二子山古墳の再整備について

佐藤 康二

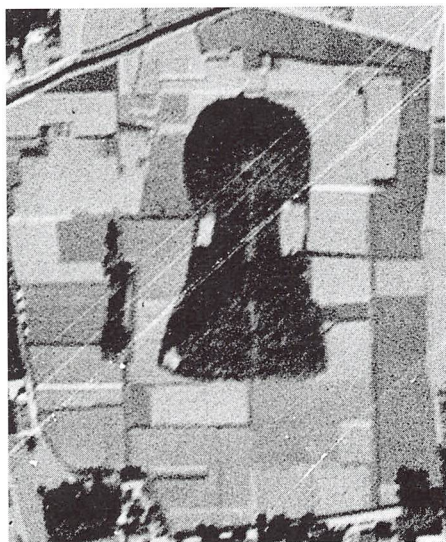
① 昭和 22 年 11 月
(国土地理院所蔵 空中写真整理番号「UR465N01」の部分拡大)

写真1-①は、昭和22年11月、写真1-②は昭和23年4月撮影の米軍航空写真である。

墳丘東側くびれ部には約25m×12mの長方形の平坦面がある。二子山古墳の過去の別称でも

ある「観音寺」跡地と考えられている(註3)。また規模は小さいものの墳丘西側くびれ部と前方部南西コーナー部も小さな平坦面が認められる。畑地として利用されていた可能性もある。

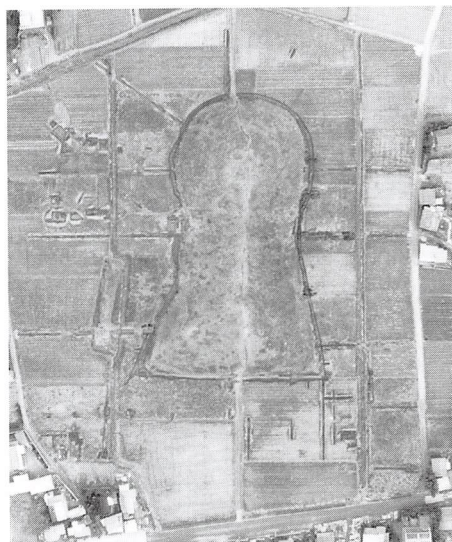
④ 昭和 43 年 3 月

写真1-④は風土記の丘整備事業に伴う、発掘調査の際の航空写真(註4)であり、調査後に整備工事が実施された。内堀を重機で掘削、「水堀」として整備し、写真1-⑤の状態となった。この際の工事・整備方法は当時から問題になっていた(註5)。その詳細については後で触れる。

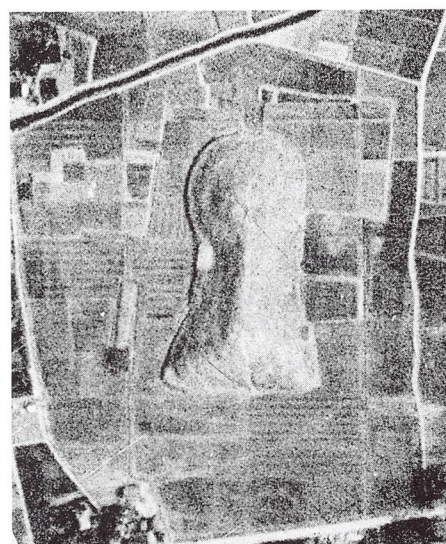
② 昭和 23 年 4 月
(国土地理院所蔵 空中写真整理番号「UR1242」の部分拡大)

なお、現在二子山古墳の後円部中央には直径8mほどの凹みがあり、主体部の盗掘痕と想定されているが、写真1-②でもよく判る。また、前方部左側の土手状の高まりは、墳丘とともに昭和13年に史跡指定された中堤盛土の一部である。

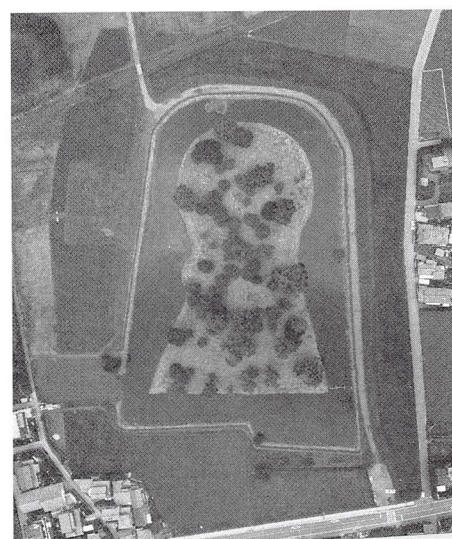
⑤ 昭和 61 年 8 月

水堀整備後の二子山古墳に発掘調査の手が入ったのは昭和49、55、59、平成2年度である。各年度の調査は報告書に詳しい。写真1-⑤では写真左下の内堀が用地取得の関係でクランクしているが、平成2年度の公有地化、発掘調査の成果により追加整備している。なお紙面の都合で掲載できないが、当館で所蔵している写真をチェックしたところ、墳丘裾部は昭和59年頃までは概ね安定しているが、平成2年頃から崩落が一気に進行していることが分かった。

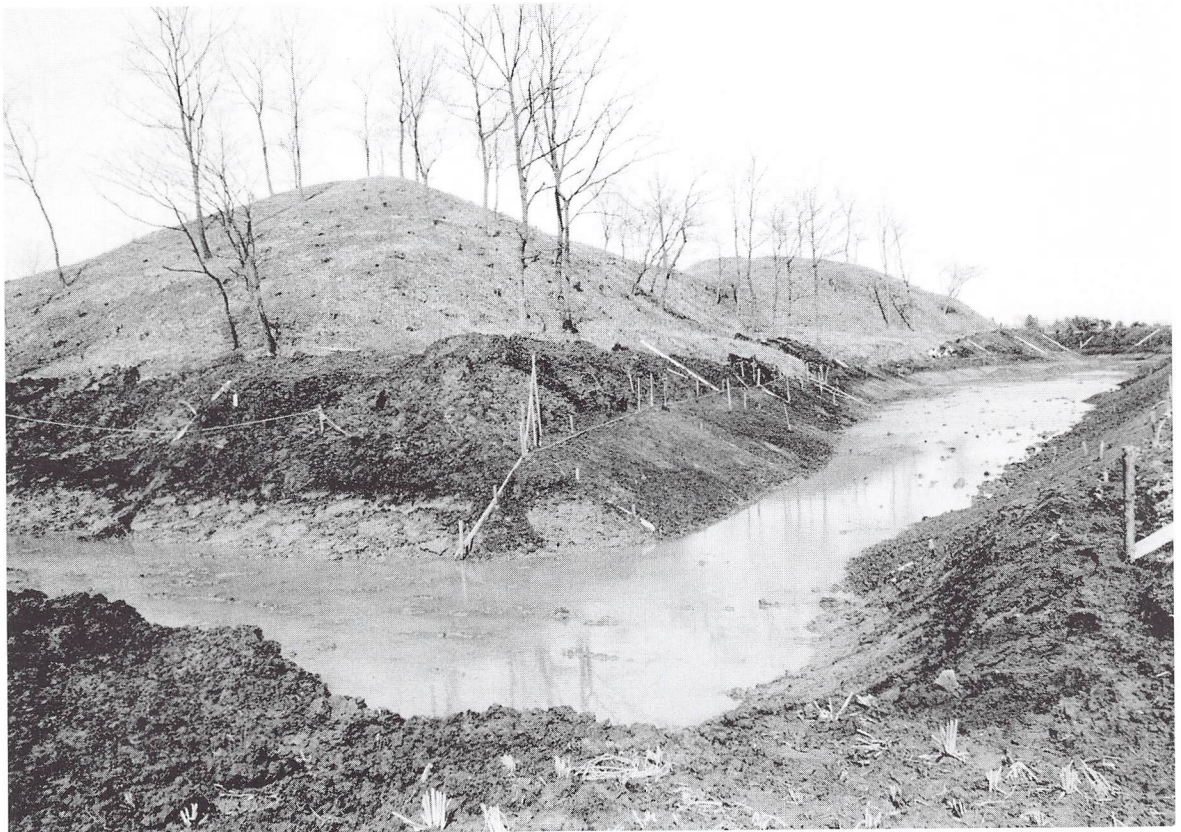
① 昭和 43 年度工事 (前方部南東コーナー 撮影月日・撮影者不明)

写真2-①等に写り込んでいる丁張りの角度からは、墳丘は約30度、中堤には40度前後の勾配をつける法面工事と推定される。また、いずれの写真も法面は掘削面ではなく、客土（内堀掘削土か）を貼り付けて整形しているように見える。この客土は平成25年度の調査でも検出されたが（岩田2013）、本来の墳裾保護のためなのか単なる整形のためかは定かではない。

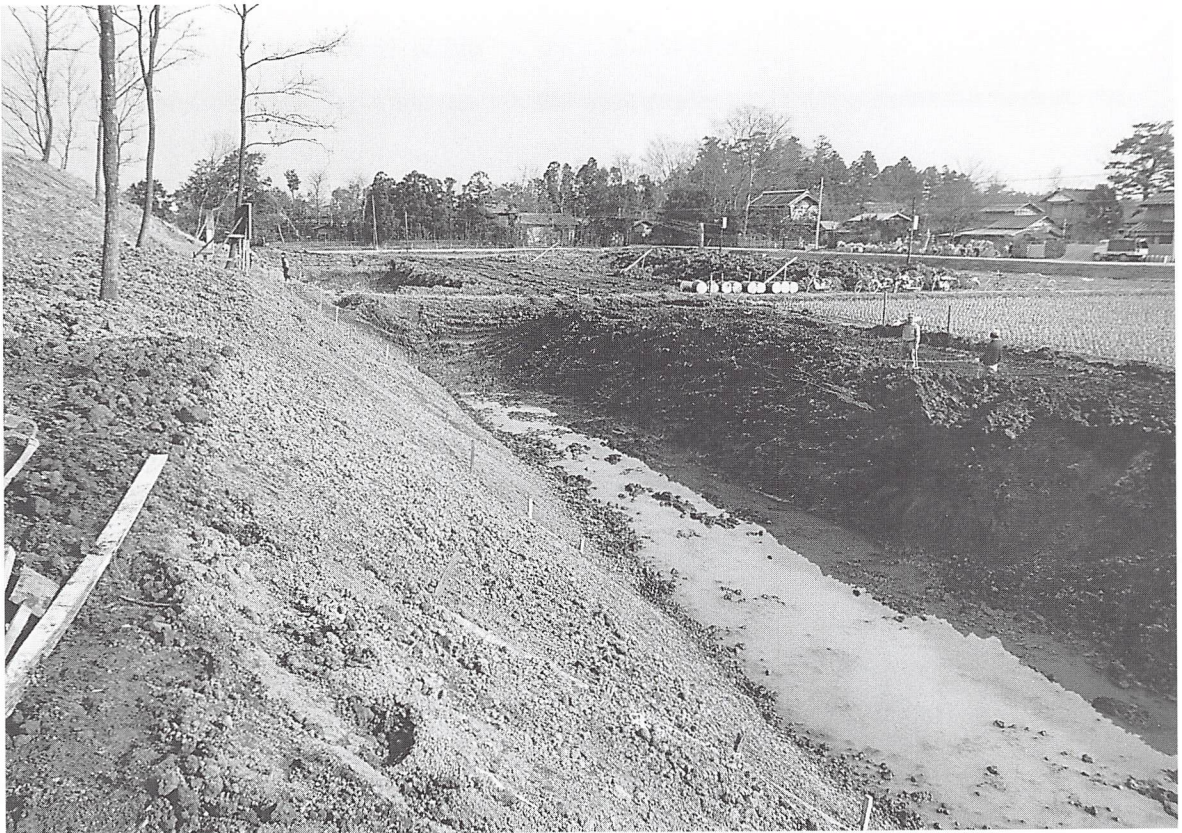
② 昭和 43 年度工事 (前方部南西コーナーから 撮影月日・撮影者不明)

また写真2-②の奥のドラム缶(?)の後方には3か所の丁張りが設置された盛土が見え、その正面の墳丘側では内堀の掘削が半分ほど行われているのが分かる。他の写真からも園路の機能を兼ねる中堤は、内堀掘削土を利用した盛土であると推測される。工事前は墳丘と史跡指定されたごく一部の中堤盛土以外は水田であり、同じ標高であった。

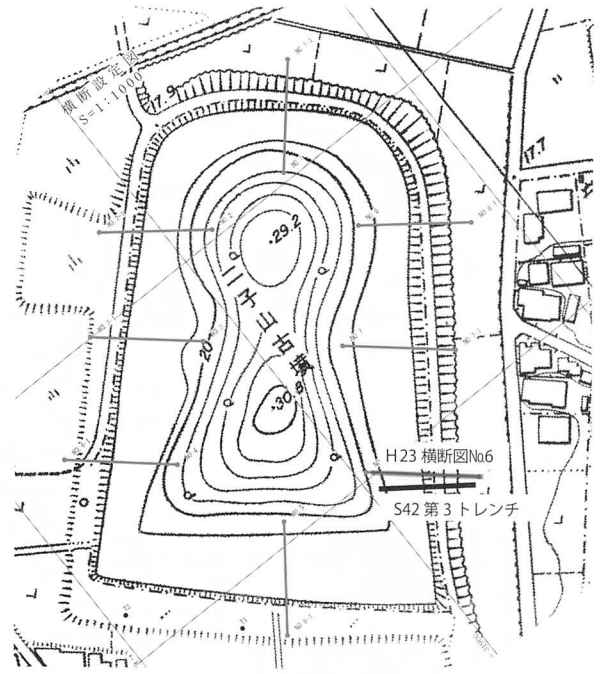
① 横断面測量箇所

第1図①は平成24年3月に実施した横断面測量図の位置図である。内堀に水を湛えた状況の中、ボートから棒を突き刺し、ヘドロと現況堀底（硬化面）を計測したものである。計8か所の現況横断面を測量したが、硬化面が目視できないため、精度に欠ける点は否めない。ただし、この横断面図のみを頼りに埋立土量を設計したが、平成24、25年度工事では、設計土量9,497 m^3 に対し、実際の出来形土量は9,865 m^3 と、誤差4%以内であり、概ね現況を正しく測量できたと考えられる。

なお、これらの横断面図からは中央部分が一段深く見えるものが多い。平成24年度に開始した埋立工事の施工に際して排水した際も、内堀の中央が深く、ヘドロ溜りになっていることを確認することができた。これは昭和43年度工事の方法によるものではなく、第1図のとおり、法面の崩落の結果、工事当初は緩やかな勾配を保ちながら最深部につながっていた堀底に段差ができたものと思われる。

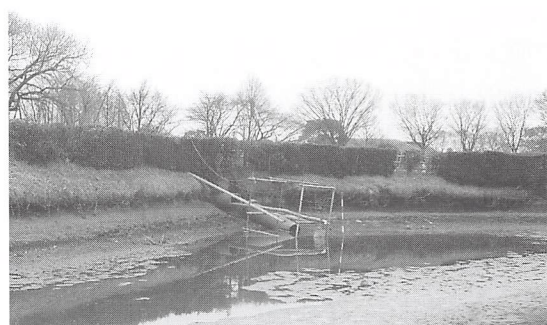
1 埼玉用水路と接続するヒューム管

内堀北西コーナー部に吐水口をもつヒューム管（第2図1）は、内堀の水量確保及び外堀の菖蒲田への導水の目的のために設置された。設計図面や工事記録等は一切ない。ただしヒューム管は現在園路となっている中堤下にあることから、昭和43年度の整備時に設置されたと思われる。仕組みとしては、隣接する埼玉用水路の法面から傾斜をもって外堀へ導水する別のヒューム管があり、一度外堀に流入した水が開口した水路を経由し、中堤下のヒューム管を通して内堀に流入する。なお、埼玉用水路からの取水口は、法面の上部にあり、古墳群周辺で田植えが始まる前後に用水の水位が上がると自然と流入し、用水路の水位が下がると流入が止まる。

なお、この方法だと取水量がコントロールできないため、緊急護岸工事の2年後の平成21年度に埼玉用水路側のヒューム管の出口に集水柵を新設した。この集水柵は堰板を使用して流入水量の調整ができ、内堀の水位のコントロールもある程度は可能となった。しかし、この時

にはすでに墳裾は出水期の最高水位直下がオーバーハングしており、水の浮力で、辛うじて墳裾の崩落を免れている状況まで事態は深刻化していたことから、結果的には流入水量のコントロールを行うことはしなかった。

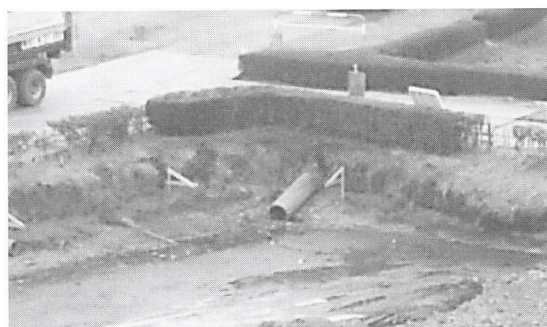
2 県道側溝と接続するヒューム管

2か所目のヒューム管（第2図2）は、内堀の南東コーナー部に吐水口をもつ。これも設置年度は不明であるが、ここへの水の流入は調査の結果（註6）、かなり複雑であることが判明した。二子山古墳の南側には県道があり、この道路両側の側溝に落ちた雨水及び一部生活排水が、外堀内に設置された開口したU字溝に落ち、その後、中堤下に埋設されたヒューム管を通して内堀へと流れ込む仕組みであった。

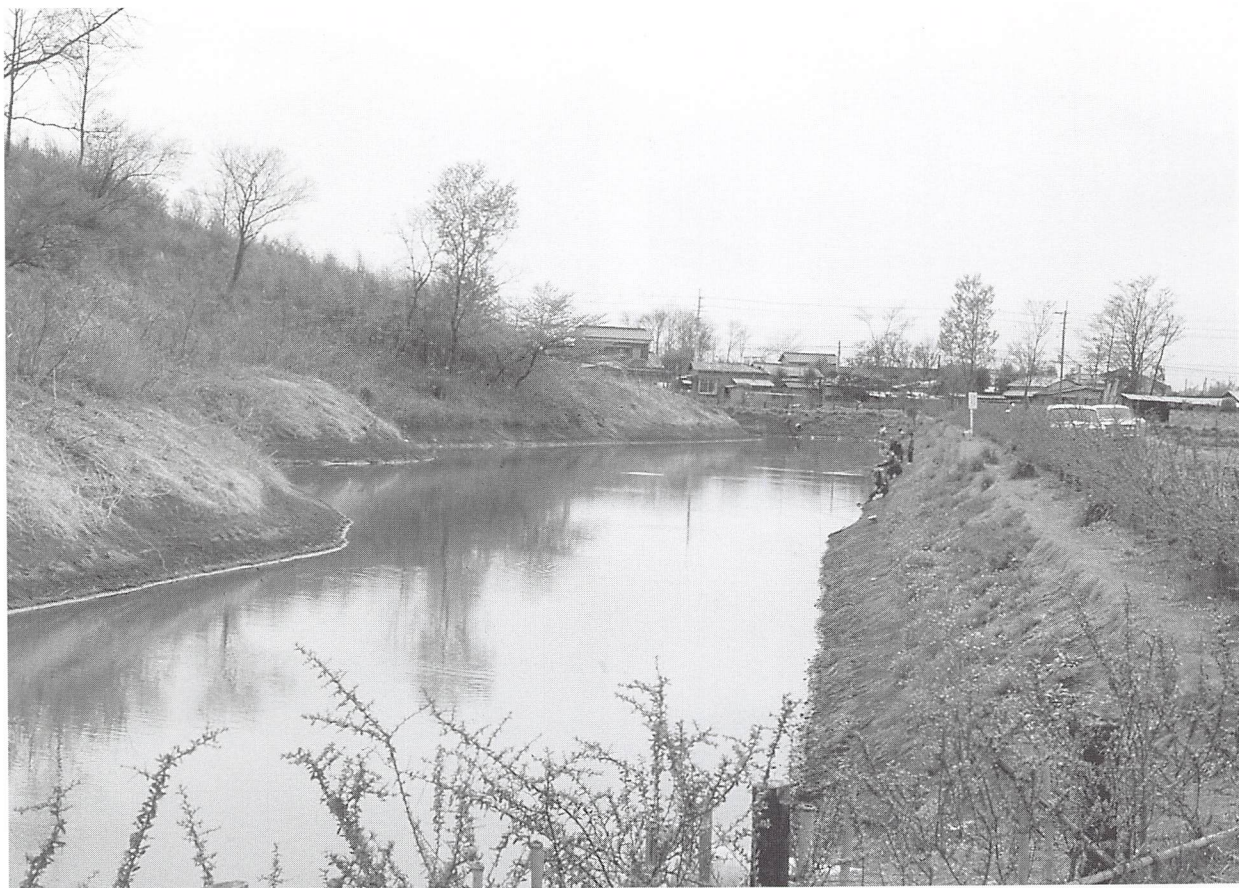
① 昭和 40 年代後半か（正確な撮影年不明。水面際のみ僅かに切り立っている）

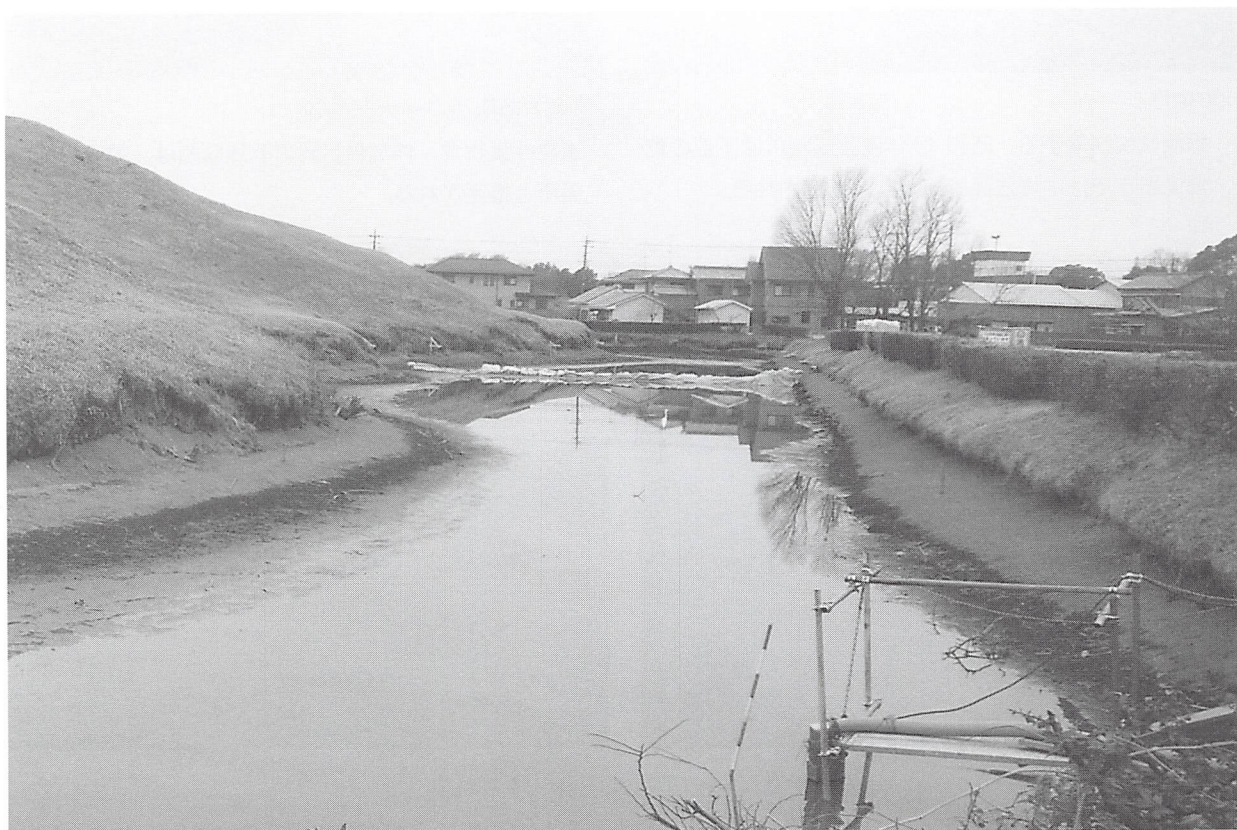
② 平成 25 年 2 月（墳丘裾は約 1.5m 後退している。中堤も下部が完全に流出している）

写真3、4は平成24年度工事の際、排水後に撮影した崩落状況と、過去の参考写真である。平成19年度の大規模崩落以前にも、徐々に法面は後退していった結果であろう。排水前は法面上位の鋸歯状の崩落のみが目立っていたが、排水後に墳裾を目のあたりにして、あまりの悪化に驚いたのが率直な感想である。

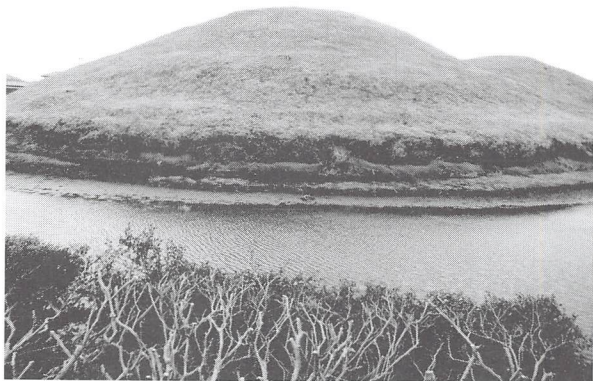
① 後円部

墳裾が当初は30度勾配で整備したと仮定すると、概ね平均横断面積 1.8m^2 が墳裾総延長約380m、すなわち約 700m^3 が流出したと推定する。ただし、平成24年度の調査箇所については、昭和43年度工事の際に貼り付けた客土のみの流出であることが確認された。

昭和 43 年度整備時には 30 度勾配であった法面が、崩落の繰り返しにより、裾部は大きく後退。

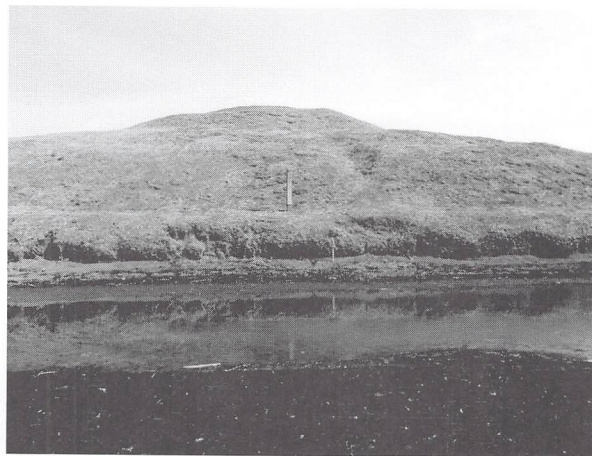
② 前方部

大きく抉れ、上部も部分的に崩落。写真手前は平成 2 年度調査で検出された本来の堀底面

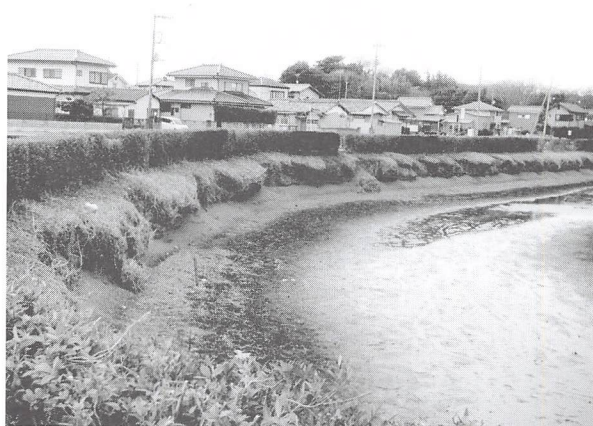
③ 中堤

墳丘同様、水位変動により浸食され、オーバーハングするほどになった。中堤法面は40度勾配で整備されたと仮定すると、平均横断面積 1.0m^2 が中堤総延長約500m、すなわち 500m^3 が崩落・流出したと推定する。こちらも下部はローム層が露出していることから本来の中堤法面が崩落している可能性が高い。

鋸歯状に崩落する。昭和 43 年度整備時には下部の乾燥箇所までは中堤法面であったと推定される。

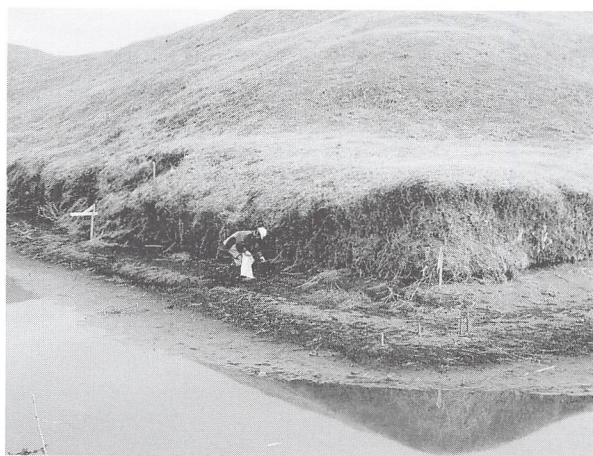
④ 前方部南西コーナー

遺物採集状況。作業員足元の乾燥箇所は、墳裾の流出箇所と推定される。

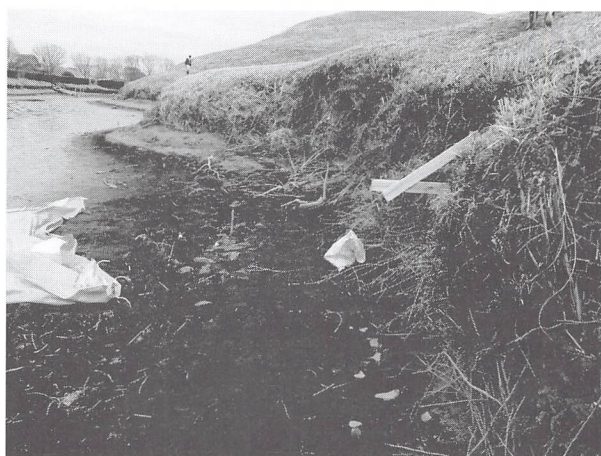
⑤ 墳丘造出し部周辺

工事に伴う排水時に、墳丘裾部から多量の埴輪片と少量の須恵器片を採取した。コンテナ17箱であった。今後洗浄する予定であるが、95%以上は円筒埴輪片と思われる。なお墳丘造出し直下には須恵器片が集中していることから、先に触れたとおり墳丘本体も崩落している可能性が高い。

埴輪片が散在する。最奥が後円部、手前造出し。須恵器片も数点採取。

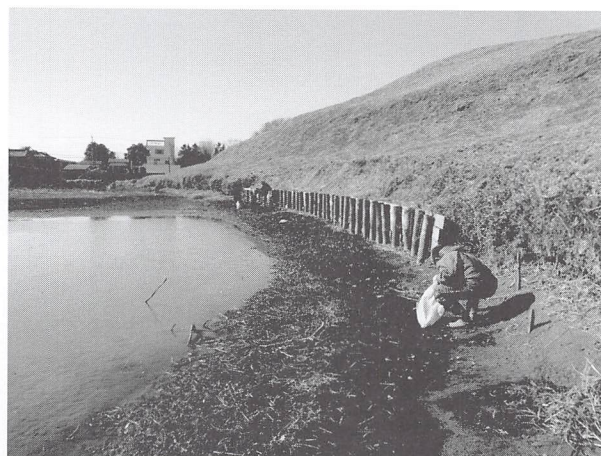
⑥ 東側くびれ部

矢板は平成 19 年度実施の緊急護岸整備工事によるもの。瓦片、埴輪片が散在する。
