赤城遺跡出土中空みみずく土偶の修復

君島勝秀

これより事業報告として、平成23(2011)年度に当館が実施した赤城遺跡出土中空みみずく土偶の修復について、修復の目的と経緯、作業内容を報告する。埼玉県指定文化財の修復作業の事例であるが、けっしてモデルケースにはならない。あくまで一つの事例報告であり、今後同様の資料を修復する際の参考になれば幸いである。

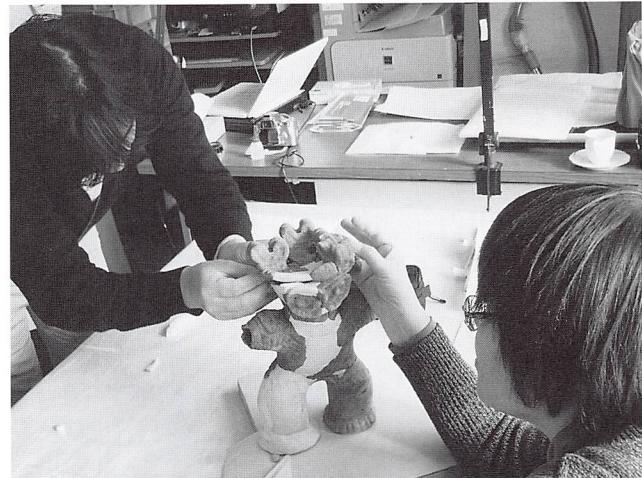
第2回立ち会い(王冠部の位置合わせ)

平成24(2012)年2月1日、2回目の立ち会いを行った。土偶本体と王冠部がそれぞれ組立を完了しており、本体と王冠部との接合の位置決めを行った。現存部の組立と復元部分を点検した結果、右脚部の復元は、現存する左脚部とのバランスに違和感があったため、微細な修正を指示した。王冠部の装飾突起は現存部を参考に完全復元すること、左脚部の隆線の剥落部、左脚部基部の剥落部は接合面が狭く不安定なため復元しないこと、両手部末端は、個体の中に現存部がなく、復元の参考となる部分がないことから復元しないこととした。体部復元部の沈線や磨消繩文の復元についても細かく指示した。現存部表面に残る接合線については、接合線が観察できる程度に残すことを基本としながら、きれいな仕上がりになるように、細かな修正を指示した。

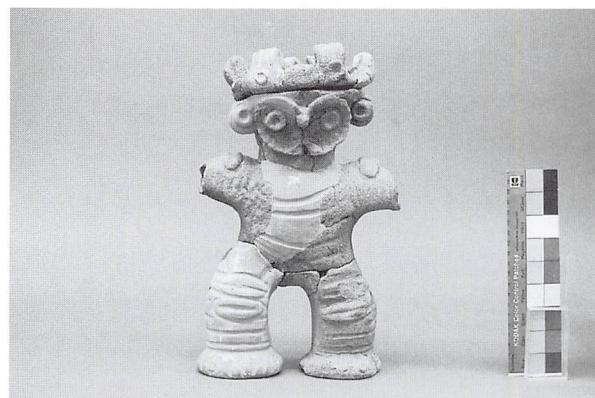
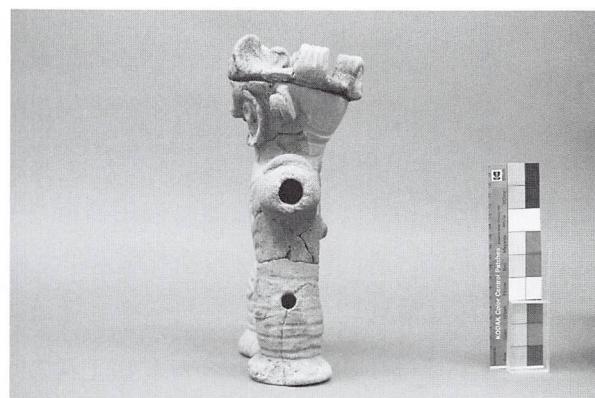
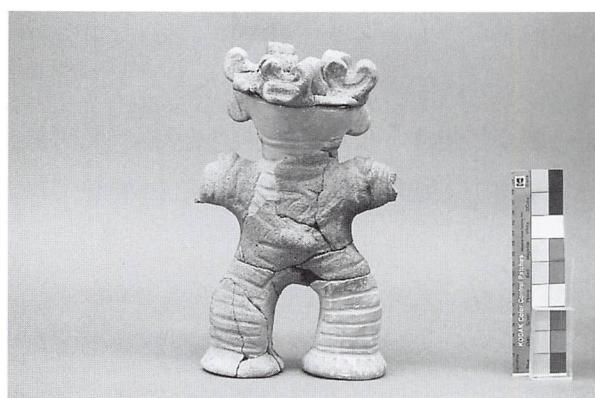
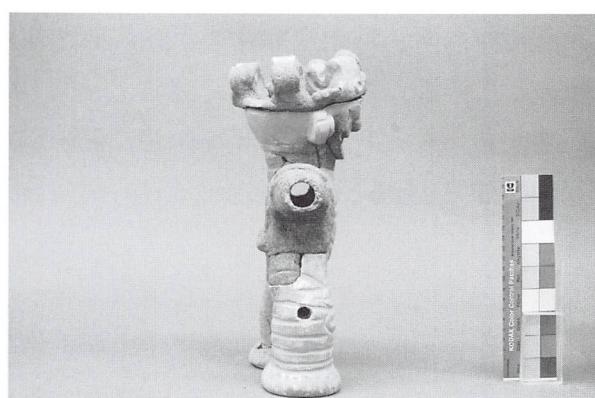
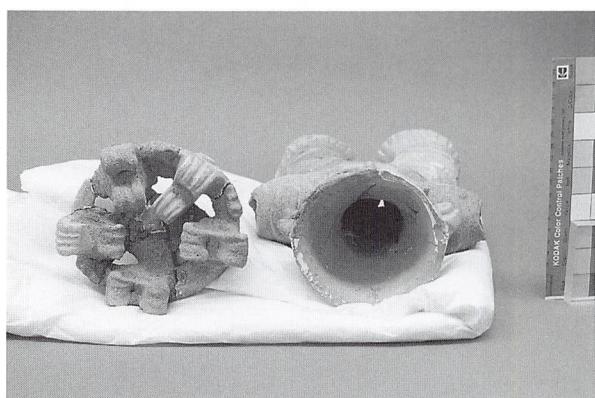
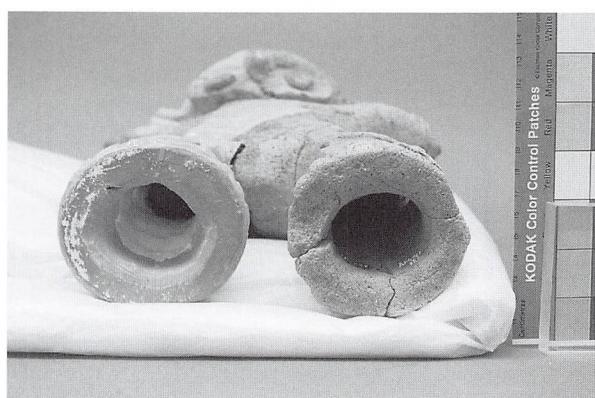
「赤城遺跡中空みみずく土偶」の本格的な修復の必要性を最初に認識したのは、平成21(2009)年8月5日、大英博物館で行われる文化庁海外展「国宝土偶展」への出品のために、当該資料の貸出に伴う検品に際してであった。以下、文化庁文化財部美術学芸課主任文化財調査官の原田昌幸氏と、検品に立ち会った筆者とが作成した検品調書に基づいて、「赤城遺跡中空みみずく土偶」の状態記録を、以下に列挙する。①王冠部が土偶頭部に乗せてあるだけの状態であり、資料移動、展示作業の際に特別の注意を要すること。②王冠部は新たに割れて再接合した形跡があること。③王冠部と頭部との接地面が不明確であることから、王冠部を頭部に乗せた時にずれ

が生じ、空隙が見られること。④石膏復元した右脚部と体部の接合部に隙間が見られ、内面が見えるほどの大きな隙間が1カ所であること。⑤左脚部と体部の接合部に広い隙間が見られるここと。⑥現存部表面の剥落が進行していること。⑦石膏復元部の表面に長年の手すれによる着色の剥がれが顕著であること(写真1～6)。

①～③は王冠部に関するものである。王冠部のみが接合されずに乗せただけの状態であることは、資料の取り扱い上、最も危険である。②は資料の移動の際に1回は破損したことを示す事象であり、今後も同様のことが起こる可能性が充分に危惧された。王冠部と頭部とを分離した状態で現在に至った理由の一つとして、貸出や熟覧の利用者に対して、内面観察できることを考慮したと考えられる。中空土偶の内面観察は、土偶製作に関する成形手法を探る上ではたしかに重要な資料熟覧のポイントであるが、今後は破損の防止を優先して、王冠部を接合することが必要と思われた。また、④～⑦についても、今後、両脚部の破損の危険性や、全体的な劣化の傾向が著しいことを示すもので、全体的な修復の必要性を痛感した。文化庁の原田氏からも「国宝土偶展」終了後にただちに修復してほしいと強く要望された。

写真1 修復前(正面)

写真2 修復前(右側面)

写真3 修復前(背面)

写真4 修復前(左側面)

写真5 修復前(王冠部と本体)

写真6 修復前(接地面)

館に復命し、検討した結果、(ア)王冠部と土偶本体との完全接合、(イ)接合部各所の補強、(ウ)現存部表面の剥落止め、(エ)復元部の再着色、を柱とした全体的な修復の必要性を確認した。生涯学習文化財課に現状を報告し、具体的な対策を検討するための協議を申し入れた。

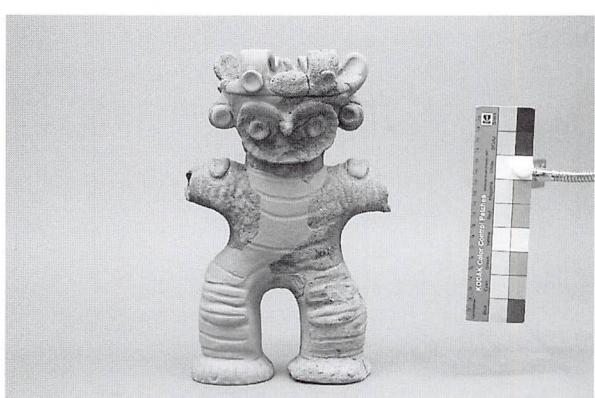
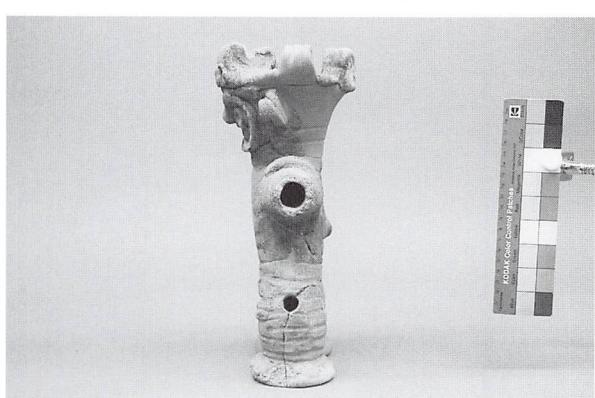
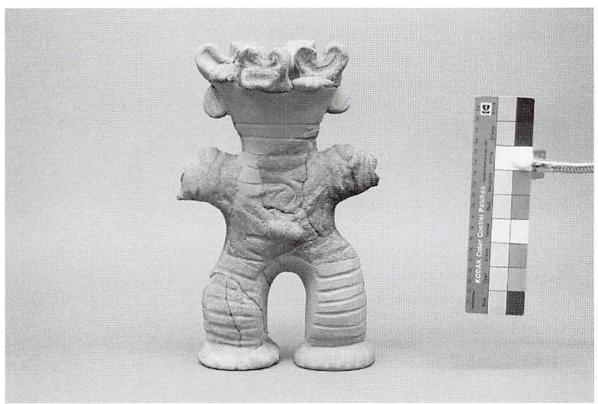
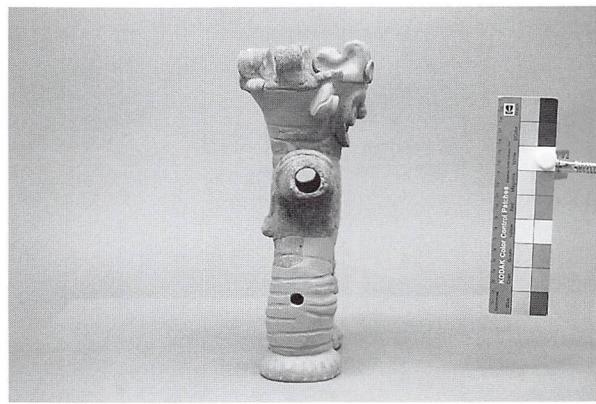
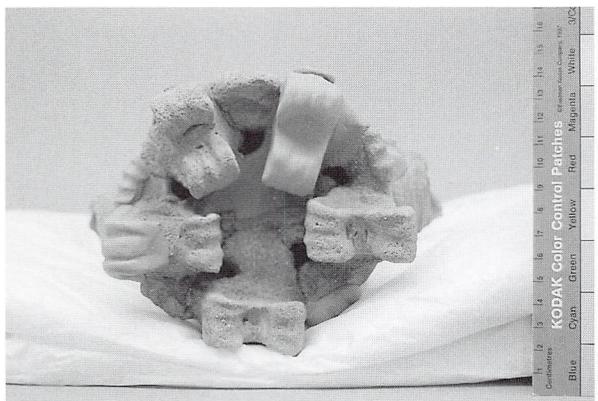
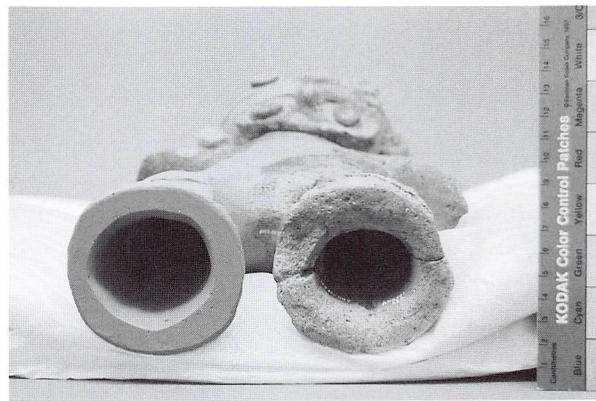
今回の修復は、王冠部と土偶本体の接合と、接合部各所の補強が大きな目的だった。特に接合部の補強に関しては、隙間が多く不安定な状態だった接合部が、エポキシ樹脂を隙間に埋め込むことによって、修復前の状態からかなり改善された。その際に留意したのは、「どこまできれいに直すか」ということだった。土偶研究の側面からは完形形状の復元のみならず、破片の形状や接合の部位、欠損部分の観察は、土偶が故意に壊されたのかどうかという問題も含めて、土偶がどのように使用され、廃棄あるいは遺棄されたのかなどを考察するために必要なことである。土偶の接合部が一見してわからないほどにきれいに修復してしまうと、これらの観察は不可能である。今回の修復では、近視で観察すれば接合線が識別できる程度に仕上がった(写真7~12)。

写真7 修復後(正面)

写真8 修復後(右側面)

写真9 修復後(背面)

写真10 修復後(左側面)

写真11 修復後(王冠部)

写真12 修復後(接地面)

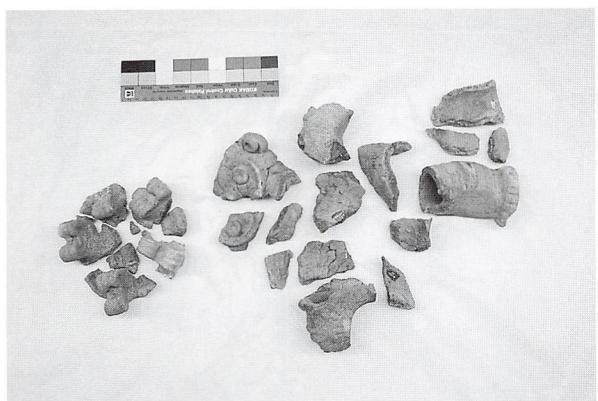
写真13 解体・洗浄後

まず、接合部の接着剤を溶解し、解体する作業を行った。接着剤の溶解にはアセトンを用い、注射器等で接合部に注入し、滲み込ませた。次に、解体した各部位をプロワーや柔らかいブラシでクリーニングを行った。必要に応じて精製水、エタノールで洗浄した(写真13)。

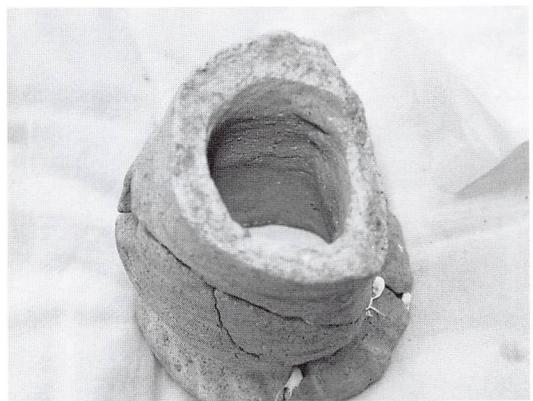
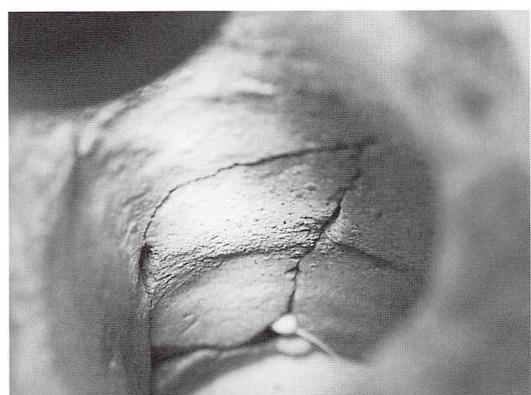
まず、左脚部の内面では、基部から上位にかけて輪積み成形の痕跡が顕著である(写真14・15)。輪積み後に指で上位からのなぞりが見られる。また、左脚部の後ろ側では、体部との接続部に近い内面に、複数の指紋と思われる痕跡を確認できた(写真16)。指紋は粘土を指で押された時についてのものと考えられ、よく観察すると土偶体部が接続する側、つまり脚部を立てた時に上の方向から指で押されたような痕で、明らかに脚部と体部とを接続する際に残った痕跡で、しかも脚部と体部を正位置に立てた状態で接続したことがわかる。

写真14 左脚部

写真15 左脚部内面の輪積み痕

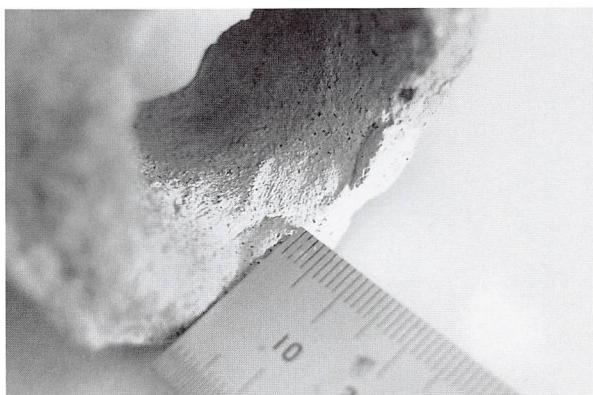
写真16 左脚部内面の指紋

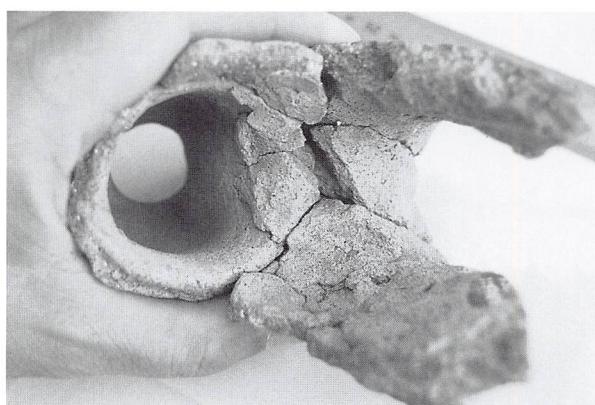
体部に接続するためつけられた痕跡は、両腕部の内面にも顕著に観察できた。左腕部では、脇の下に当たる部位の内面に、小粘土塊を指で貼り付けたような痕が見られる(写真17)。右腕部では腕から体部側面に続く破片の内面に、小粘土塊を貼り付けて指でなぞった痕跡が観察された(写真18)。指のなぞりは、両腕部ともに体部に向かってなぞられている。

写真17 左腕部から体部の内面

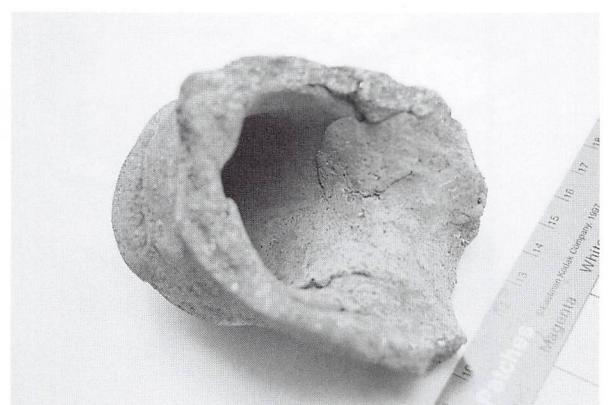
写真18 右腕部内面

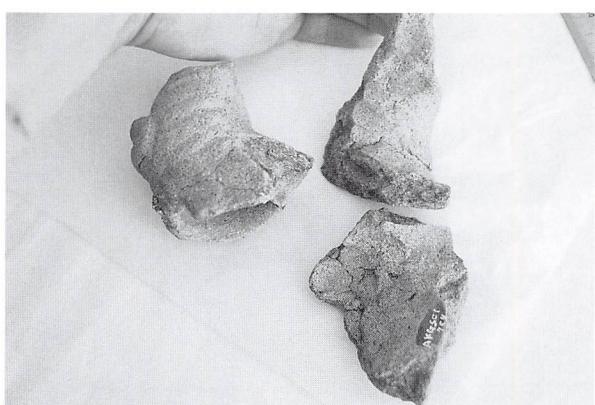
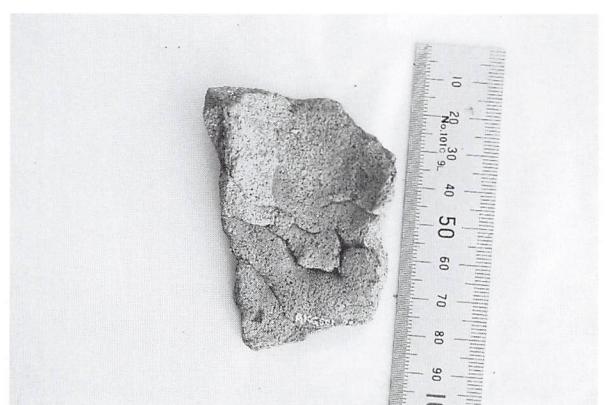
体部側面や背面の破片の内面では、小粘土の貼り付けや指頭痕が顕著に見られる。粘土塊を少しづつ加えながら手づくねで成形した痕跡を見て取ることができる(写真19・20)。

写真19 左腕部と体部内面(右2点)

写真20 体部背面の内面

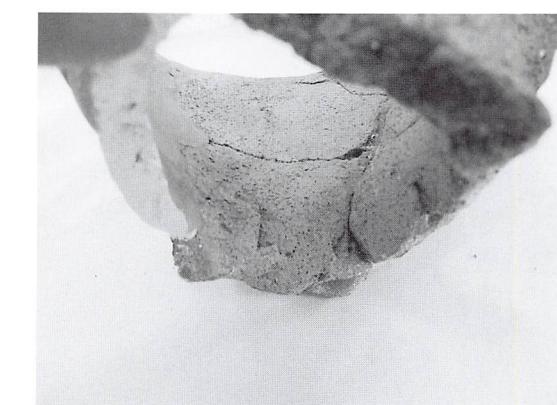
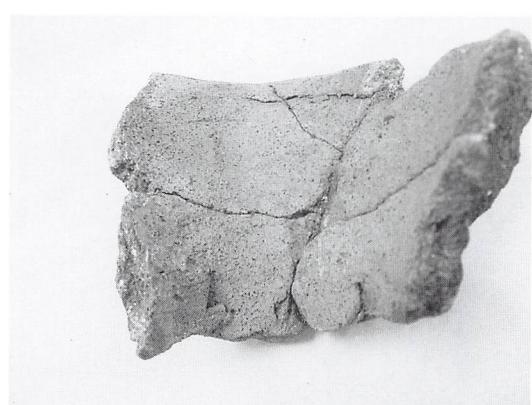
こうした痕跡は頭部との接続部に当たる頸部内面にまで及んでいて、粘土貼り付けが見られるが、さらに上位は比較的滑らかに器面調整されている(写真21・22)。

写真21 頭部内面(頸部)

写真22 頭部内面

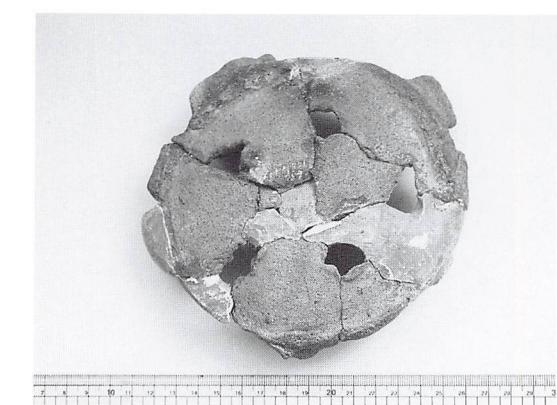
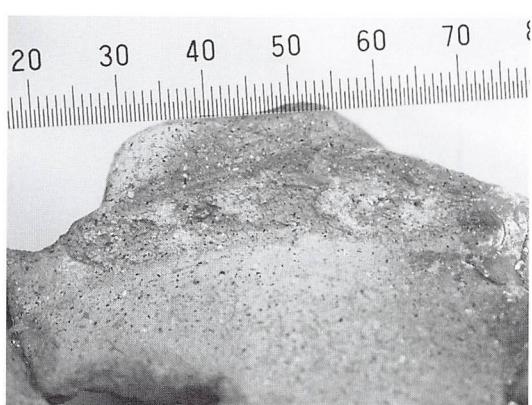
王冠部の内面では、土偶頭部との接着面から分離しており、接着が弱かったことを示している。また、脚部や腕部に見られた接続のための指の押さえや補強のための粘土貼り付けの痕跡は見られない(写真23・24)。これらのことから、内側から手が入らない状態で王冠部と頭部を接続、すなわち製作の最後の段階で、上からほとんど圧着するように接続したことがわかる。

写真23 王冠部内面

写真24 王冠部内面(接着面の拡大)
