# 二子山古墳の内堀護岸整備について

井 上 尚 明

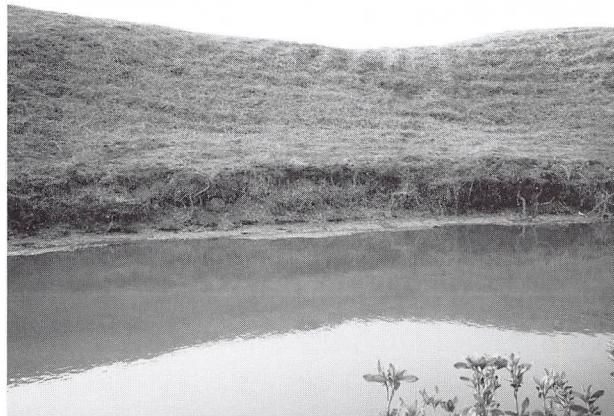
二子山古墳の西側に住む、今井氏から連絡があったのは平成18年の年末であった。内容は、二子山古墳の墳丘が崩れているということであった。早速、館職員が現地の確認を行ったところ、滯水しているため墳丘側には渡れなかったが、東側括れ部に長さ約20mに亘って亀裂が見られ、部分的に崩落している箇所も発見された。当時の担当を中心に館内で検討したり、建設業者に現地を見てもらうなどをしたが、予算措置を含め有効な対応策が取れず、文化庁へき損届を提出し、観察を継続するに止まらざるを得なかった。

その後、崩落は進行しなかったが、1.5m近い水位の変動などにより、1年後の12月に再び同じ箇所で亀裂が広がったため、これまで史跡整備担当内で検討していた整備案を整理して、文化庁と協議を行った。整備案については、行田県土整備事務所と工事手法などを相談し、多くのアドバイスを得ることができた。保存整備協議会においても、現地視察を含め各委員から意見を伺い、整備手法を確定していく。また、予算措置については、奥の山古墳整備で予定していた囲柵工事が、新たに外堀が発見されたことなどで計画変更せざるをえず、この予算を二子山古墳のために使用することとなった。

写真2 崩落箇所（中堤から）

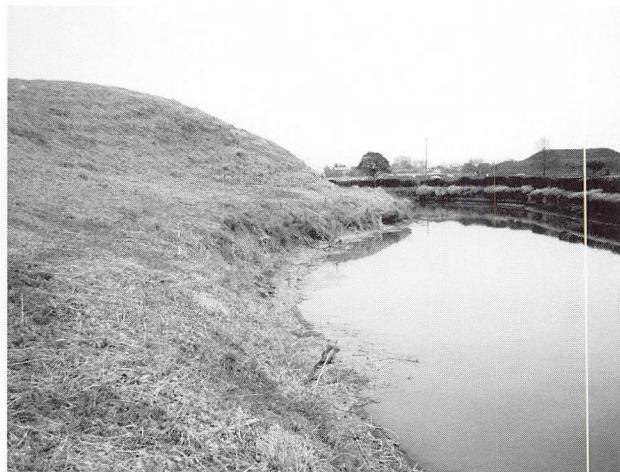
写真3 崩落箇所（前方部南東端から）

さて、今回の崩落の要因を考えてみると、水位変動による汀線の侵食が最大の原因であろうが、新旧2枚の二子山古墳実測図からもう一つの理由も浮かんでくる。

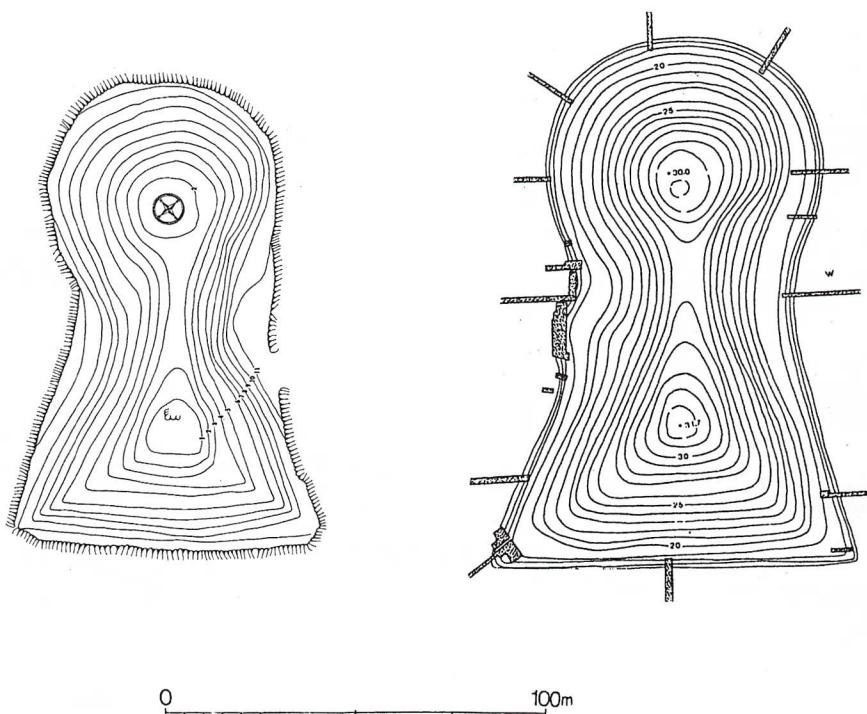
第1図 二子山古墳 昭和12年図

っている「観音寺山」との関係が指摘されており、墳丘東側に観音寺なる寺院が存在した結果ではないかともされている。何れにしろ、東側括れ部は後世人為的に掘削された可能性が高い。この図と昭和59年図を比べてみると、この部分に「観音寺」の痕跡が見られない。他の部分には大きな差は確認できないが、東側括れ部が修正され西側と類似したシンメトリーに近い形状になっていることがわかる。つまり、昭和12年の測量以後、等高線が変更になる土の移動があったことになる。考えられる最も大きな機会は、昭和43年の整備の際、水堀化による内堀掘削時で、掘削土をこの抉れた部分に充填したのではないか。整備後40年が経過し、外觀からは整形の痕跡は確認することができないが、浸食によるオーバーハングで最も脆弱な盛土部分が最初に崩落したと考えられる。また、墳丘が1回り大きくなっている点も気になり、後世の盛土がさらに広がっている可能性もある。

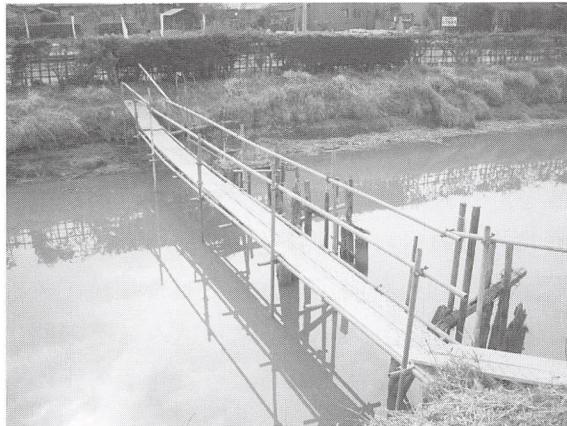
写真4 仮設橋の設置

工事にあたっては、最も水位が下がる3月を工期と設定したが、作業員の安全などを考えれば他の時期は現実的には不可能である。この時期には、オーバーハングしている墳丘直下まで作業員が降りることができ、杭や矢板の設置作業が位置の調整を含めて可能となった。最初に、作業と機材ストックのエプロンとなる中堤への立入禁止措置を取り、作業員の移動や機材を墳丘側へ搬入するため、前方部南東コーナーに仮設橋を設置した。次に丸太などの大型材をクレーンによって中堤側

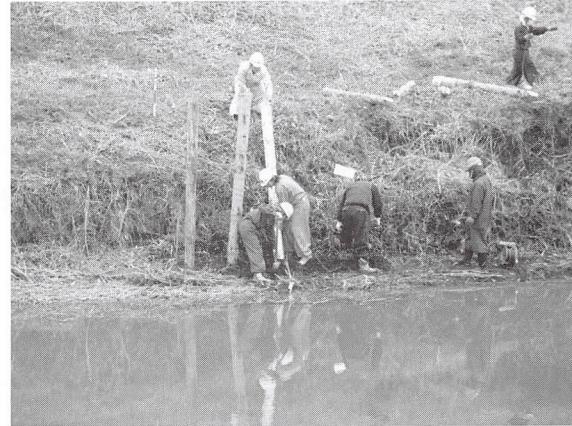
写真5 杭の設置状況

亀裂が見られる範囲は約20mであったが、南北に余裕をもって全長26mを矢板を張る範囲とした。用意した、長さ3m×直径14cmの杉丸太杭35本を、75cmピッチでオーバーハング下面に打ち込んでいき、長さ3.65m×幅21cm×厚さ24mmの矢板杉材35枚を3~4段貼っていった。杭は基盤層が堅固で人力では固定できず、機材搬入したクレーンに杭打ち機を取り付けて打ち込んでいった。しかし、機械でも予定の2mは打てず、固定できたと判断した段階で地上1mを残してカットした。杭・矢板を設置した後、矢板と墳丘裾部の50~90cmの隙間に、吸い出し防止シートを貼り込み、その間に砂を充填した土嚢を入れていった。さらに、墳丘表土と植栽的にも一体になるよう、土嚢の上から墳丘斜面部にかけて黒色土を堆積させた。

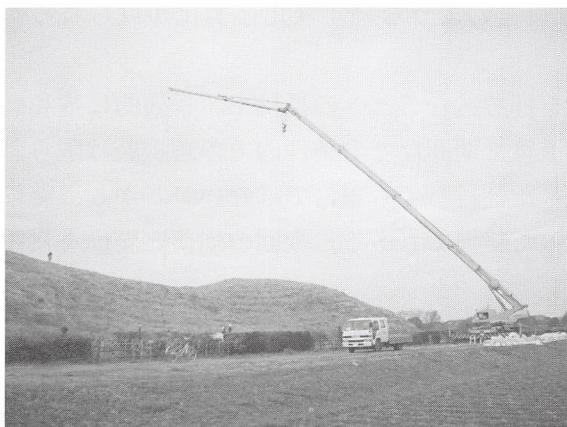
写真6 クレーンによる機材搬入

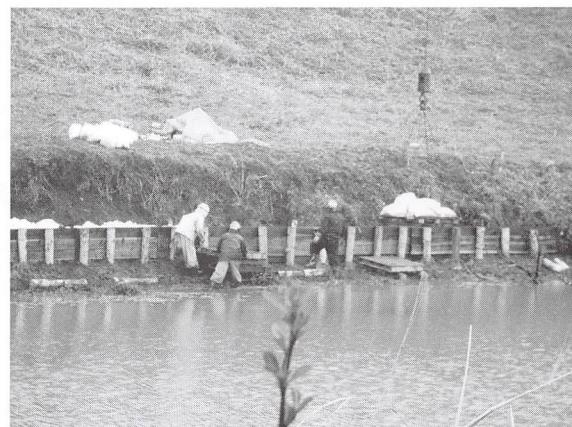
写真7 土嚢の充填作業

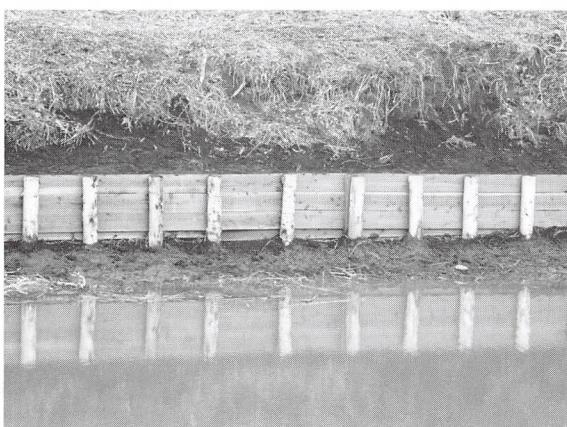
写真8 整備後の状況 (部分)

整備後1年弱が経過するが、新しかった矢板などもくすんだ色となり、黒色土には雑草が生えて墳丘と接続され、全体的に落ち着いた状態となって来た。水位の上下も経験し、最高水位の時期には杭の上部がわずかに確認できる程度に水没する。今後どのような経年変化と劣化が見られるか、観察と監視を継続していくなければならない。

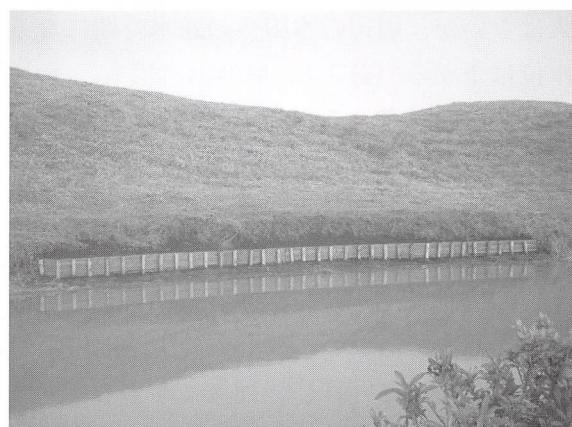
写真9 整備後の全景写真

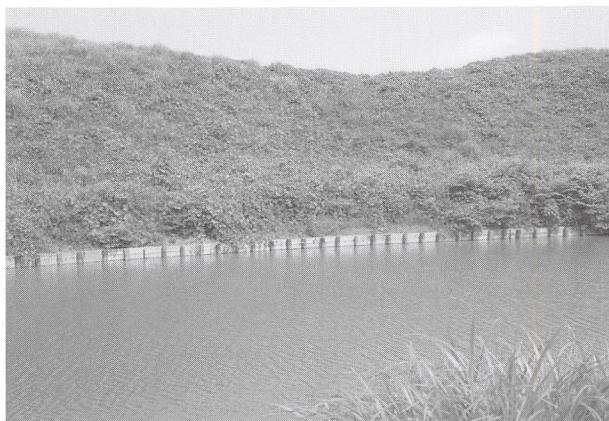
写真10 水位が上昇し雑草が繁茂した6月

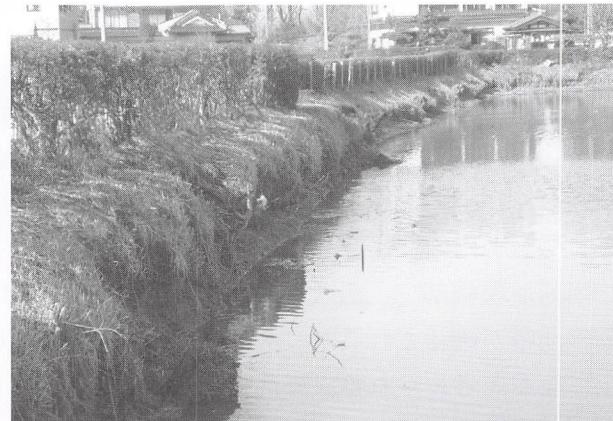
PS：この原稿を執筆中の12月に、改めて二子山古墳の現状を確認するため、墳丘裾部や内堀中堤側を観察していたところ、前方部裾の一部で幅2m程のクラックが発生し滑落しているのを発見した。また、内堀中堤側でも小さな亀裂や崩落をいくつか確認した。冬季に乾燥し霜などが降りることで、こういった現象をさらに促す結果となっているようである。繰り返しになるが、今回の整備はあくまで対症療法的な応急措置であり、水の流入を停止し埋戻しなどの整備を実施する必要があるが、奥の山古墳と同様に周堀の規模や構造を確定するため、現在の技術での発掘調査と設計が前提である。しかし、古墳の規模の大きさに比例した期間・予算の確保や調査・検討内容の多さなど、課題

写真11 小さな崩落が見られる前方部中堤側
