稻荷山古墳保存整備事業

—平成11年度 確認調査の概要と復原設計—

西 口 正 純

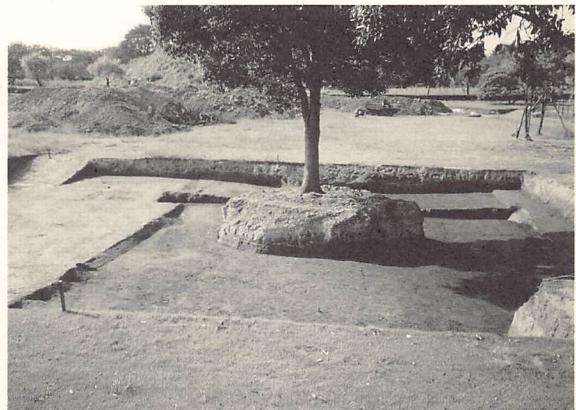
L地区調査全景

古墳南側の主軸にあたる部分で、中堤と外堀の範囲確認を行った。いずれもK地区からつながる直線的なプランが検出された。外堀は覆土が検出面から15cm前後と浅く、堀底の標高は約16.2m、幅は約12mである。中堤は幅約14.5mで、埴輪列などの遺構は検出されない。

出土遺物は、外堀から埴輪片が出土する。中堤寄りに出土分布が集中する傾向が見られることから、中堤上に埴輪列が存在したことが推定される。

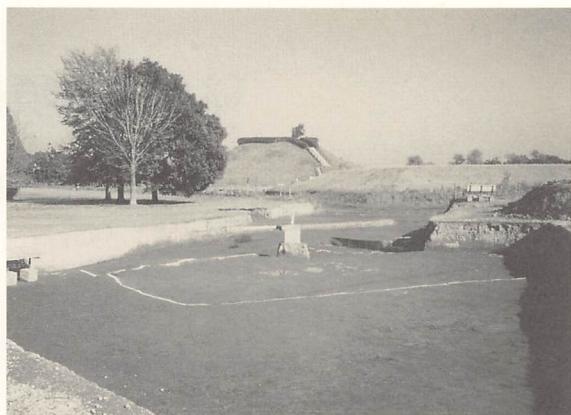
M地区遺物出土状況

出土遺物は、円筒埴輪片と人物埴輪（頭部）、土師器壺・甕、不明土製品が出土する。

内堀の外縁コーナーから丸墓山周堀にかけて調査区を設定し、現況の内堀コーナーから中堤と外堀の外縁コーナーを検出した。外堀には、コーナー部分のやや北側に地山を約3m幅で掘り残した部分が検出された。航空写真で染み状に認められる部分にあたり、中堤への渡り堤（ブリッジ）と考えられる。なお、外堀は丸墓山古墳の周堀と重複していないことも確認できた。また、外堀外縁コーナーはやや南側に開き気味に屈曲している。

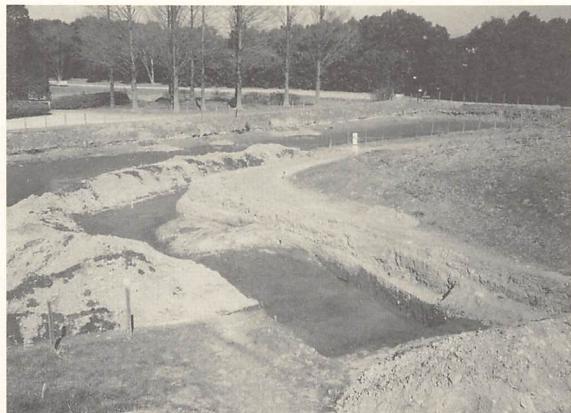
N地区遺物出土状況

出土遺物は、円筒埴輪片がくびれ部側に多数出土した。また、須恵器壺・甕が少量出土する。

平成9年度に調査が行えなかった後円部造出し先端部分と、くびれ部に調査区を設定した。造出し部は、先端部分が用水路などで搅乱を受けていたためプランが不明瞭である。また、くびれ部には東側くびれ部と同様に掘り方を持つことが確認できた。標高は、造出し上面で約16.7m、くびれ部付近の堀底が16.34mである。

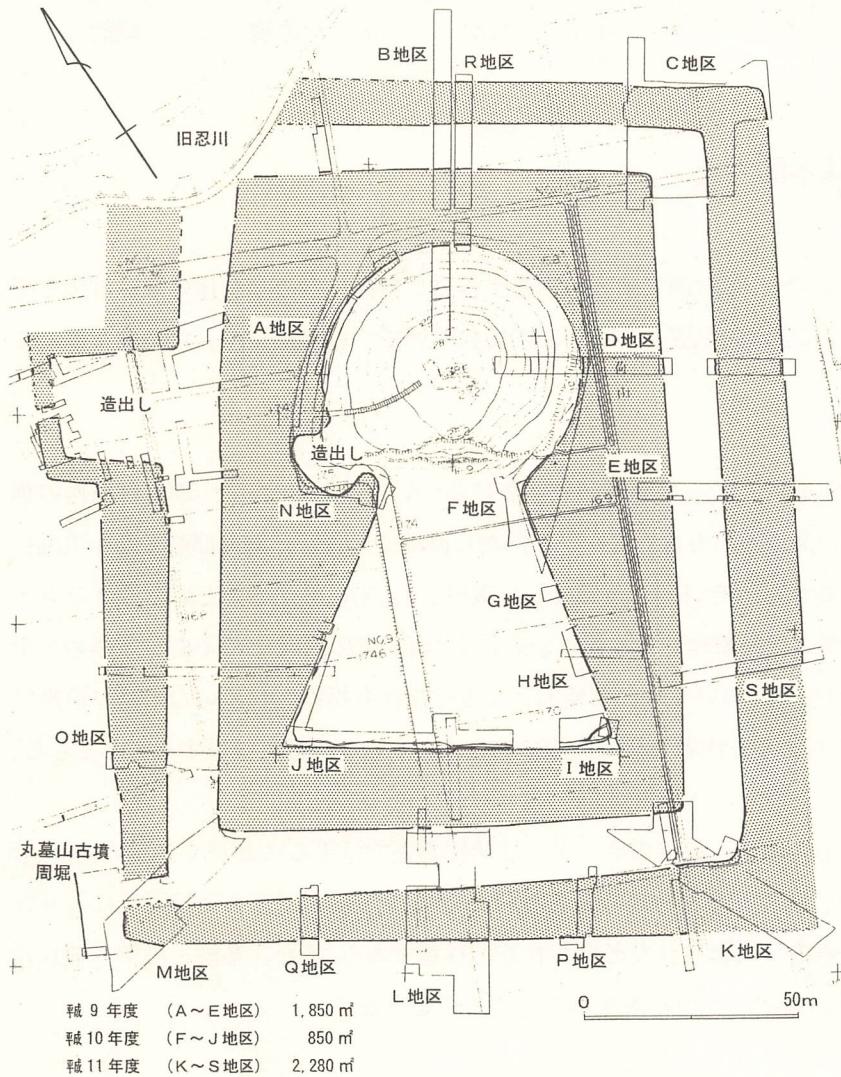
稻荷山古墳確認調査区位置図

調査区は、1区（K地区）から9区（S地区）の9区画で、約2,280m²である。遺物の整理に着手していないので、遺構の検出状況を中心に報告する。
