史跡埼玉古墳群保存修理事業報告

— 丸墓山古墳保存修理事業の報告 —

田 中 正 夫

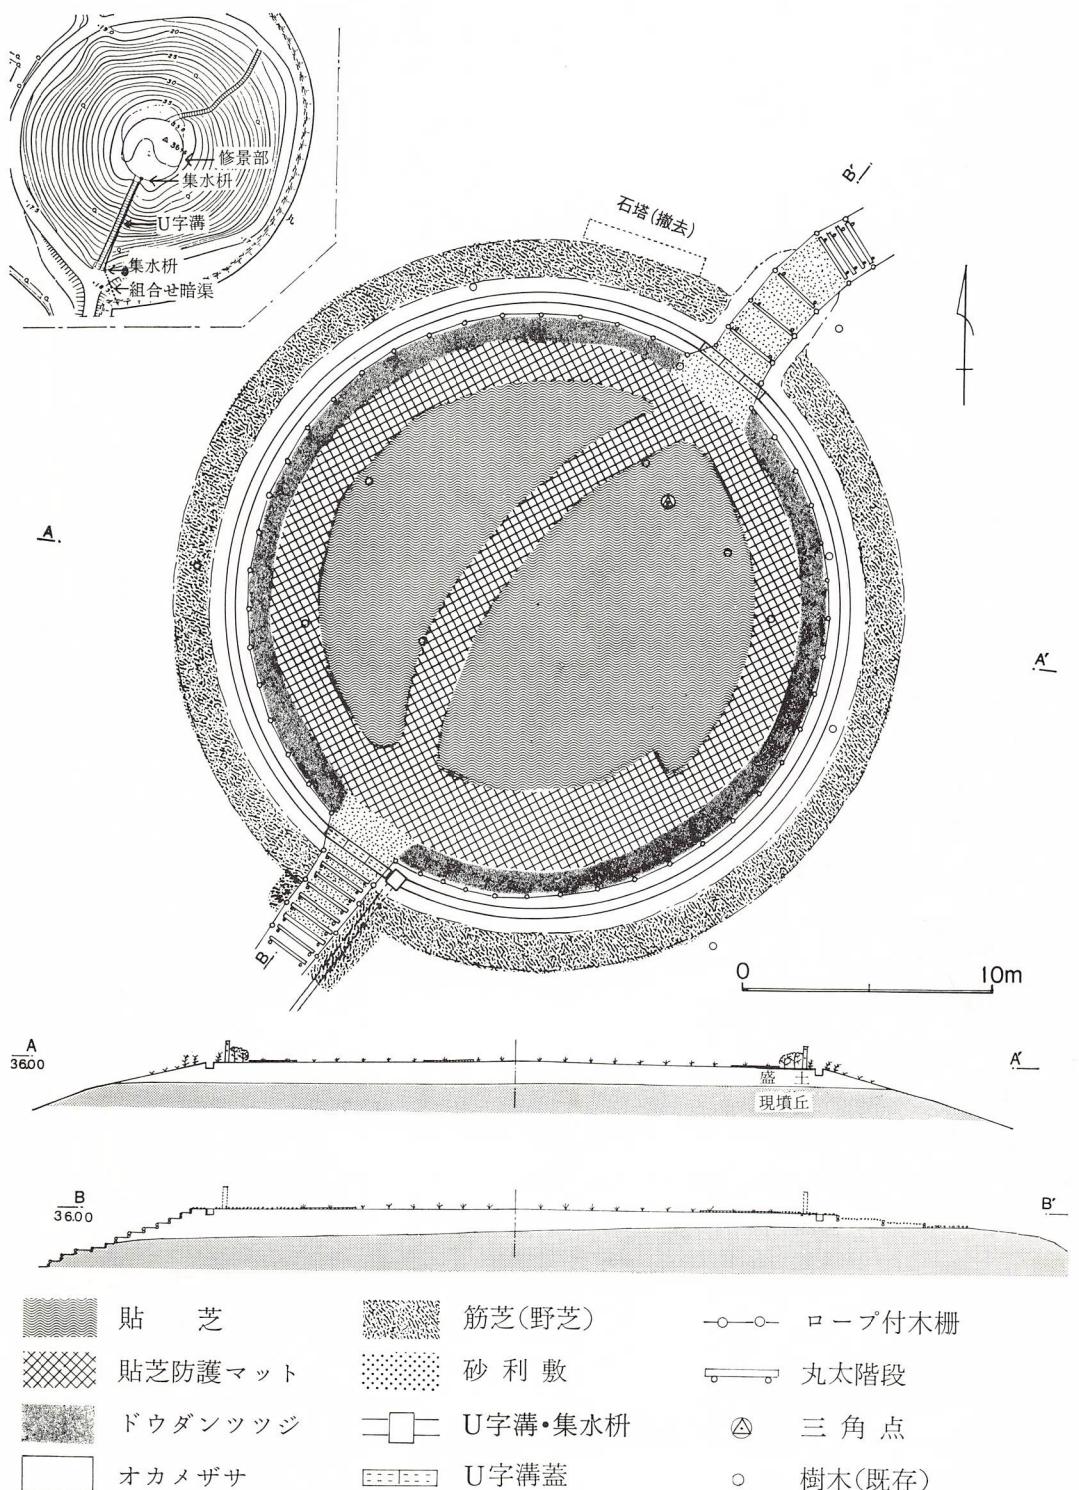
第3図 墳頂部保護工事平面図

昭和60年度は、墳丘の流失の著しい墳頂部の盛土及び植栽による修景と排水施設設置を実施した。

盛土は流失したことが確認できる高さまで復原することとし、標高36.0mを上限とした。盛土上面は平坦面とし、中央から15%の勾配をもたせ、雨水を周囲に巡るコンクリート製U字側溝へ導くようにした。墳丘の現状は、南側に向かってかなり傾斜しているため、盛土は、+10cmから+110cm厚となった。盛土と現墳丘へのすりつけ部の傾斜は、墳頂付近の現傾斜面の平均傾斜に合わせ、盛土平坦面の直径は24mの円形プランを設定した。盛土はローム土を使用し、機械により墳頂へ運搬し、小型機械及び人力で転圧しながら盛り上げた。

墳頂部盛土平坦部から、盛土及び墳丘傾斜面への見学者の立ち入り遮断のために、木柵を設置した。木柵は、防腐処理（CCA注入材）を施し、焼き丸太仕上げしたもので、クレモナロープ二段張りとした。平坦面外周を巡るコンクリート製U字溝の内側に設置し、階段部両側へと続けた。

現階段からのアプローチとして丸太階段を設置した。階段は防腐処理材（CCA注入材）を用い、踏面はローム土を使用し、表面は砂利を敷いた。なお、墳丘上には三角点があったため、三角点標柱を保護するため、円形コンクリート管を土中に埋設して蓋をかけた。

盛土部分の景観を整えるために、植栽を施した。平坦面は張芝を施し、見学者の踏みつけによる芝のいたみを防ぐため、平坦面の周囲と中央に見学者コースを設け、芝防護マット（プラスチック製）を敷設した。見学者コースは幅約1.8mとしたが、一部眺望のよい南側部分は約3.6mとした。木柵と張芝の間はドウダンツツジを巡らせ、U字溝を隔てた木柵の外側にはオカメザサを、オカメザサの周囲の盛土斜面には張芝（野芝）を植栽し、盛土表面を保護した。

墳頂部の雨水による侵蝕をさけるため、平坦面周囲にコンクリート製U字側溝を設け、正面階段脇から墳丘下へ流れるように設置した。墳丘裾部では、見学路を横断するため、見学路部分は組合せ暗渠とし、復原されている周堀へ流れるようにした。また墳頂部から階段脇への部分と、墳裾部に集水枠を設けた。

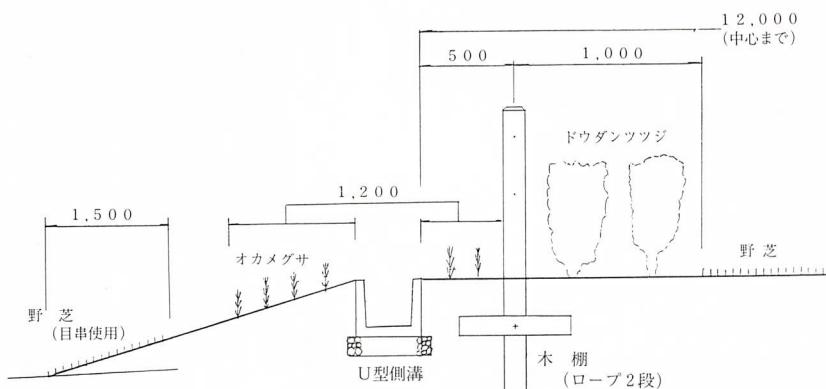
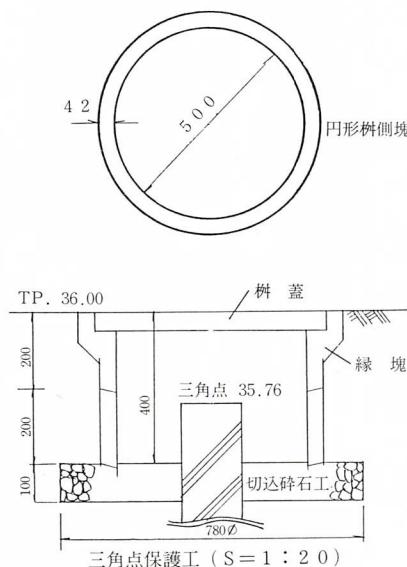
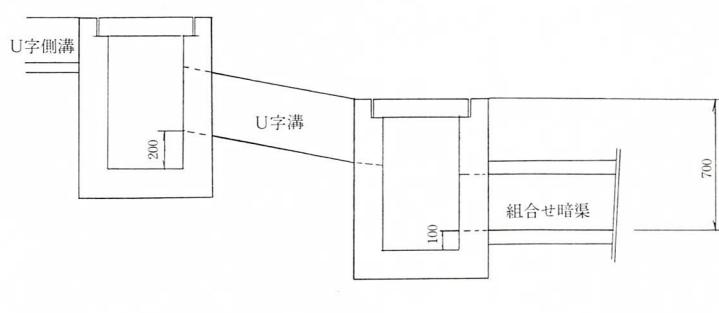
第4図 墳頂部保護工事詳細図

周辺部詳細図

型名	
寸	法mm
高さ	615
平均肉厚mm	1.8
面積cm ²	3,780
重量g	3,780
包装単位	10

プロテクトマット規格

排水施設接続略図 (S = 1 : 40)

U字側溝 (S = 1 : 40)

組合せ暗渠 (S = 1 : 40)

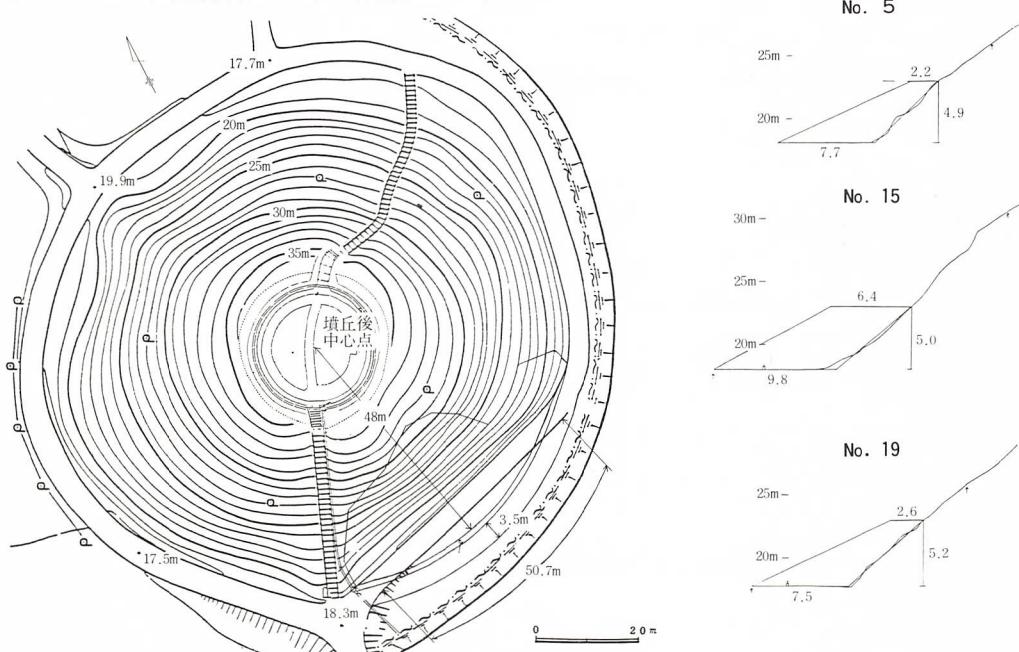
第5図 墳丘南斜面崩壊防止第1次盛土工事 (S=1:1500)

盛土は、墳丘南斜面の崩壊防止を目的としたもので、南側斜面の崖面になっていた部分に施した。盛土裾部の範囲は、昭和60年度丸墓山古墳周堀範囲確認調査で確認された、周堀の立ち上がりから3m程墳丘寄りになるように設定した。盛土裾部のラインは、昭和60年度に施工した墳頂部保護工事の際設定した墳丘仮中心点から半径48mである。盛土の両脇は、現墳丘にすりつけるようにし、景観上違和感のないよう配慮した。また第1次盛土の高さは標高23mまでとした。

盛土と、現墳丘面との境で滑落が生じないよう、人力により段切りを行った。盛土材は良質土を使用し、大型機械で転圧しながら盛り上げ、大型機械の使用できない部分については、小型機械並びに人力で転圧した。また、盛土の表面には保護のため筋芝を施した。

丸墓山古墳の周囲には、見学者用の通路が設けられていたが、盛土範囲の通路が埋まったため、見学者通路の付け替えを行った。通路は碎石敷とした。

また、盛土の周囲に、新たに木柵を設置し、通路から盛土表面への見学者の立ち入りを遮断し、見学者の安全とともに、盛土表面の保護を図った。

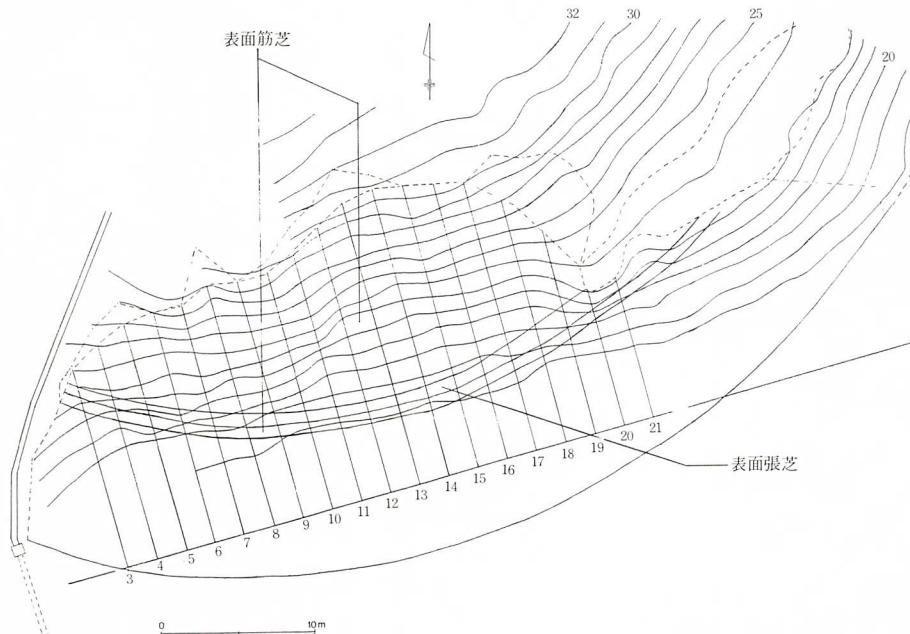
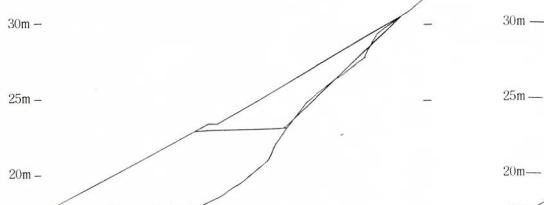
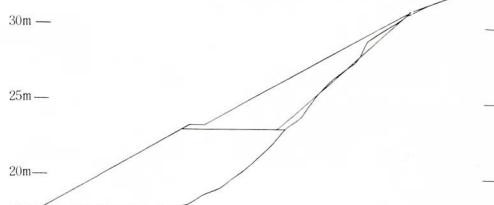
第6図 墳丘南斜面崩壊防止第2次盛土

盛土は、昭和61年度に施工した部分をさらに40cm盛り上げ、標高23.4mとして、1m弱のテラスを設け、そこから崩落面上端まで盛り上げた。テラス部を標高23.4mとしたのは、現墳丘東側にみられるテラス状部分の標高に合わせたものである。テラスは、現墳丘では東側が広く、西側には認められない（表面上）ため、1m弱程度としたもので、東側は徐々に広げ現況に合うように景観を整えた。盛土の西側及び上端は現墳丘にすりつけるようにしたが、中央部だけはそのまま現墳丘にすりつけると、小さな谷状のくぼみができるため、標高32mまでは周囲の傾斜に合わせて盛り上げ、標高32mで傾斜変換点を設け緩傾斜として現墳丘にすりつけた。

盛土範囲は、昭和61年度同様、現墳丘と盛土の境面で滑落がないよう人力により段切りを行った。段切りの高さは30cmを基本とした。盛土材には良質土を用い、クラムシェルバケットで土を運搬し小型機械及び人力で敷きならし、締め固めを行い、充分転圧した。また、盛土傾斜面の表面には、保護のため筋芝を、平坦面には野芝により張芝を施した。

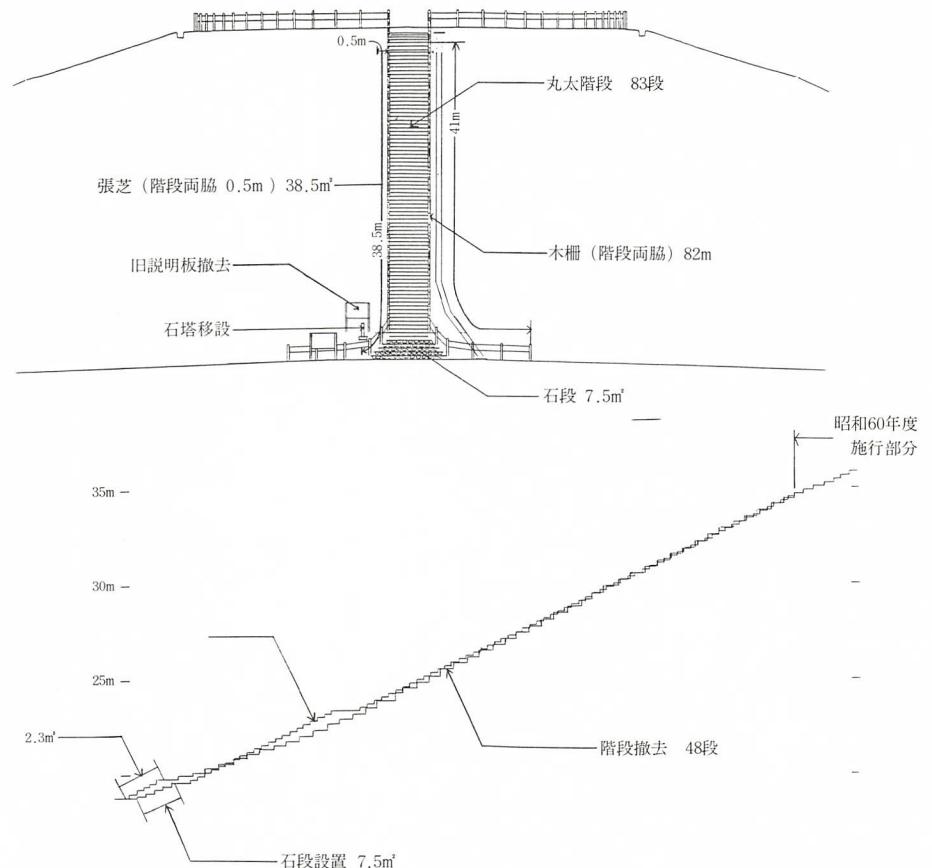
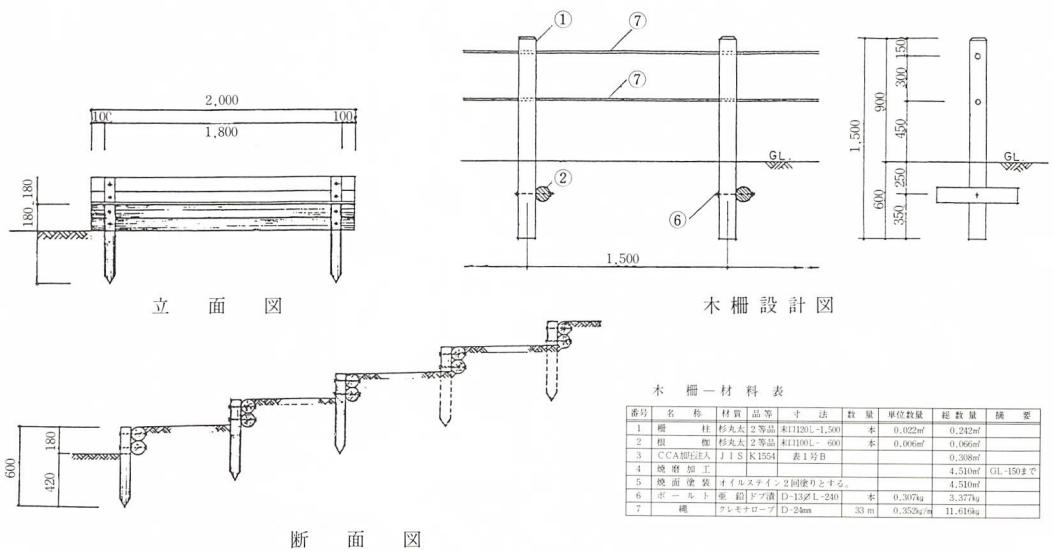
第7図 正面階段整備工詳細図

正面階段は、かなり破損していたうえ、傾斜に合わせて設けられていたため、蹴上げが40cm以上にもなる部分があるなど、登りづらい部分もあった。このため、盛土を施し階段の勾配が一定となるように設計、施工した。蹴上げは18cm、踏み面38cm（丸太直径を含めて）を基本とし、登りやすくなるように配慮した。また盛土部に設けたテラスと合うように 1.5mの踊り場を設け、見学者の安全を図った。階段に使用した丸太材は防腐処理（CCA注入材）を施したもの用い、踏み面は良質土を使用した。

階段両脇にはクレモナロープ二段張りの木柵を設置した。木柵は防腐処理（CCA注入材）を施し、景観をそこなうことのないよう表面焼き丸太仕上げにしたもの用いた。階段登り口は、組み替えた石段にそわせて墳丘裾部に続けた。墳丘裾部は、見学者が丸墓山古墳へ向かう通路として多く利用する古墳南側の石田堤上からの景観を考慮して、東西に6スパンずつ続けて設置した。

正面階段登り口には既設の石段があったが、階段の向きと合っていなかったため、組みかえ、階段の向きと合わせ、同時にやや広く、ゆるやかな扇状となるようにし景観を整えた。

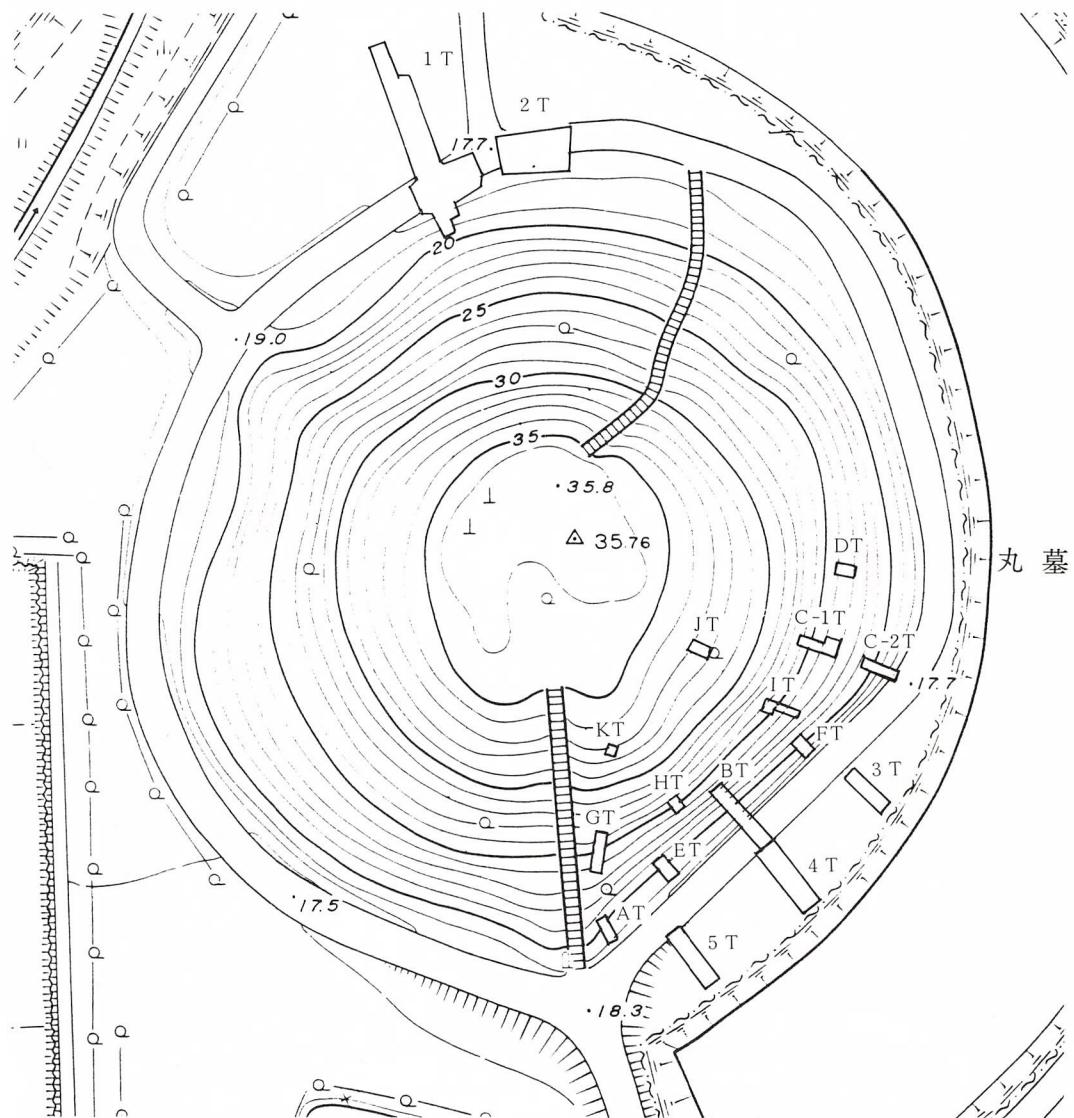
第8図 墳丘確認調査トレンチ位置図

調査は、墳丘南側斜面の墳丘が削られて崖面となっている部分を対象区とした。トレンチの呼称は西からA・B・C-1トレンチである。A・C-1トレンチは崖面の両端に設定した。Bトレンチは崖面の中央部に設定したもので、トレンチ東側の壁が、昭和60年度周堀確認調査の際の第4トレンチ東壁に続くようにした。墳丘テラス状部分には、C-1トレンチ延長線上にC-2トレンチを設定し調査を開始した。その後、C-2トレンチで配石遺構が検出されたため、C-2トレンチを拡張するとともに、C-2トレンチ東方にDトレンチを設けた。また、墳丘下部に設定した3本のトレンチにおいて、墳丘構築土下に旧表土と思われる土層を検出したため、A・Bトレンチの間にEトレンチを、B・C-1トレンチの間にFトレンチを設定した。

昭和61年度に盛土を施した部分の上方(標高23m以上)を調査対象区とした。調査は、昭和61年度同様、トレーニチ調査により、墳丘構築土の状況を確認すること目的とした。第1次盛土の上方に西からG・H・Iの3本のトレーニチを設定し、その後墳丘崩落面の上部にJ・Kの2本のトレーニチを設定して調査を実施した。

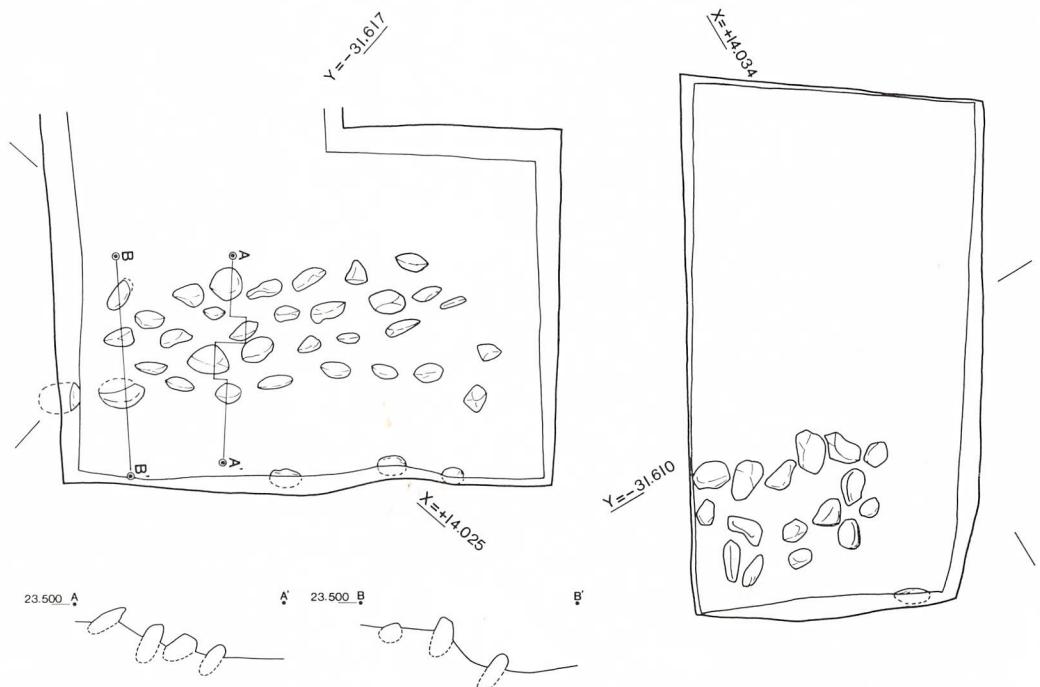
第9図 C-2、Dトレーニチ平面図

C-2・Dトレンチでは、配石遺構を検出した。両トレンチを設定した墳丘テラス状部分先端近くで検出されたものである。C-2トレンチにおいては、4列（部分的に5列）円周と平行する形

で検出された。石列はテラス状部分の先端に向かって緩やかであるがレベルが下がり、確認された部分では、テラス先端下部の斜面に、斜面に対し垂直に礫をさしたような状況で検出された。また、礫と礫は間隔をあけて置かれ、礫の位置が、一列おきに互い違いになるよう配されていた。Dトレーニチでは、このような明瞭な規則的配置ではなかったものの、テラス状部分先端部の緩斜面で礫が検出された。

墳丘テラス状部分に設定したC-2トレンチでは、配石遺構が検出された。これは明らかに人為的に並べられたものである。土層断面の観察では、礫の埋め込まれている土層は、ローム粒子を含んだ暗褐色土層で、墳丘構築土としては、やわらかいものであったが、検出された面が、現地表に近いこともあり、植物の根等の自然的要因により、土層の組織が崩されたものとも判断できる。また、Iトレンチでは、表土と崩落土は、墳丘中心側がきわめて厚いものであるにもかかわらず、墳丘構築土の遺存している上面は水平に近い状況であった。Iトレンチでは、墳丘構築土が墳丘中心側で立ち上がる部分までは確認できず、どのように立ち上がるか不明だが、認められた構築土上面が水平に近いことは、崩落土及び表土が現状のようになる以前には、この部分が少なくともテラス状になっていたことが推測できる。以上のようにC-2・Dトレンチで検出した礫の存在と、土層断面の状況、またIトレンチの土層断面観察の結果を考え合わせると、現況のテラス状部分は、表面が削られている可能性が高いものの、墳丘築造時のテラスで、少なくとも墳丘テラス先端近くの斜面に、葺石が存在していた状況を反映している可能性が高いものと思われる。

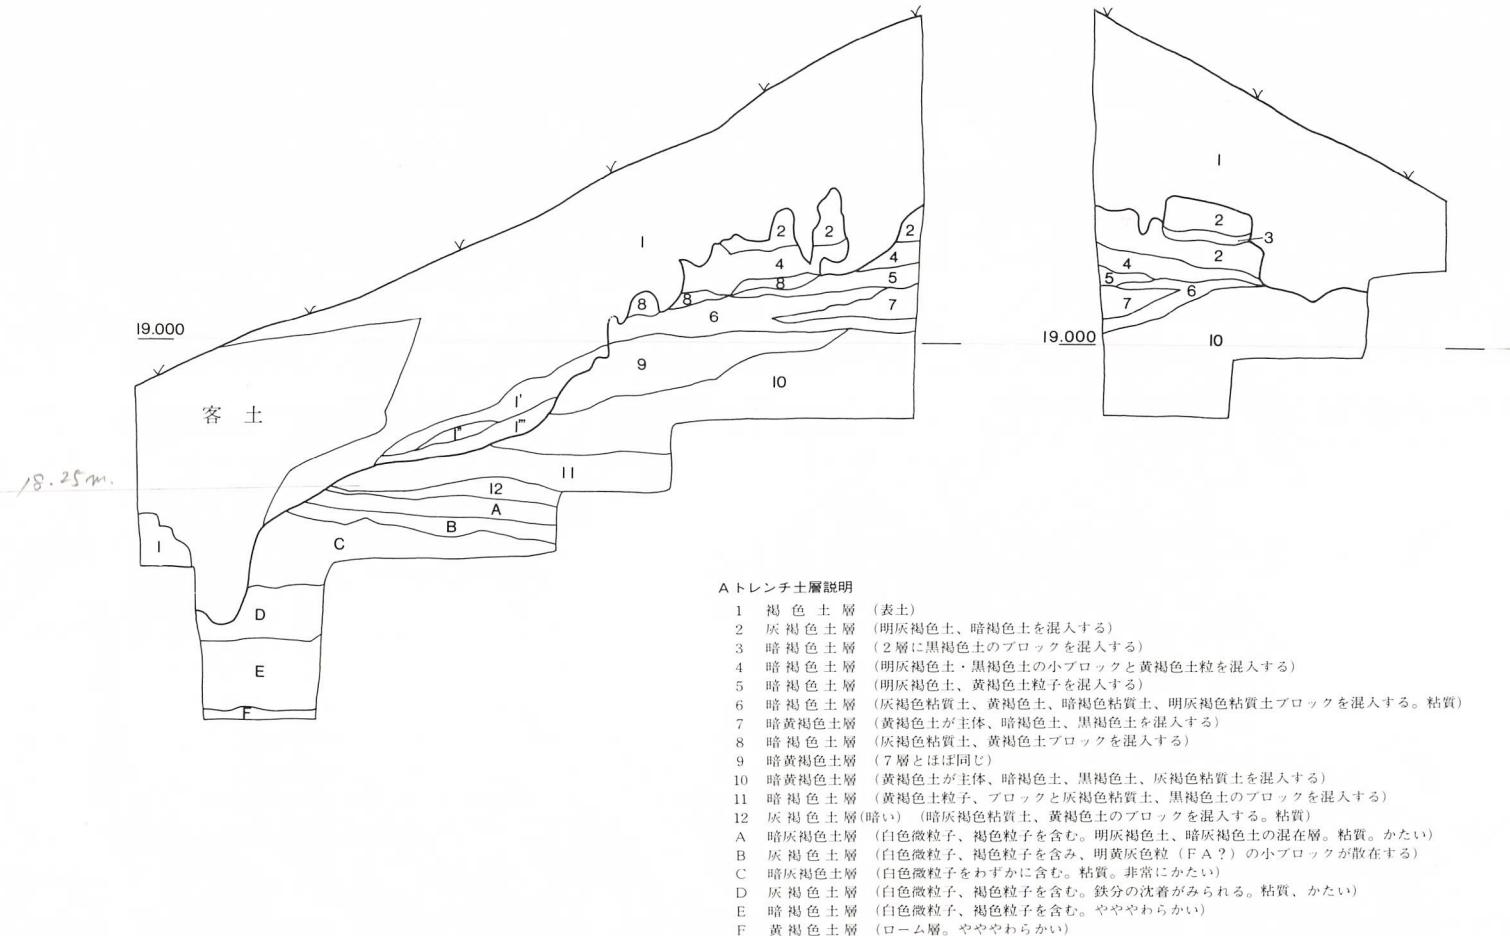
第10図 A トレンチ土層断面図 (1 : 40)

Aトレンチは、正面階段脇に設定したものである。ここは墳丘測量図でみると、コンターラインが階段部とともに外側に張り出しており、墳丘の遺存の比較的良好な部分と思われたが、断面観察では、明らかに、墳丘立ち上り部は削られていることが判明した。C-1トレンチでも状況は似ており、やはり立ち上り部は削られていた。

A・E・B・F・C-1の各トレンチで、墳丘構築土下に旧表土と思われる土層を確認した。昭和60年度の周堀範囲確認調査で、丸墓山古墳はローム基盤上に築かれていることが確認され、また、第1トレンチ墳丘裾部分では旧表土と思われる層を検出している。今回、墳丘下部の各トレンチで検出した旧表土と思われる層は、非常に締った粘質の暗灰褐色土層であった。この層の上部近くにやや白く見える1~3cm程の帶状の土層があり、この周辺に明黄灰色粒子の小ブロックが混入していた。Fトレンチでは特に顕著で、部分的には厚さ2cm程あった。暗灰褐色土層の下は灰褐色土層・暗褐色土層と続き、さらにその下が黄褐色のローム層となる。その各層は漸移的に移行するものであった。なお、明黄灰色の粒子は肉眼での観察では榛名二ツ岳降下火山灰（F A）と思われるものであった。Aトレンチにおいては、この層の2cm程下から鬼高窓の古段階の土師器杯片が出土している。

今回の調査で出土した土師器杯片は、Aトレンチ旧表土中からの出土である。出土した層位は、F Aを含むやや白く見える帶状の層の数cm下であり、明らかにF A降下以前のものである。旧表土の堆積環境を考えた場合、低湿地のように堆積速度の高い環境とも考えられず、洪水等による一時的な堆積である状況も認められなかった。古墳の占地が周辺よりも高い、低台地上であることを考え合わせると、堆積速度は比較的遅いものであったことが推測できる。従ってF Aを含む層と、遺物の間に数cmの間隙があることは、F A降下までにかなり間があったことが考えられる。

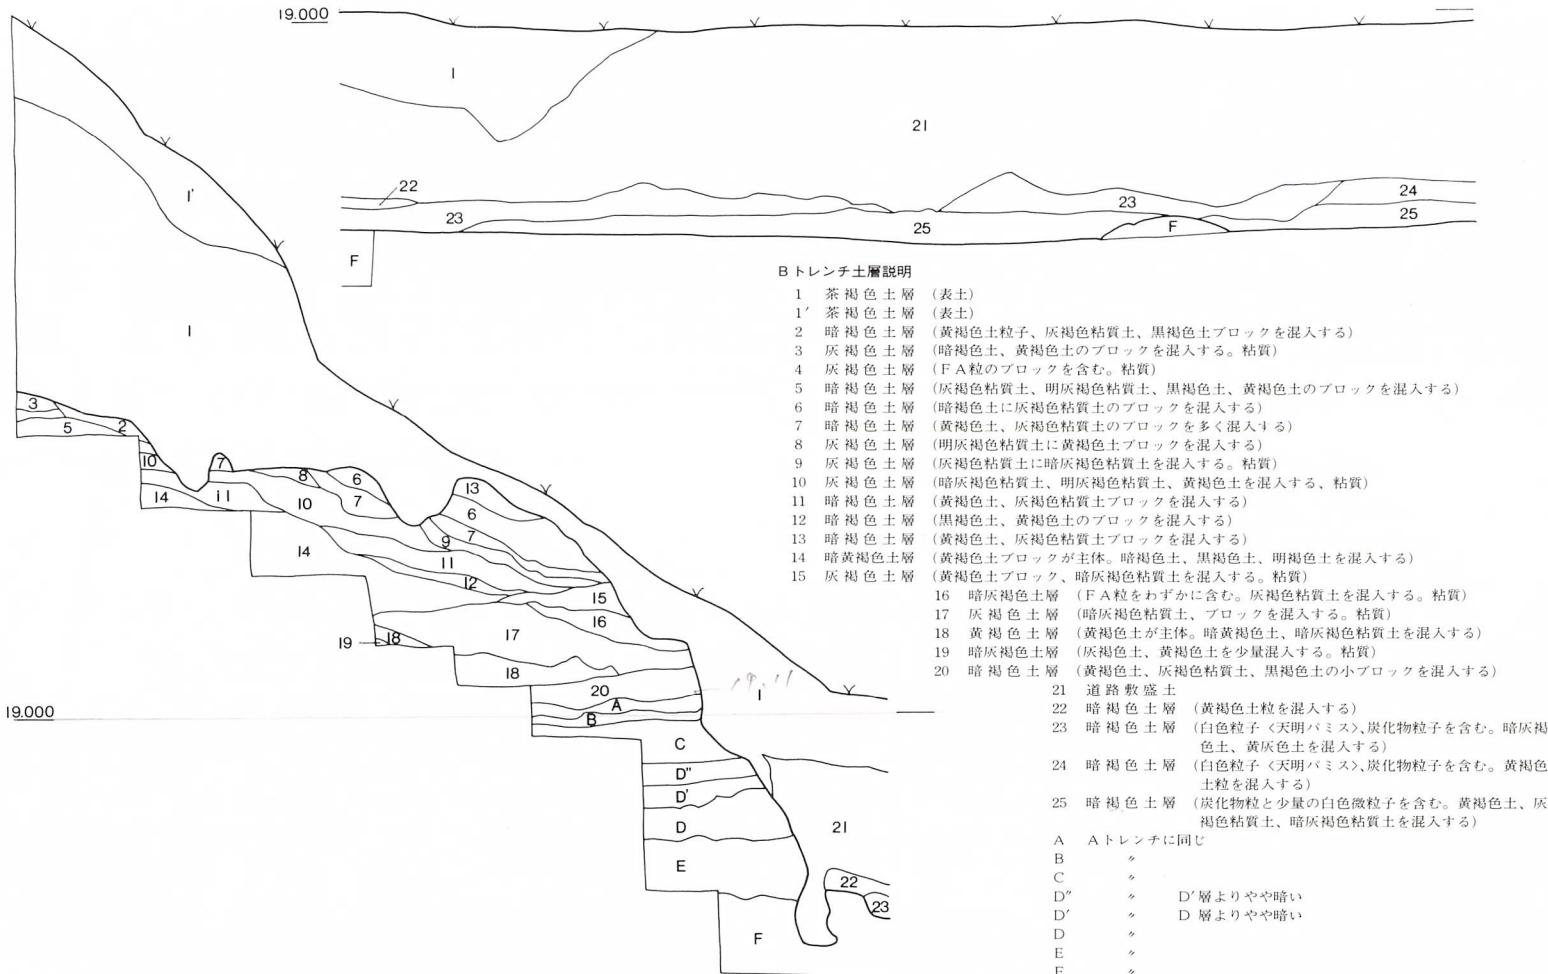
第11図 B トレンチ土層断面図 (1 : 40)

各トレンチで検出した墳丘の構築土は、すべて古墳周辺の基盤層（ローム層から旧表土まで）を利用したと思われるものであった。盛土は各種の土がブロックか、あるいは粒子で混入しており、また混入する量により細分できるが、大別して3種類に分けられる。黄褐色土を主体としたもの、暗褐色土・灰褐色土を主体としたもの、暗灰褐色粘質土を主体としたものである。調査した範囲では、黄褐色土を主体としたものや、暗褐色土・灰褐色土主体の層は、概して比較的厚い凸レンズ状の斜めの盛土であり、暗灰褐色粘質土主体の盛土は比較的薄い帶状の盛土が多い。凸レンズ状の斜めの盛土は、各トレンチの断面で傾斜する方向が異なり、またトレンチによっては南北に傾斜する場合、東西に傾斜する場合等さまざまである。盛土は基本的には黄褐色土や暗褐色・灰褐色土主体の盛土と、帶状の黒褐色粘質土主体の盛土を交互に繰り返しているものと思われる。

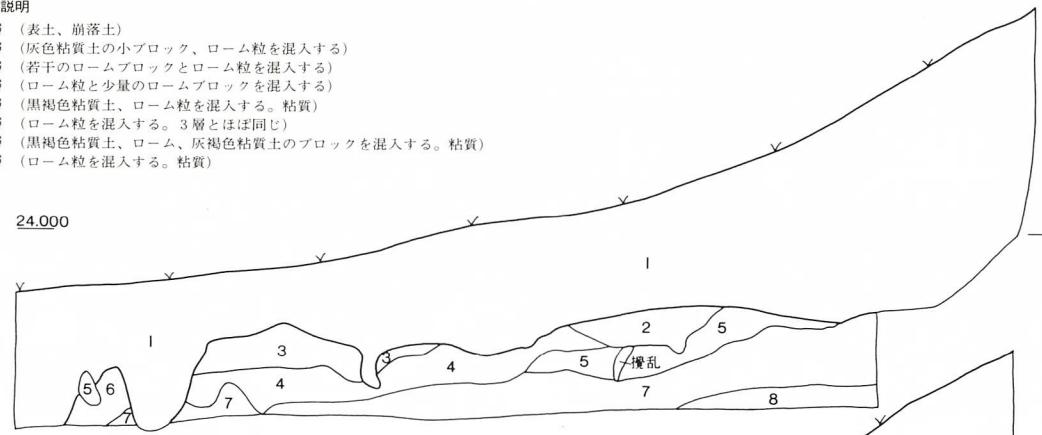
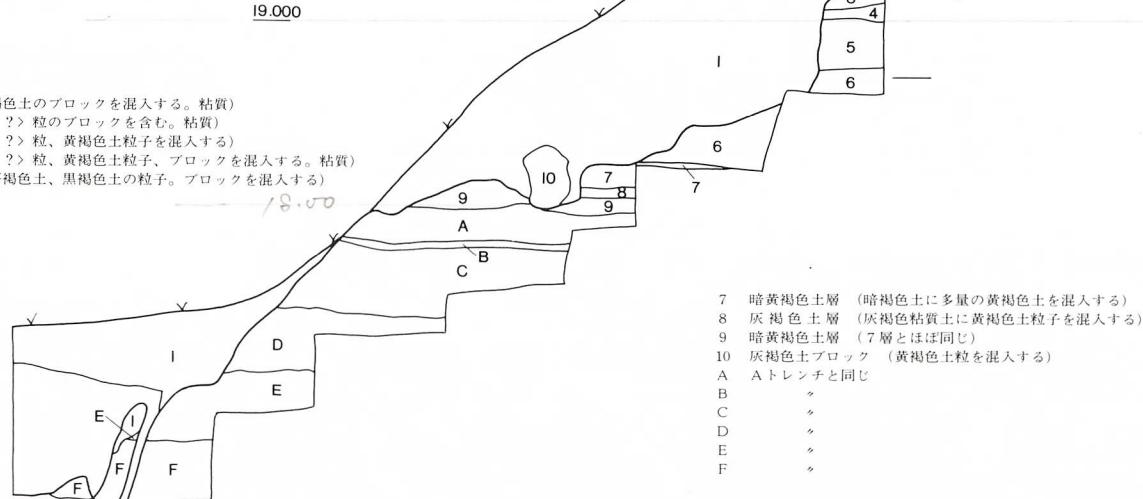
第12図 C-1・C-2 トレンチ土層断面図 (1:40)

C-2 トレンチ土層説明

- 1 茶褐色土層 (表土、崩落土)
- 2 暗褐色土層 (灰色粘質土の小ブロック、ローム粒を混入する)
- 3 暗褐色土層 (若干のロームブロックとローム粒を混入する)
- 4 暗褐色土層 (ローム粒と少量のロームブロックを混入する)
- 5 灰褐色土層 (黒褐色粘質土、ローム粒を混入する。粘質)
- 6 暗褐色土層 (ローム粒を混入する。3層とほぼ同じ)
- 7 暗褐色土層 (黒褐色粘質土、ローム、灰褐色粘質土のブロックを混入する。粘質)
- 8 灰褐色土層 (ローム粒を混入する。粘質)

C-1 トレンチ土層説明

- 1 褐色土層 (表土、崩落土)
- 2 暗褐色土層 (暗灰褐色土、褐色土のブロックを混入する。粘質)
- 3 暗灰褐色土層 (明黄灰色<FA?>粒のブロックを含む。粘質)
- 4 暗茶褐色土層 (明黄灰色<FA?>粒、黄褐色土粒子を混入する)
- 5 暗灰褐色土層 (明黄灰色<FA?>粒、黄褐色土粒子、ブロックを混入する。粘質)
- 6 暗褐色土層 (黄褐色土、暗茶褐色土、黒褐色土の粒子。ブロックを混入する)

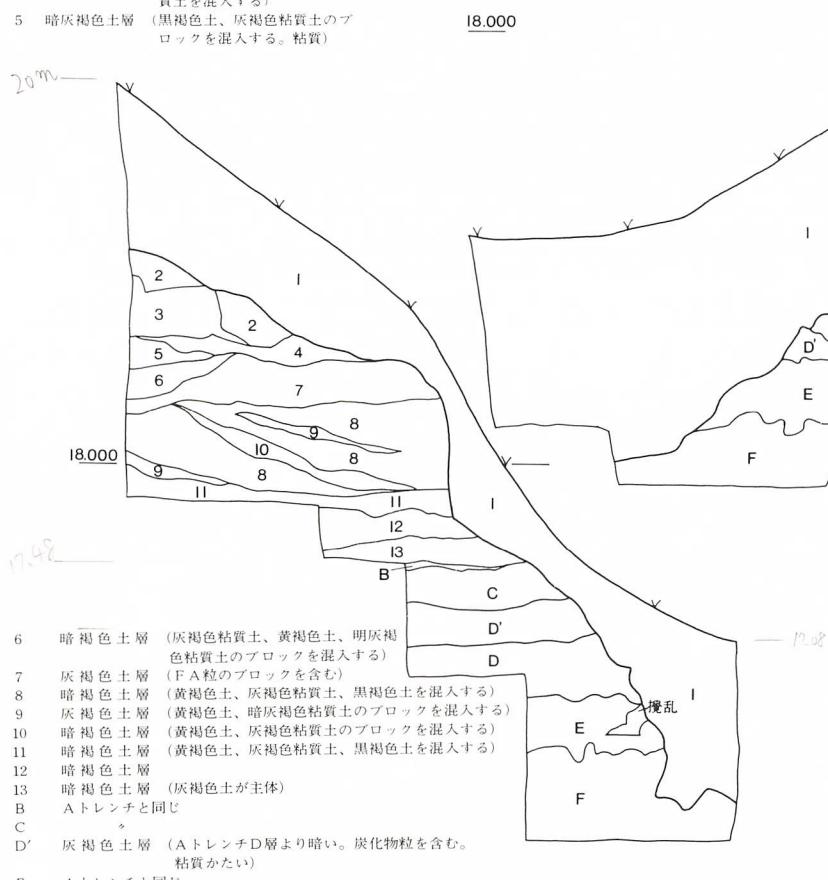
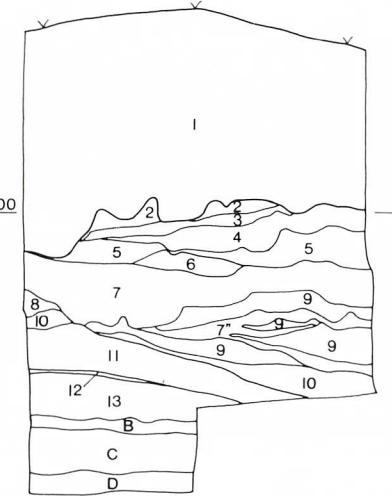
第13図 E・F トレンチ土層断面図 (1:40)

F トレンチ土層説明

- 1 茶褐色土層 (表土)
- 2 暗褐色土層 (黄褐色土、暗灰褐色
色粘質土、灰褐色
粘質土を混入する)
- 3 暗褐色土層 (黄褐色土、暗灰褐色粘質土、
黑褐色土を混入する)
- 4 灰褐色土層 (少量の黄褐色土と暗灰褐色粘
質土を混入する)
- 5 暗灰褐色土層 (黒褐色土、灰褐色粘質土のブ
ロックを混入する。粘質)

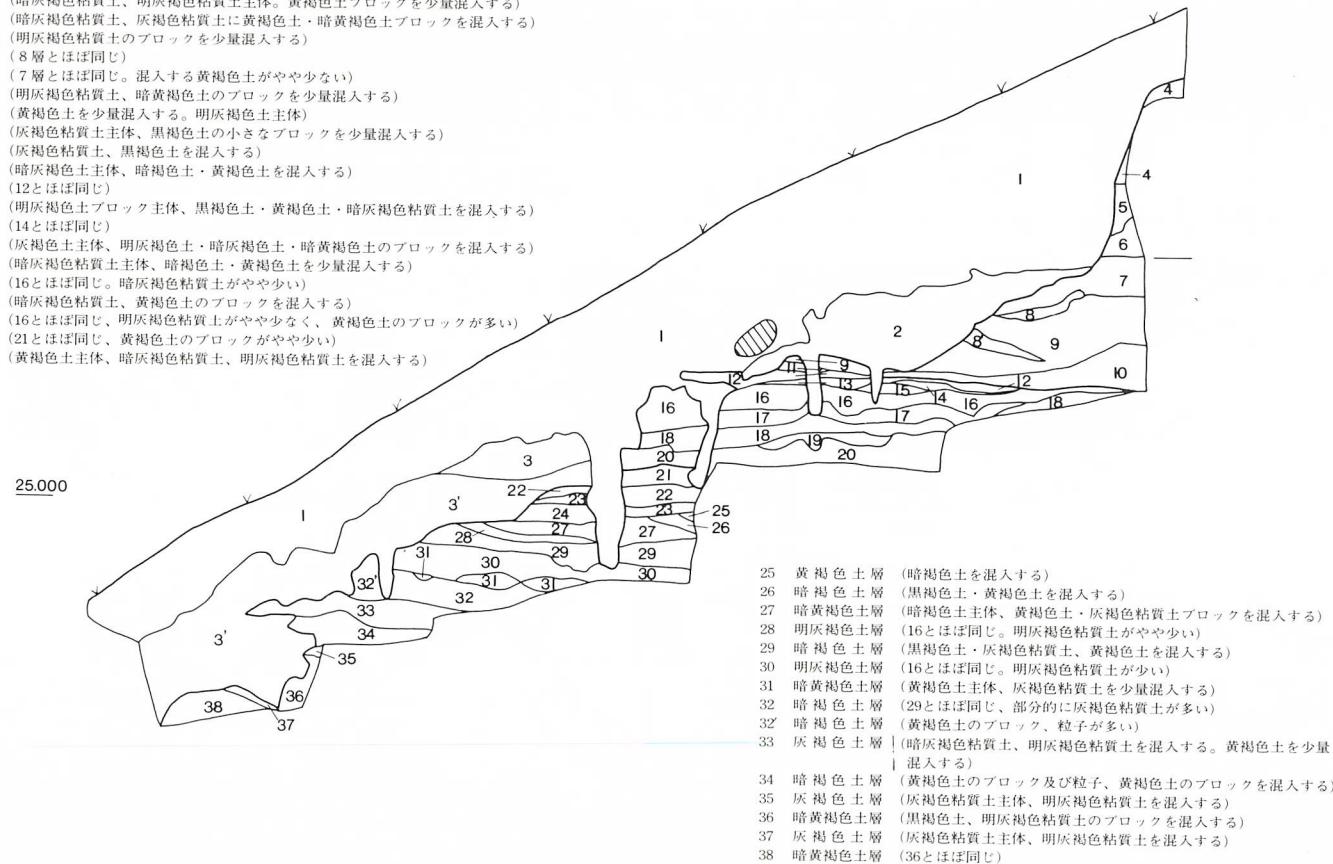
第14図 Gトレントンチ土層断面図 (1 : 40)

調査開始後Gトレーニチで、数個の礫を検出したが、いずれも表土中にあり、原位置を保つものではなかった。また、Gトレーニチの土層断面観察の結果、中央付近において、明灰色粘質土と、ロームブロックを含んだ土層が交互にほぼ水平に盛土されている部分が認められた。

Gトレントンチ土層説明

- 1 茶褐色土層 (表土)
- 2 暗黄褐色土層 (表土、暗褐色土に黄褐色土、灰褐色土、黒褐色土を混入する)
- 3 暗灰褐色土層 (表土、灰褐色土主体) | ブロックが多い
- 3' 暗黄褐色土層 (表土、黄褐色土主体)
- 4 灰褐色土層 (暗灰褐色粘質土、灰褐色粘質土主体。黄褐色土を少量混入する)
- 5 黑褐色土層 (黒褐色土に少量の黄褐色土小ブロックを混入する)

- 6 灰褐色土層 (暗灰褐色粘質土、明灰褐色粘質土主体。黄褐色土ブロックを少量混入する)
- 7 黄灰褐色土層 (暗灰褐色粘質土、灰褐色粘質土に黄褐色土・暗黄褐色土ブロックを混入する)
- 8 黑褐色土層 (明灰褐色粘質土のブロックを少量混入する)
- 8' 黑褐色土層 (8層とほぼ同じ)
- 9 黄灰褐色土層 (7層とほぼ同じ。混入する黄褐色土がやや少ない)

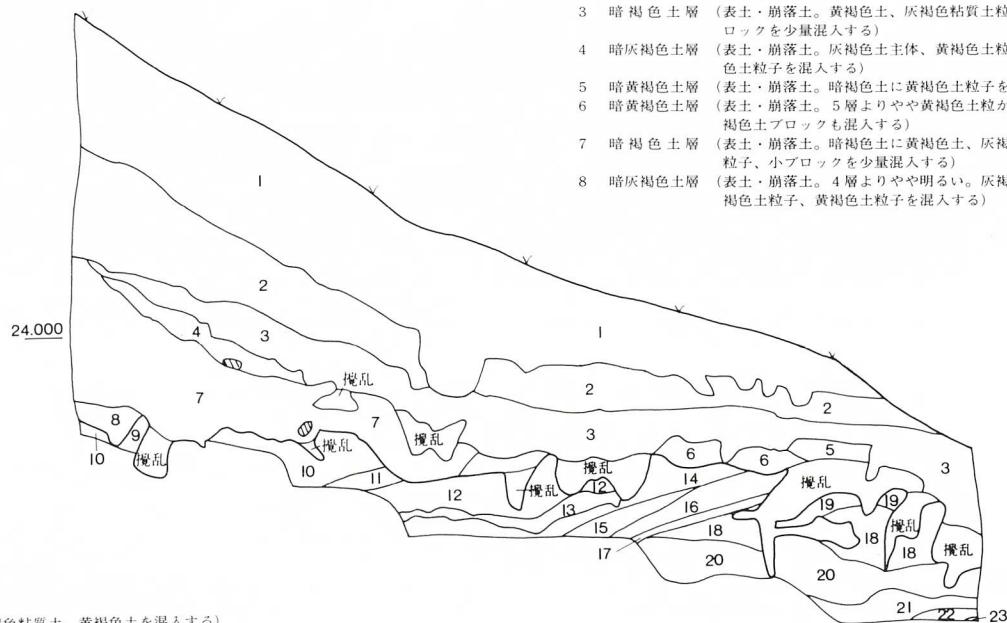
第15図 I トレンチ土層断面図 (1 : 40)

墳丘中段テラス部分に設定したIトレーニチでは、遺存している墳丘構築土上面は、ほぼ水平に近い状況で検出されたが、上部からの崩落土と表土は、墳丘中心側が著しく厚いものであった。また、トレーニチの範囲では、墳丘構築土が立ち上がる部分は検出されなかった。

I トレンチ土層説明

- 1 茶褐色土層 (表土)
- 2 茶褐色土層 (表土・崩落土。灰褐色粘質土、黄褐色土の粒子を混入する)
- 3 暗褐色土層 (表土・崩落土。黄褐色土、灰褐色粘質土粒子、小ブロックを少量混入する)
- 4 暗灰褐色土層 (表土・崩落土。灰褐色土主体、黄褐色土粒子、暗褐色土粒子を混入する)
- 5 暗黄褐色土層 (表土・崩落土。暗褐色土に黄褐色土粒子を混入する)
- 6 暗黄褐色土層 (表土・崩落土。5層よりやや黄褐色土粒が多く、黄褐色土ブロックも混入する)
- 7 暗褐色土層 (表土・崩落土。暗褐色土に黄褐色土、灰褐色粘質土粒子、小ブロックを少量混入する)
- 8 暗灰褐色土層 (表土・崩落土。4層よりやや明るい。灰褐色土に暗褐色土粒子、黄褐色土粒子を混入する)

- 9 灰褐色土層 (灰褐色粘質土主体。暗灰褐色粘質土、黄褐色土を混入する)
- 10 黄褐色土層 (黄褐色土主体。灰褐色粘質土、暗灰褐色粘質土、黒褐色土を混入する)
- 11 明灰褐色土層 (明灰褐色粘質土、暗灰褐色粘質土に黄褐色土を混入する)
- 12 黄褐色土層 (10層とほぼ同じ。灰褐色粘質土が10層よりやや多い)
- 13 明灰褐色土層 (明灰褐色粘質土、暗灰褐色粘質土に黄褐色土を混入する)
- 14 黄褐色土層 (10層とほぼ同じ)
- 15 明灰褐色土層 (13層とほぼ同じ。黄褐色土粒子が少ない)
- 16 暗黄褐色土層 (黄褐色土粒子が主体。黄灰褐色土、灰褐色粘質土を混入する)
- 17 明灰褐色土層 (15層とほぼ同じ)
- 18 黄褐色土層 (10層とほぼ同じ)
- 19 明灰褐色土層 (15層とほぼ同じ)
- 20 暗灰褐色土層 (灰褐色粘質土、暗灰褐色粘質土が主体、黒褐色土、黄褐色土を混入する)
- 21 暗黄褐色土層 (16層とほぼ同じ)
- 22 暗灰褐色土層 (20層とほぼ同じ)
- 23 黄褐色土層 (10層とほぼ同じ)

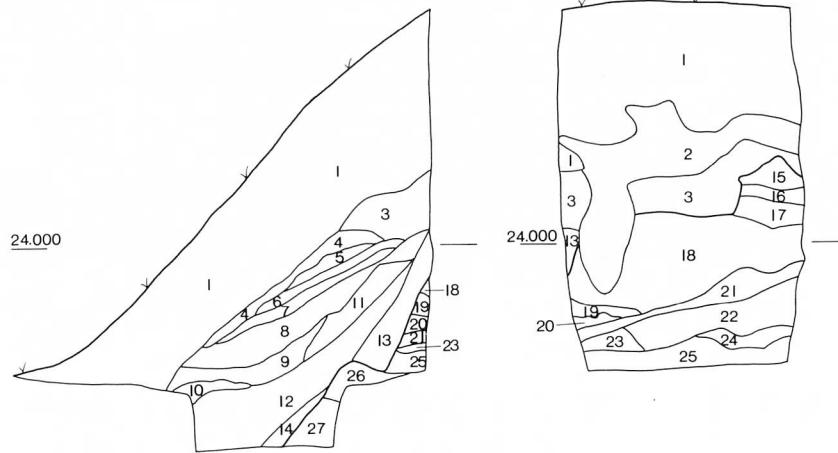
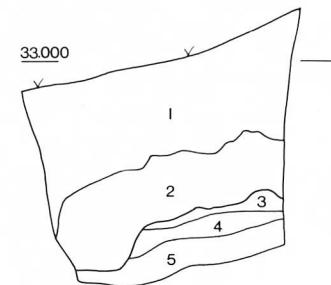
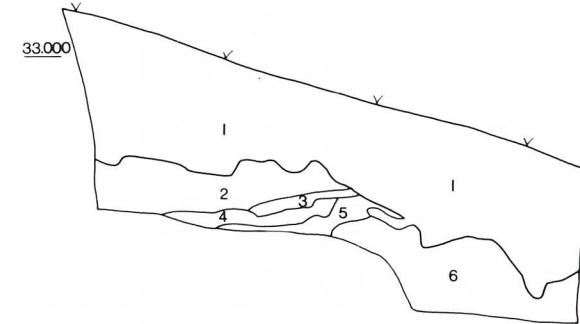
第16図 H・J・K トレンチ土層断面図 (1 : 40)

H トレンチ土層説明

- 1 茶褐色土層 (表土)
- 2 暗灰褐色土層 (表土・崩落土。明灰褐色粘質土、暗灰褐色粘質土、黒褐色土ブロック主体の擾乱層)
- 3 灰褐色土層 (表土・崩落土。明灰褐色粘質土、暗灰褐色粘質土、黄灰褐色粘質土ブロックが主体)
- 4 灰褐色土層 (表土・崩落土。3層より明るい。明灰褐色粘質土、黄灰褐色粘質土を混入する)

K トレンチ土層説明

- 1 茶褐色土層 (表土。灰色味を帯びる)
- 2 暗褐色土層 (表土。灰褐色粘質土及び黄褐色粒子を混入する)
- 3 暗灰褐色土層 (黒褐色土、暗茶褐色土ブロックを混入する)
- 4 暗褐色土層 (黄褐色土、暗茶褐色土ブロックを混入する)
- 5 シルト (シルト)

J トレンチ土層説明

- 1 茶褐色土層 (表土)
- 2 暗黄褐色土層 (黄褐色土、黒褐色土、暗灰褐色土主体)
- 3 黑褐色土層 (黒褐色土ブロック主体)
- 4 暗黄褐色土層 (黄褐色土に暗褐色土を混入する)
- 5 暗褐色土層 (灰褐色粘質土ブロック、黒褐色土ブロックに黄褐色土、褐色土を混入する)
- 6 暗褐色土層 (暗褐色土に黄褐色土、灰褐色粘質土、黒褐色土を混入する)

各トレーニチで確認された墳丘構築土は、Gトレーニチ中央部を除き、基本的には黄褐色土や暗褐色土を主体とした比較的厚い凸レンズ状の斜めの盛土と、暗褐色粘質土を主体とした帯状の土層が交互に繰り返されているもので、昭和61年度墳丘確認調査で確認した状況に近いものであった。

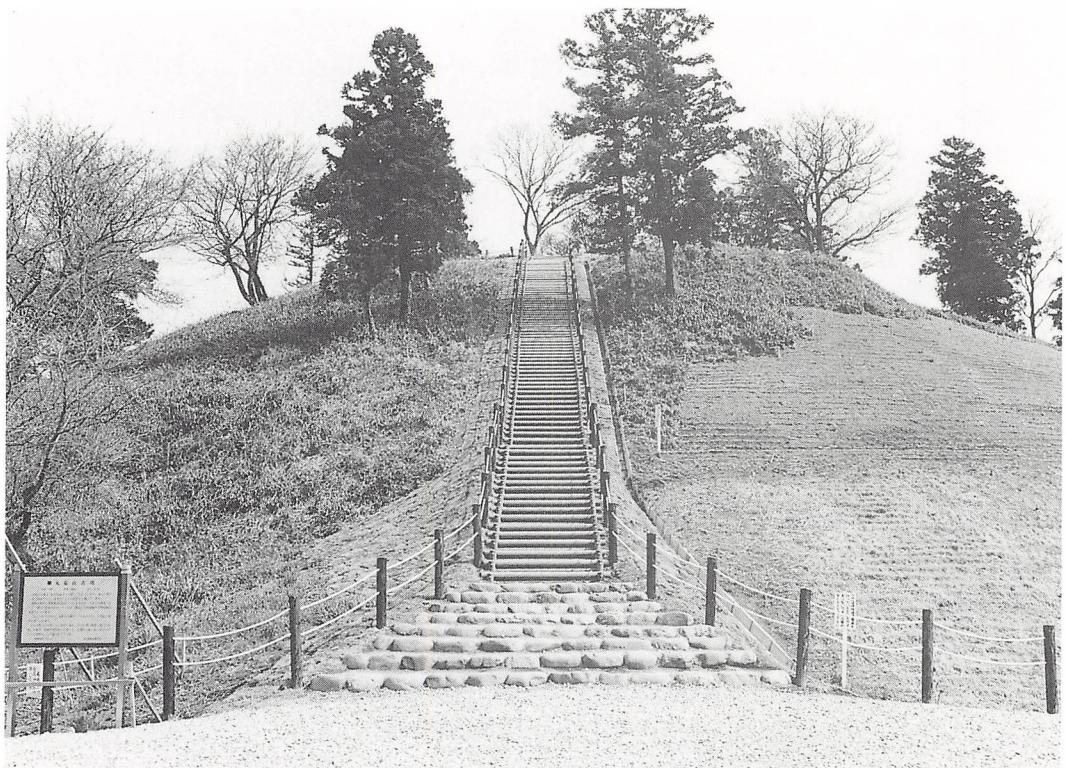
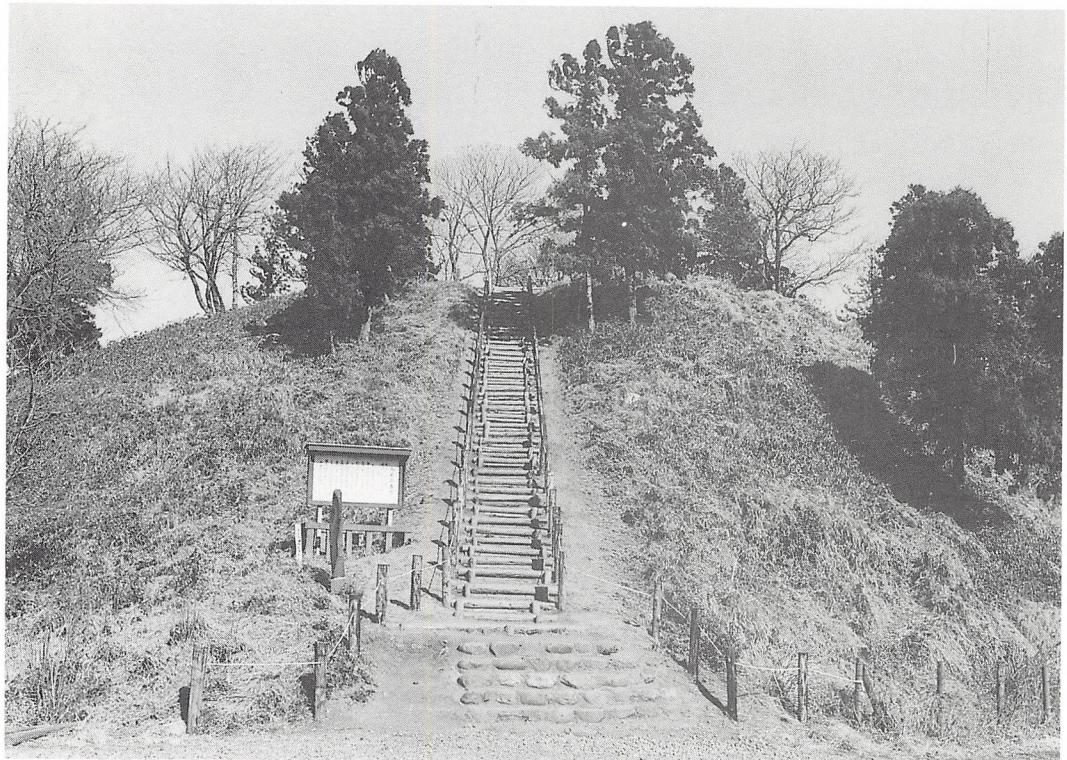
丸墓山古墳近景（工事実施後）

同上（工事実施前）

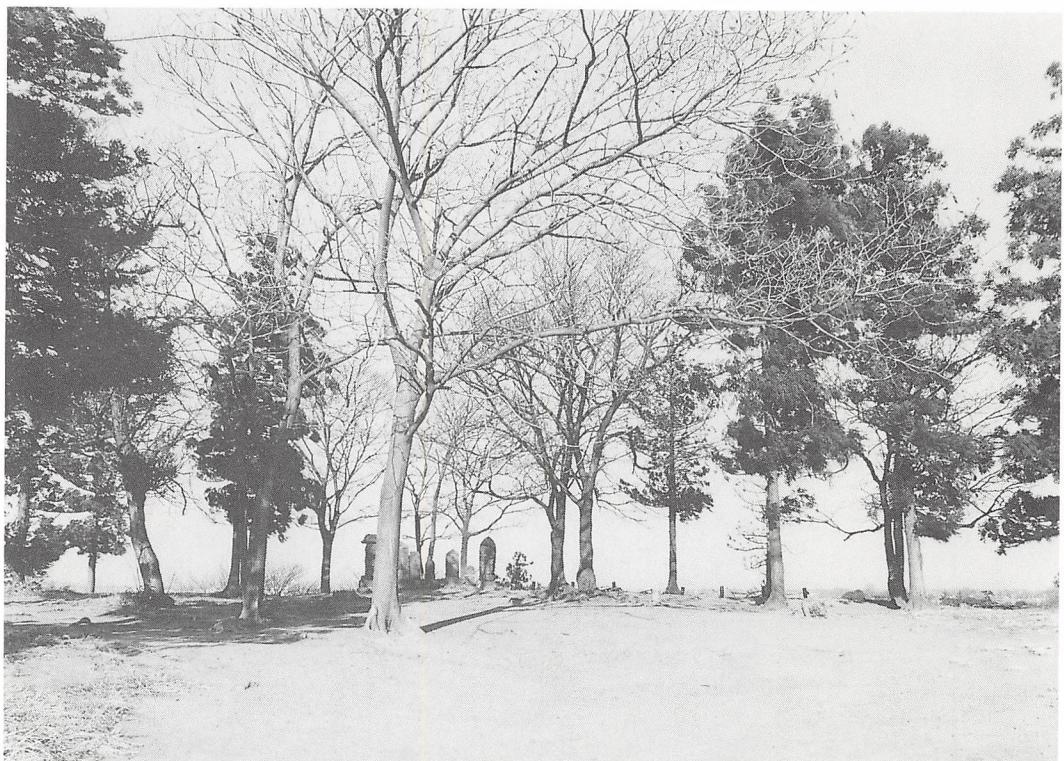
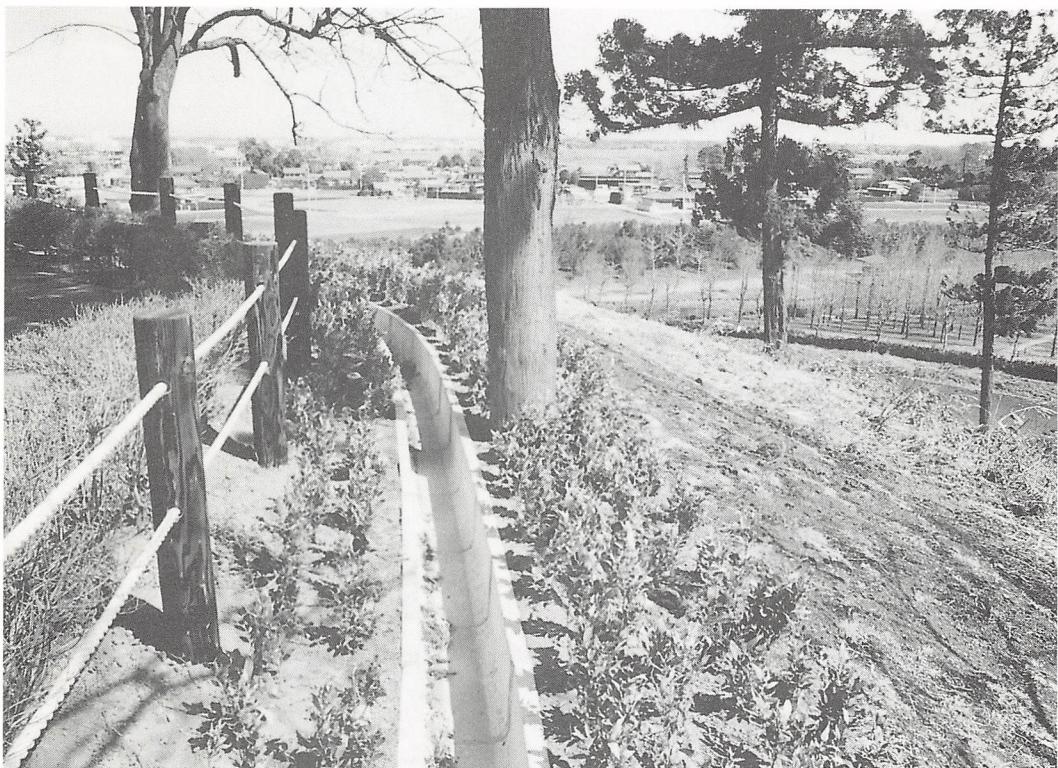
墳頂部（工事実施後）

同上（工事実施前）

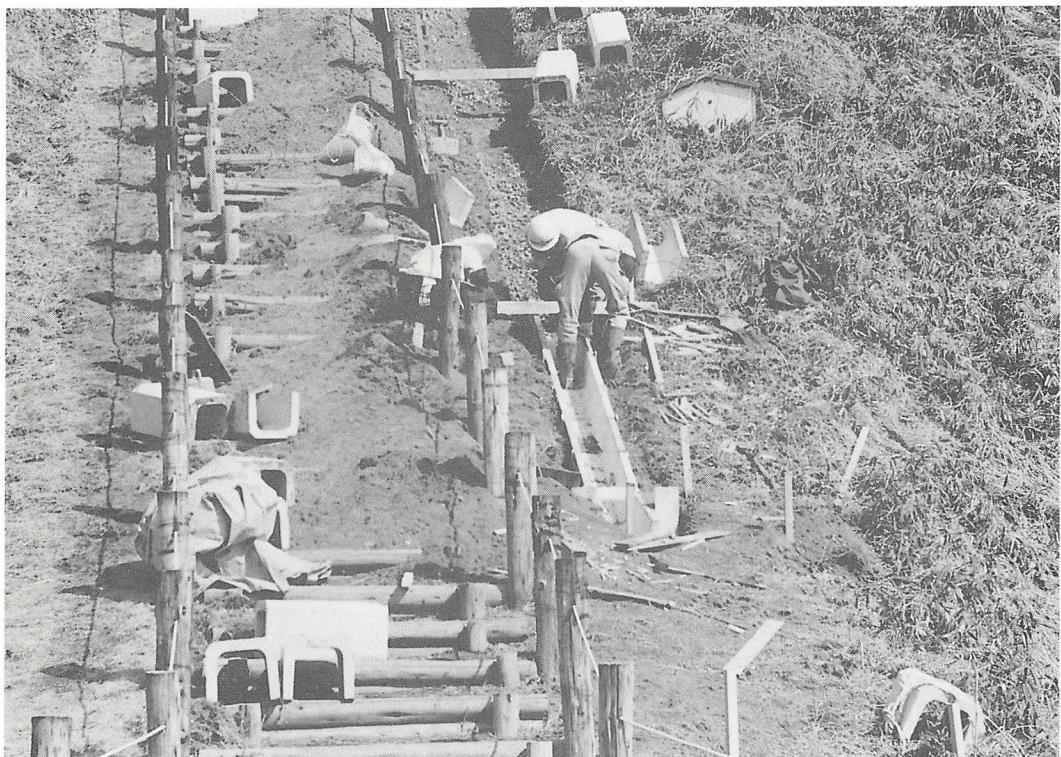
U字側溝敷設

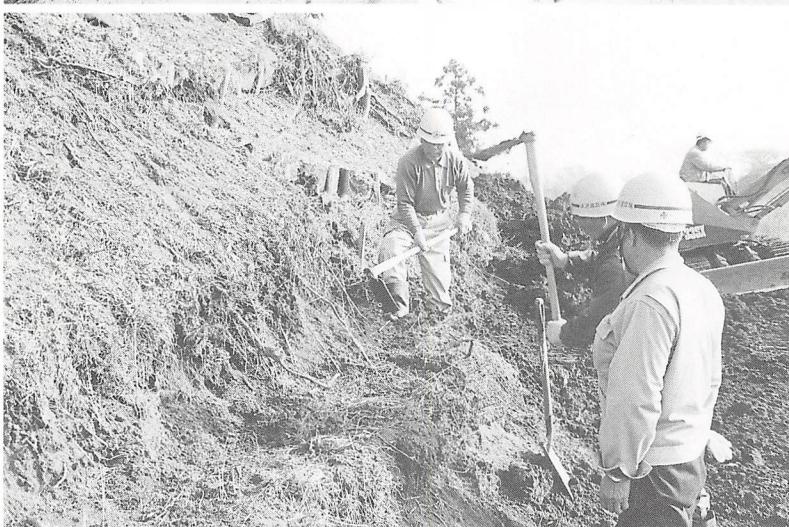
段切り

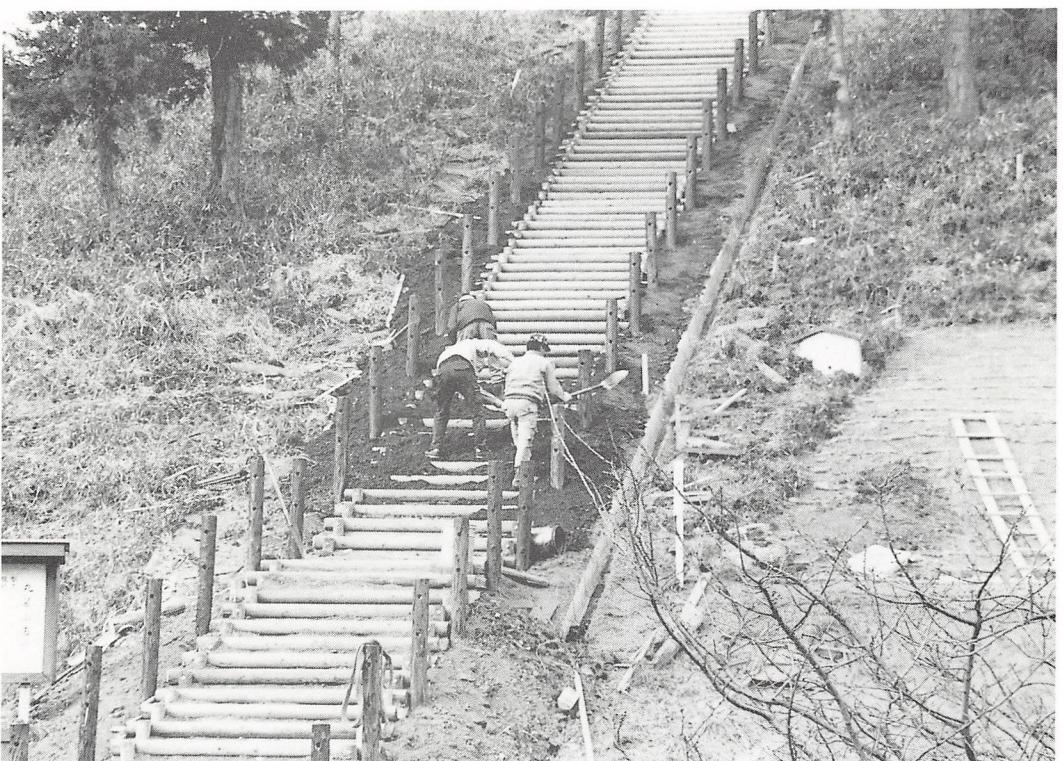
階段整備工
