史跡埼玉古墳群保存修理事業報告書

# 稲荷山古墳

埼玉県教育委員会

- 1 本書は埼玉県行田市に所在する国指定史跡「埼玉古墳群」（昭和13年8月8日指定）のうちの稲荷山古墳に関する保存修理事業の報告書である。
- 2 保存修理事業は「史跡埼玉古墳群保存修理事業」として文化庁の国庫補助金の交付を受け、埼玉県教育委員会が主体となり、事務局を埼玉県教育局文化財保護課・埼玉県立さきたま資料館に設置し、昭和57年度から昭和59年度の3か年にわたって実施したものである。
- 3 保存修理事業の計画、実施については文化庁の指導を受け、「稲荷山古墳保存整備協議会」を設置して意見を聴しながら進め、工事実施は埼玉県立さきたま資料館が担当した。
- 4 本書の執筆 図版作成 編集は埼玉県立さきたま資料館職員が行った。
- 5 本書の作成にあたっては、保存修理工事の設計、管理も含めて埼玉県住宅都市部北部公園建設事務所から多大なる御協力をいただいた。また秩父セメント（株）試験研修センターからは改良路床の実験に関するデータの提供を受けた。

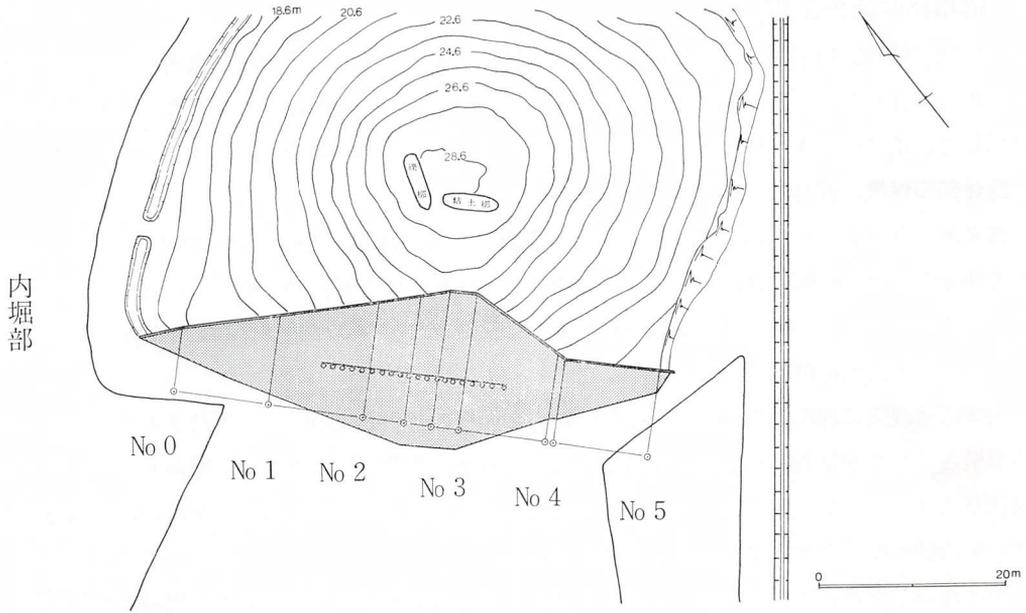
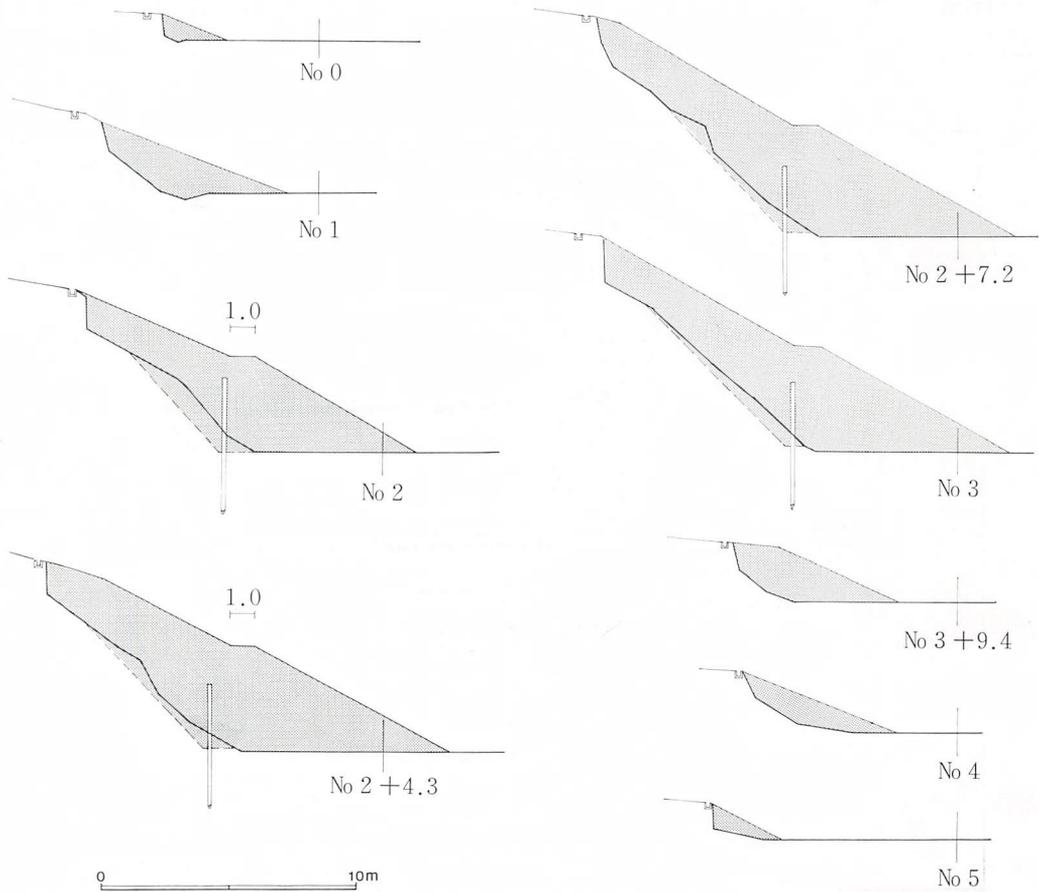
第3図 昭和57年度工事の平面図（上）および造成法面横断面図（下）

崩落堆積土を除去し、保存されている墳丘面を露出し、この上部に最大勾配角度30度を限界とする法面を新たに造成した。計画当初では、新造法面の滑落を防止するため最少限度の段切を行う予定であったが、露出させた墳丘面の勾配がきわめて急であり、段切を行う余裕がなく、墳丘の現状保存という観点から、これをとりやめ、編柵工と排水工を新たに加えることとなった。

法面造成を行うための盛土はローム土を使用し、30cm厚を単位としての敷均し、締固めは11 t ブルドーザーを使用、段築手法に基づく盛土を行った。なお、法面上部等、ブルドーザーを使用できない部分は、人力盛土とし、タンバを使用して締固めを行った。

盛土の滑落を防止する手段として、盛土に際して段築を行ったが、さらに編柵工を加え、その完全防護を図った。当初計画の杭打工に加え、ネットを張り、シガラ工に近い編柵工としてある。

木杭は1 m間隔で20本を打込み、その間に中低圧ポリエチレン製のネットを張込んだ。

新規に造成した法面の盛土は、基盤を大きく段切して盛土するのが、基層の滑落を防止する最も安定した方法であるが、先述のように、墳丘の保護を図るため、段切は行なわぬこととしたため、排水工を新たに加えた。これは、墳丘上に降った雨水が、新規盛土と墳丘の間に浸透し基層の滑落を助長する危険を防止するためで、境界部にU字溝を設置、雨水を墳丘下へ導くこととした。

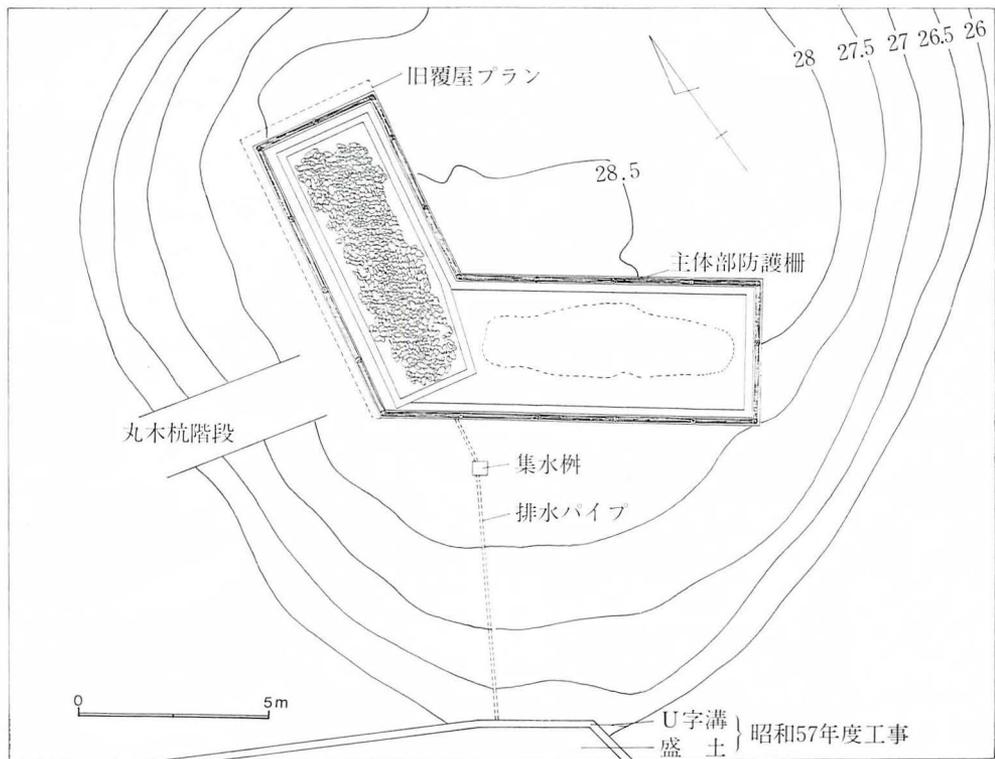
第4図 昭和58年度工事平面図

従来あった仮設覆屋（木造54.2m<sup>2</sup>）は解体撤去した。主体部は川砂を30～40cm（検出面上）の厚さで埋没させた。礫礮は既に漆喰による目地補強がされていたが乾燥収縮していたため，それを除去して代りにエポキシ樹脂と水及び土を混合した擬似土を調合して補修した。そしてレプリカ作成のための型取り後に埋没させた。

主体部防護柵は埋没用川砂が流失しないためと柵の基礎も兼ねて，必要最小限の面積でかつての覆屋と同じ平面位置に作った。現墳丘上に砕石バラスを敷いて基礎とし，断面L形（レプリカ基礎部分は一体成形で□形）のコンクリート基礎を巡らせた。基礎の上端レベルは墳頂中央寄り以外は，埋没砂の厚さのため墳丘表面より高くなった。

柵は鉄パイプを芯にして着色モルタルを塗り上げ，表面焼杉仕上げの擬木を現場施工して作って周辺景観との異和感をやわらげるようにした。高さは80cmで，小学生でも内部が見やすい高さとした。

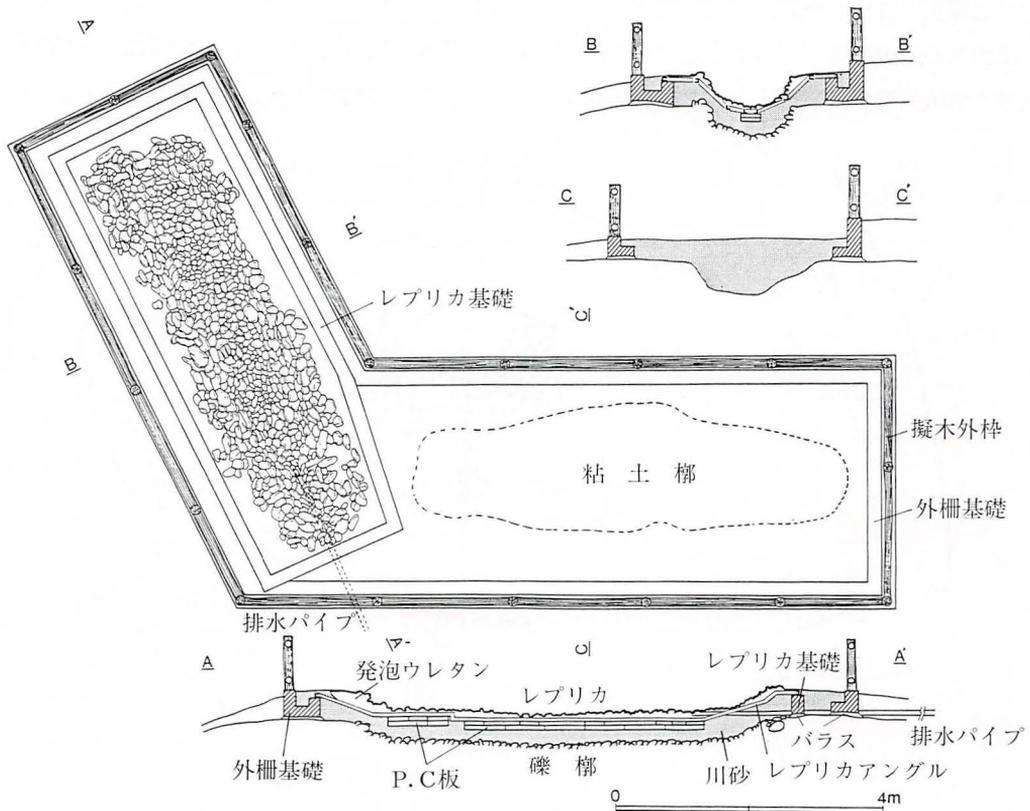
第5図 主体部防護柵および礫柳レプリカ位置関係図

作成比は1:1とした。シリコンゴム、ポリエステルF・R・P（繊維強化プラスチック）で型取り後、本体はポリエステルF・R・Pで成形した。本体の裏側は補強のためL形鋼を溶接してアングルを組み、防錆処理後にF・R・Pで被覆した。埋没砂土に設置するため、おろとつ部の裏側に十分な砂が入らない場合を考慮し、発泡ウレタンで覆って一部分に荷重が集中しないようにした。レプリカ強度は内部に人が入っても十分耐えられるものとした。彩色は水性アクリル塗料を調色して刷毛塗りした。レプリカ底面には排水孔を作り、塩化ビニル管を外方へ取り付けた。排水孔の閉塞は、実物の同位置にあるものと同形状の自然礫2個を着脱可能にしてはめ込み、目立たなくさせた。レプリカの据付は、実物と全く同じ平面位置に設置した。墳丘裾部と搬入車上に栈道を架け、墳丘斜面は足場板を敷いて、一体物のまま引き上げるようにした。墳丘上の複数の立木を利用してアンカーとし、滑車、ウィンチを取り付けてワイヤーロープで斜面を引き上げた。

所定位置への据付はコロ曳き、ジャッキを利用してレベルをとりながらレプリカ基礎上にとりつけた。荷重がかかった時の本体のたわみを防ぐために、礫柳中央部の埋没砂をやや掘り下げてP・Cコンクリート板を敷き並べて支えとした。レプリカ内部の排水は柵外に設置した集水桝に導き、更に排水管（塩化ビニル管）を通してU字溝（昭和57年度施工）に導びいた。レプリカ製作は京都科学標本（株）、防護柵は小川工業（株）が施工した。  
(小久保 徹)

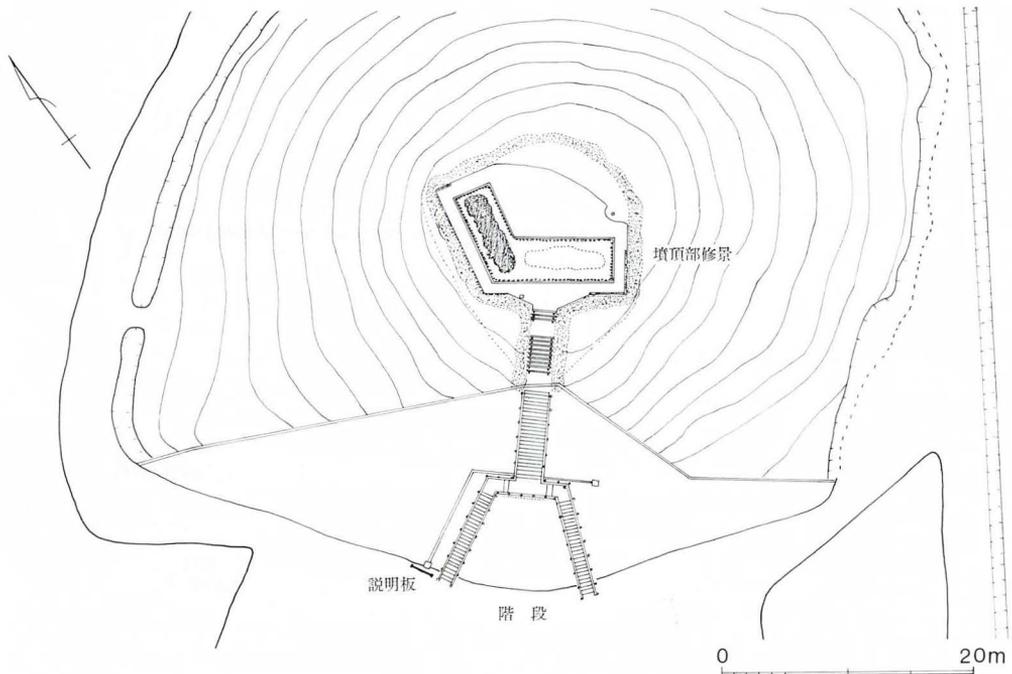
第6図 昭和59年度工事平面図

階段は多数の見学者に対応するため鋼板製とし、(1)墳丘の保護、(2)周辺景観との調和、(3)安全と登り易さを基本として設計、製作、据付を行った。据付場所は、後円部南側で、昭和57年度に崖面崩壊防止の盛土工を行った部分のみに架設することにした。ここは昭和13年に前方部が土取りされてできたカット面に相当する。コンクリート基礎は3か所で、上段基礎は残存墳丘のカットを避けて前方部側に寄せた。中段基礎も盛土上である。下段基礎には最も多くの荷重をかける構造としたため、ここには斜方向の移動にも耐えられるように2本ずつのP.Cパイル(直径30cm、長さ5m)を打ち込み、アンカーボルトで階段本体を止めるようにした。下段基礎はかつての墳丘盛土部分の下位に相当する。

周辺景観との調和をはかるため、階段の中心軸は墳丘主軸(前方部幅とくびれ部幅の2等分線上)に合わせた。下段部については、昭和57年度施工の盛土部分が曲面になっているため、また階段勾配を緩やかにするため及び見学者の流れや景観を考慮して2方向に振り分けた。開きの角度は正面から見通した場合、後円部墳丘ラインの傾斜と調和するように、また視覚的にも安定するように等角度に開いた。階段のみが突出した景観を避けるため、盛土面の等高線に直交して、ほうように取付けて底面は接地させ、両側を盛土修景して桁の外側部分を埋没させた。

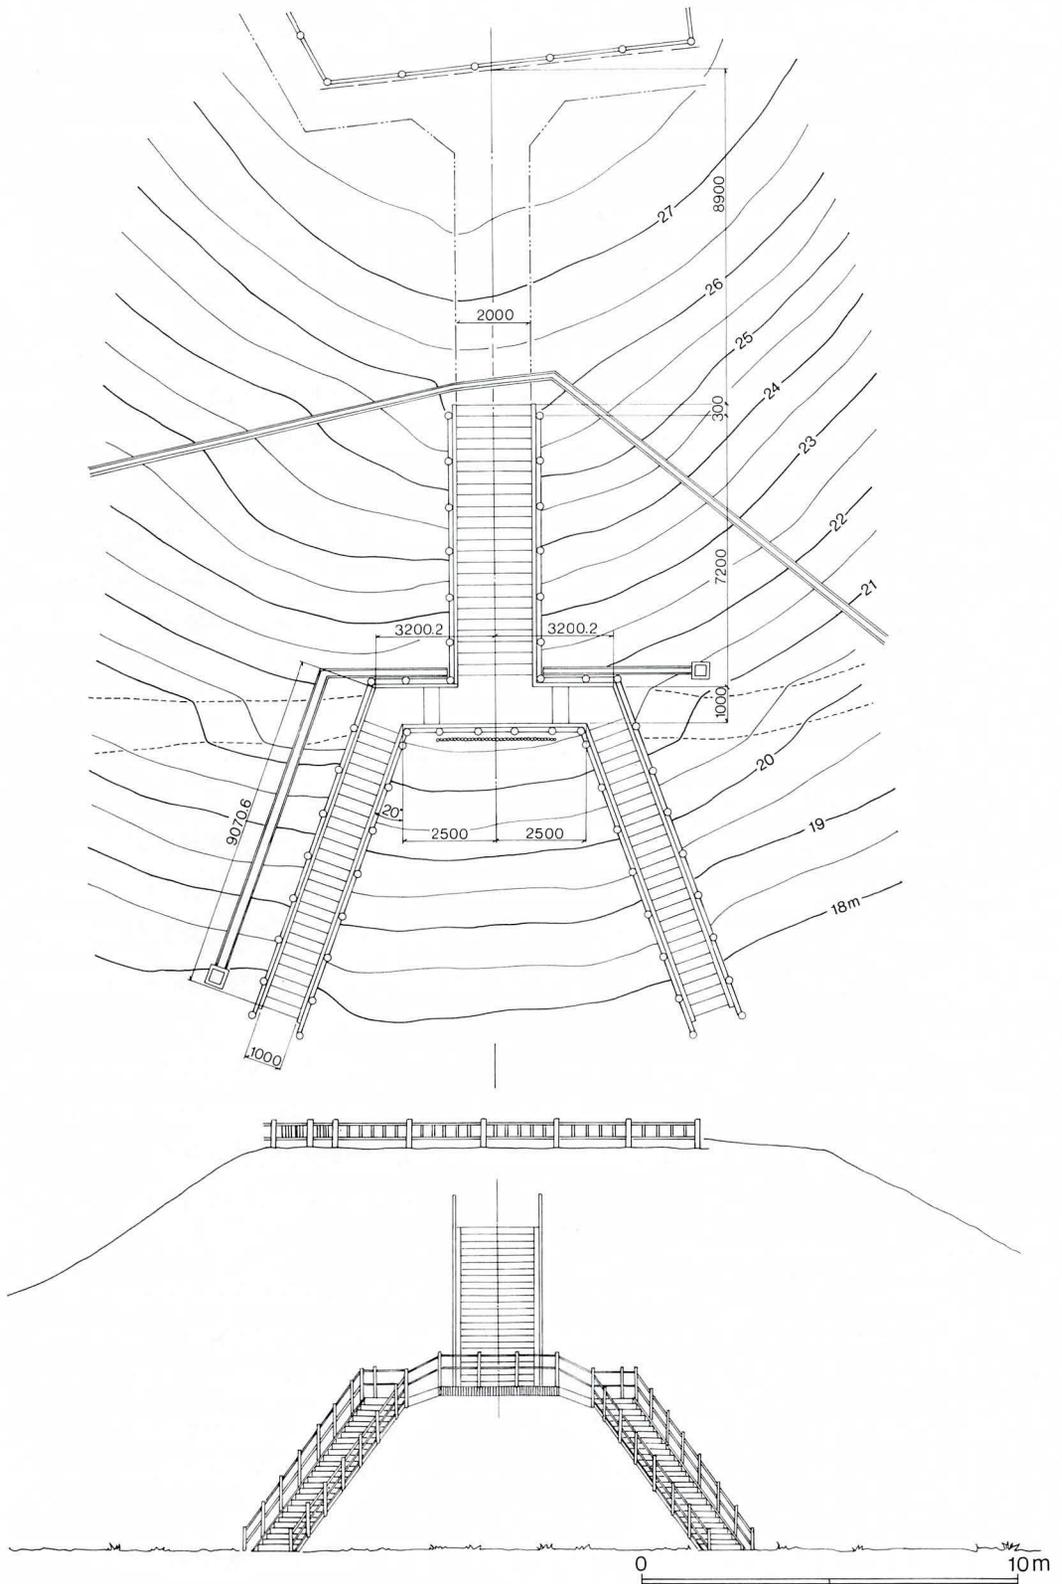
第7図 階段平面図(上)および正面図(下)

安全と登りやすさをはかるため、階段強度は各段毎に大人が乗っても耐えられる構造とした。勾配は30度未満で歩道橋の基準を参考にし、小学生でも登りやすいように15cm（下段）、18cm（上段）の蹴上高とした。踏面は奥行30cmでベージュ色のノンスリップタイル（滑り止ゴム、ステンレス端金付タイル）をモルタルで貼り付けた。多数の団体見学者を考慮して下階段は、2方向に分離して幅1mとし、上階段は幅2mにして昇降の混乱を防ぐとともに、焼杉仕下げのコンクリート擬木手すりを取り付けて安全と墳丘との遮断をはかった。手すりの踏面からの垂直高は90cmである。なお階段数は53段、高さは総高8.7mである。

雨水対策についてはU字溝を「形に埋設して各先端に浸透柵を置いて階段下への流入を防止した。階段底面が接地する構造としたため、通例よりも厚い亜鉛メッキを全面に施して2～3層の塗料を塗っている。階段上の雨水はすべて最下段まで流下させるようにして階段底面への浸透を防止した。

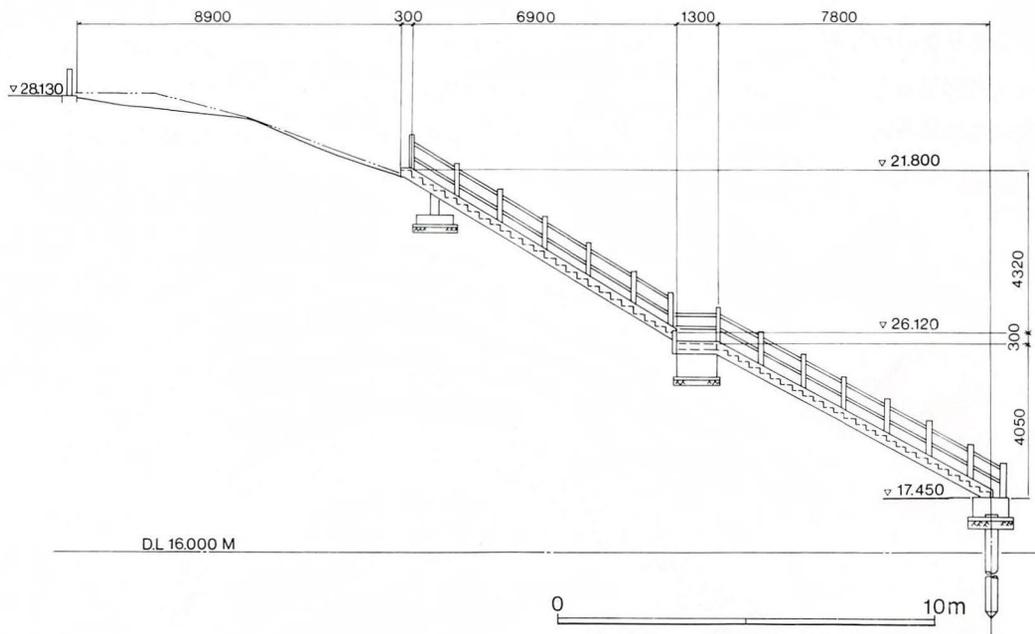
第8図 階段側面図

外から見える桁及び階段蹴上げ部の色調は、最も目立ちやすい冬期や濃緑が卓越する夏期の景観を考へて、明るい色調を避けて周辺にとけこみやすい、やや灰色がかった茶色系（K4—247、日本塗料工業会発行標準色見本帳1983）にした。なおコンクリート擬木手すりも同系色の焼杉仕上げのものとした。

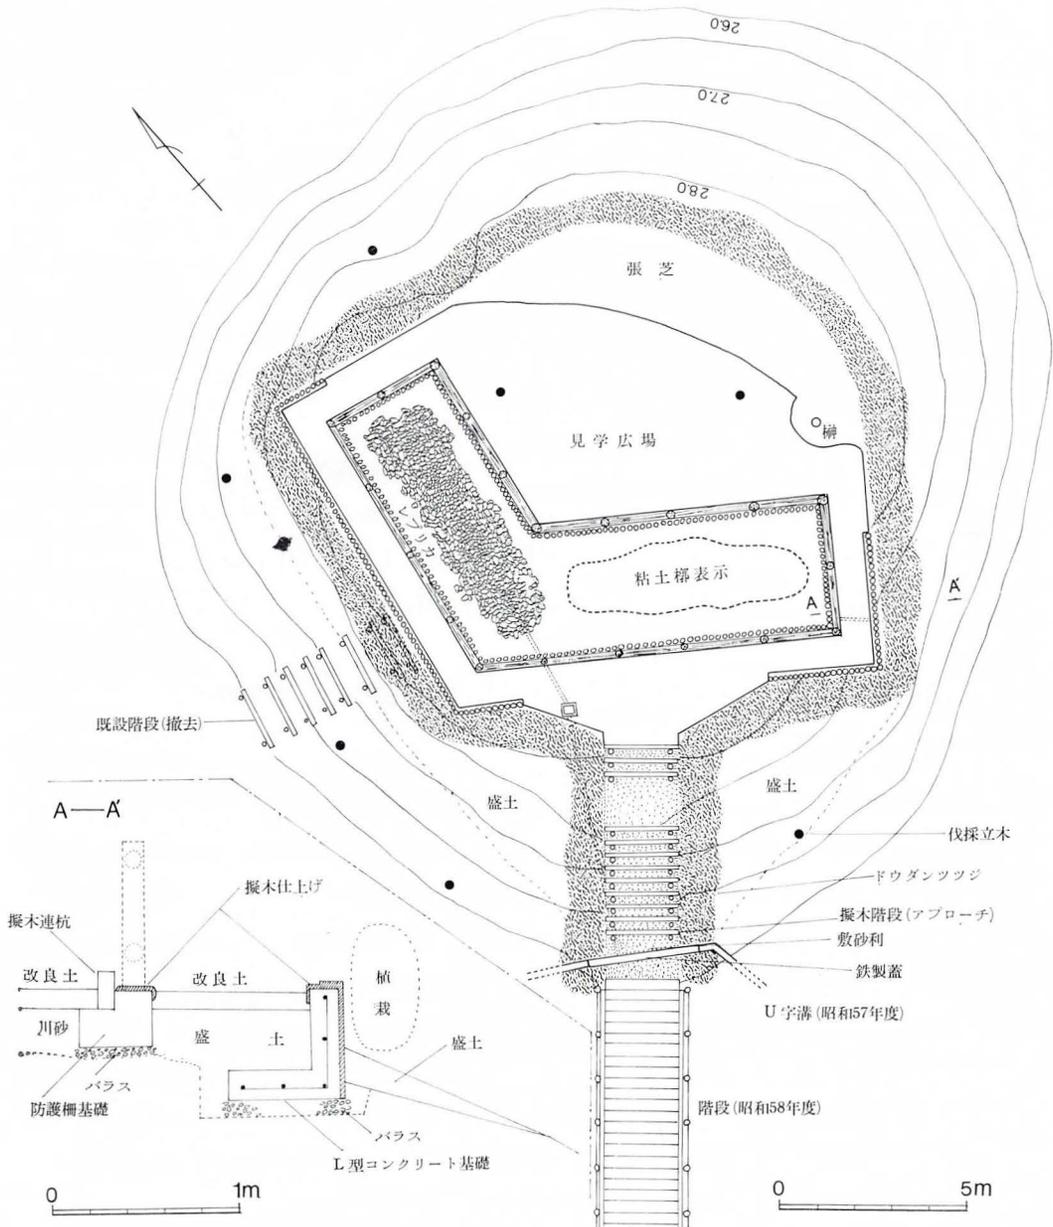
第9図 墳頂部修景工平面図

見学路造成工事は主体部防護柵周囲の通路と墳頂部広場の造成、及び鉄製階段と通路の間のアプローチ造成である。通路と広場の路床（表層）は柵内と全く同じ材料（ローム土、山砂、ソイルセメント）組成、施工法で造成して土の質感をもたせるようにした。

通路幅は見学者の背後に大人が通れる最小幅として1 mを基本とした。埋葬施設を埋没保存してその上にレプリカ設置や粘土槲位置表示をしたため、通路レベルは墳丘上30～40cmに上がっている。また埋葬施設の周縁は墳頂縁辺に位置し、ここが通路にあたるため墳丘面と路床面との落差が大きくなった。そのため盛土のみの通路造成では、大量の土を墳丘斜面にすりつけて支えねばならず、安全面や墳丘景観を考慮して、現場でL型コンクリート基礎を施工して、その内側にローム土をつめて造成することにした。

見学広場の位置は墳頂の中央西南寄り部分にあたる。ここは埋葬施設が検出されなかった（礫、粘土、柳検出面）部分にあたる。昭和43年の発掘調査時の主体部発掘区域内にあたり、調査後埋めもどされた面積が3/4を占める。当初は古墳の現状を保つということで通路のみの必要最小限のスペースを計画していたが、多数の団体見学者（クラス単位で移動する学校関係がほとんどである）の存在や、四周の眺望に優れ、見学者が停滞する箇所でもあり、墳頂周縁に見学者があふれない広さを確保することになり、45m<sup>2</sup>の扇形広場とした。

表面造成は柵内及び通路と同じ路床改良を行った。改良路床の強度を確保するためには10cmの厚さが必要なため、柵基礎上端（擬木仕上げ面）と墳頂現況レベルが同じ中央寄り部分は10cm削平して改良土を敷きしめた。路床面は墳頂北及び東縁辺に傾斜させて柵内に雨水が入らないようにし、わずかに曲面をもたせて墳頂景観との調和をはかった。

アプローチは着色したコンクリート擬木丸太を使用した階段である。鉄製階段は後円部崖面の盛土施工した部分のみに架けたため、見学通路と直線距離で6.5m離れ、通路床面との高低差が1.9mとなったので階段構造とした。方向、幅（2m）は鉄製階段に合わせた。ここは墳丘の変形があり、縦・横方向の傾斜があったので、階段の平面を保つためわずかに盛土して面をそろえた。傾斜が一樣でないため、墳丘現況に合わせて2か所にテラス部分を設けた。テラスの設定は結果的には、階段数が減り、視覚的にも階段傾斜感がやわらいだ。通路と接する部分は昇降が集中する部分であり、この付近にテラス位置がきたのは見学者の流れを安定させることにもなった。

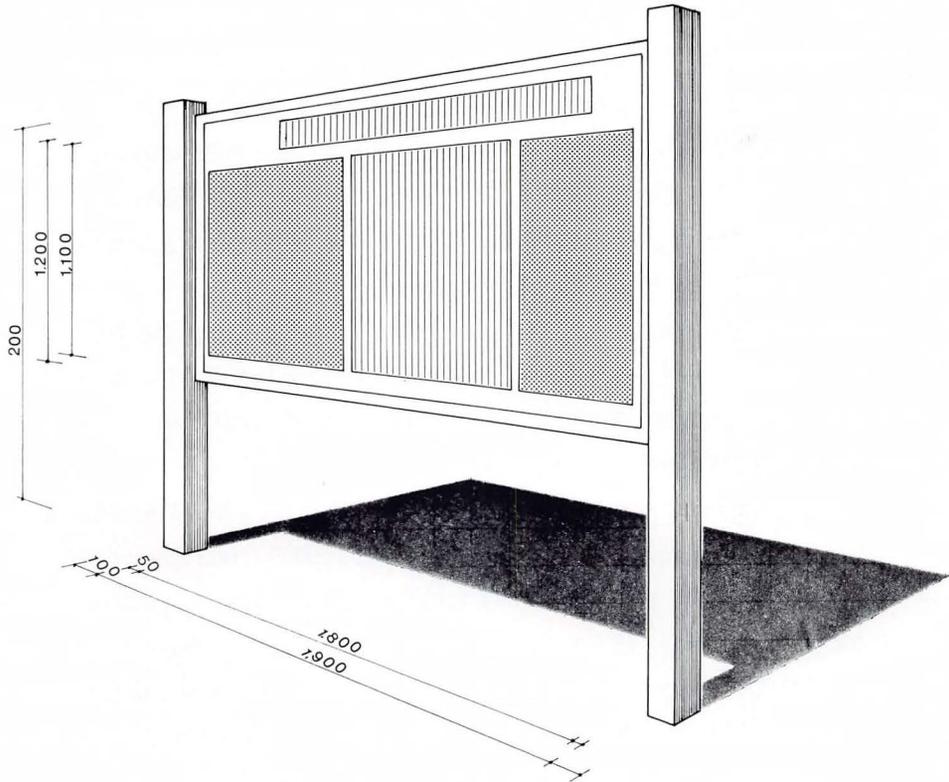
第10図 説明板見取図

説明板は120cm×190cm、厚2cmのF・R・P成型板を基板として、その上に図、文章を感光、印画、一部染色処理をしたアルミ板を張ったものである。基板は10cm角のスチールパイプに固定した。説明板中央は地上140cm程度で、小学生でも見やすい高さにした。スチールパイプの色は鉄製階段の桁と同じ色にそろえた。設置場所は見学者の流れが西側からくることが多いので、墳丘下で、左（西側）階段に直面する方向で、その左に接して立てた。鉄製階段は東日本鉄工（株）、墳頂修景は小川工業（株）が施工し、説明板はタイムアートデザイン（株）が製作した。（小久保 徹）

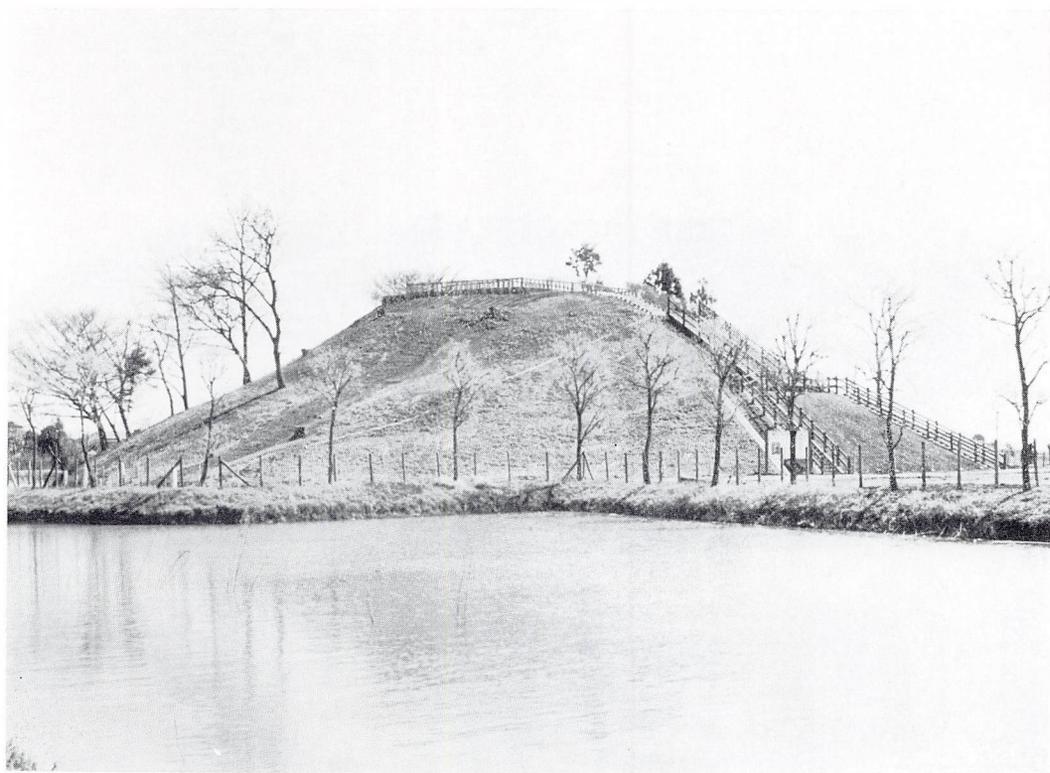
稲荷山古墳全景（工事实施後）

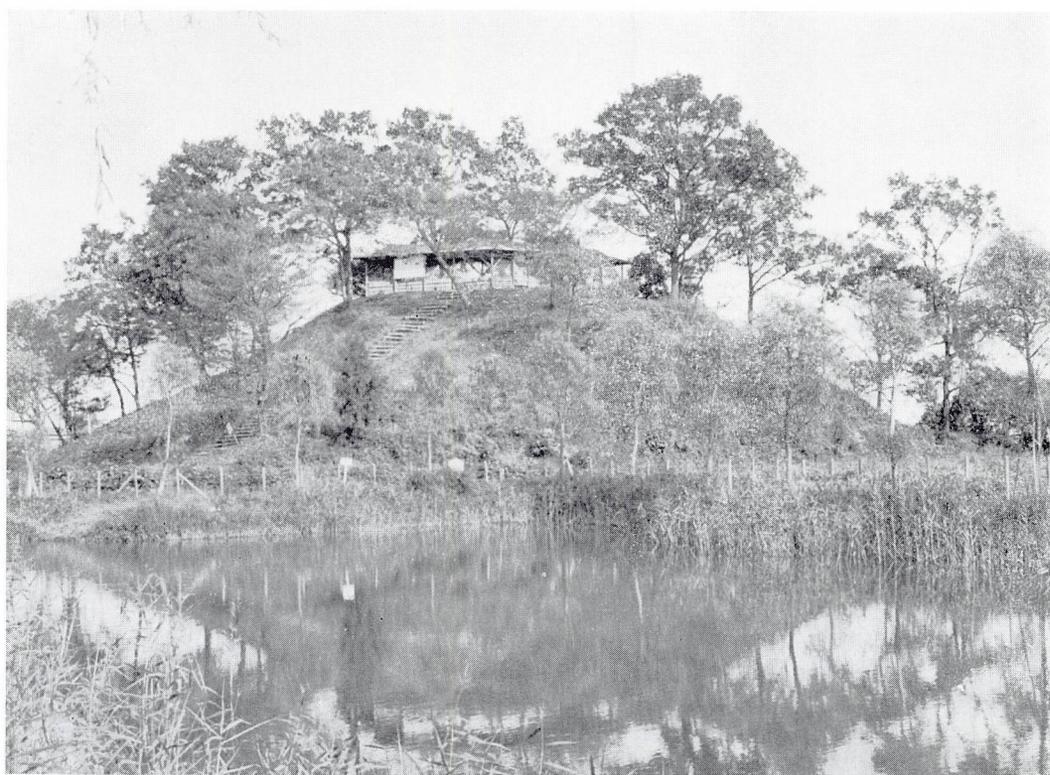
同 上 （工事实施前）

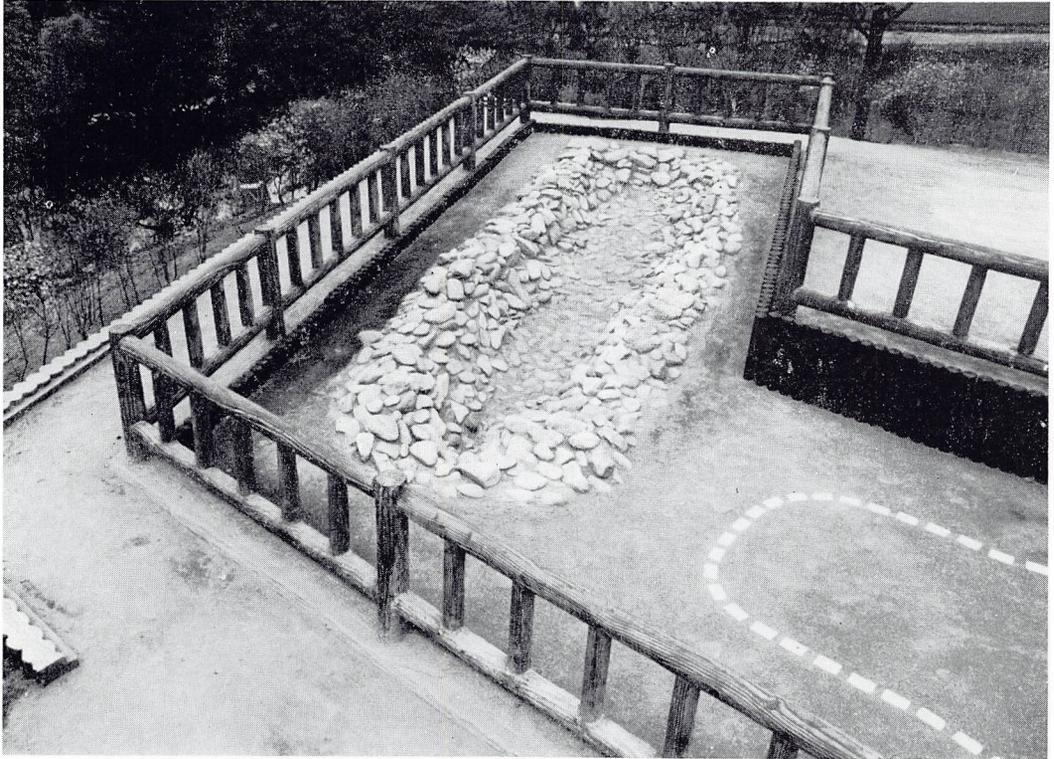
主体部防護柵内の状況（礫擲部分）

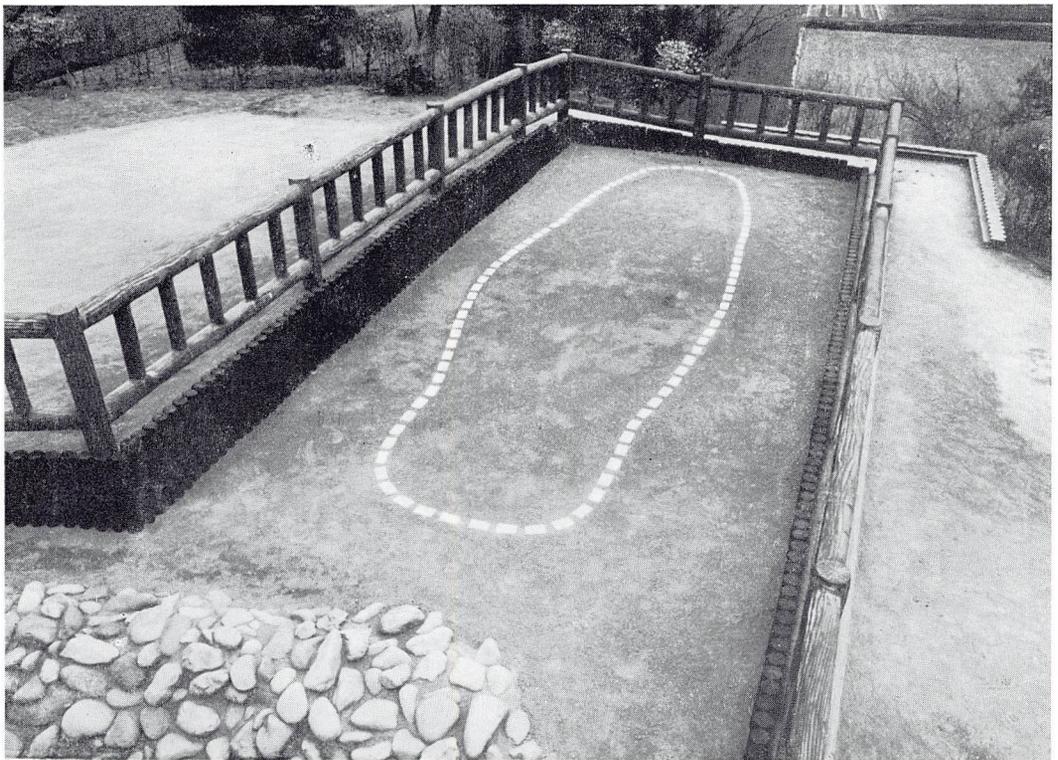
同 上 （粘土擲部分）

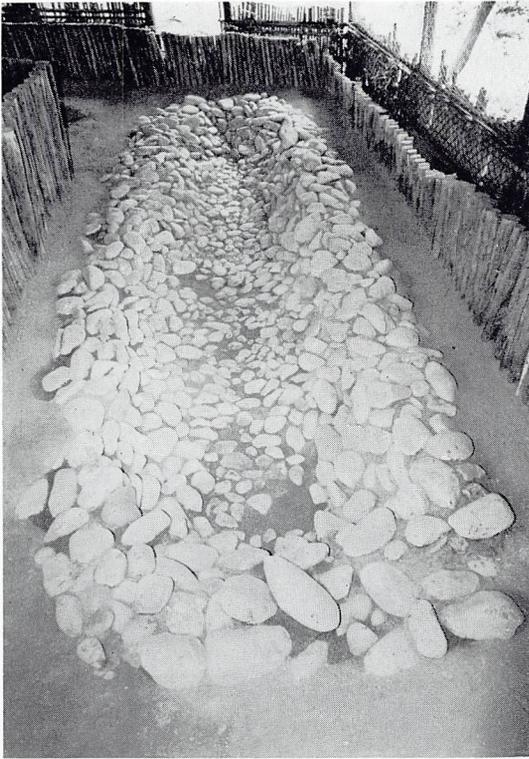
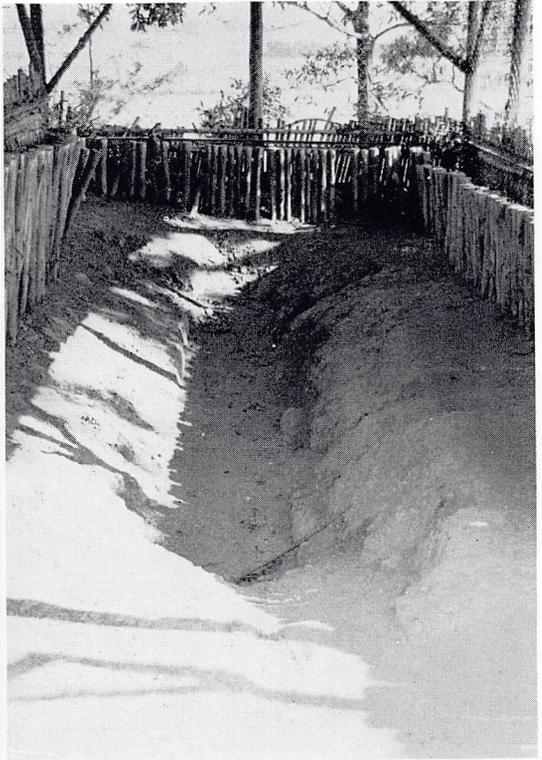
埋没前の礫擲（左）及び粘土擲（右）

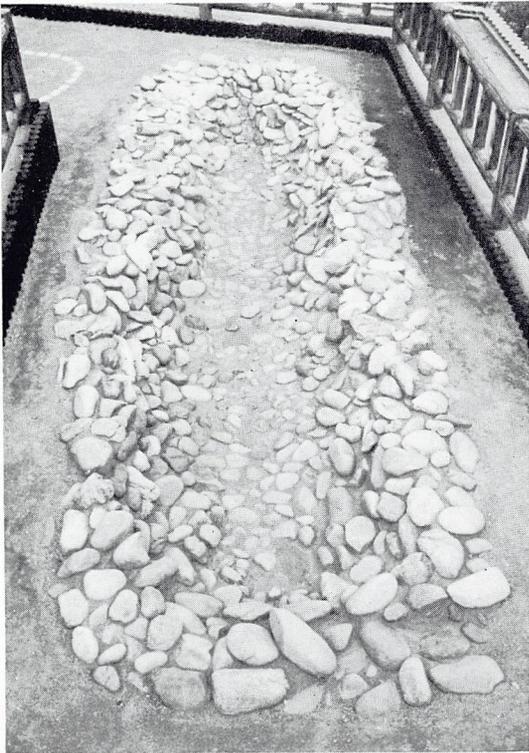
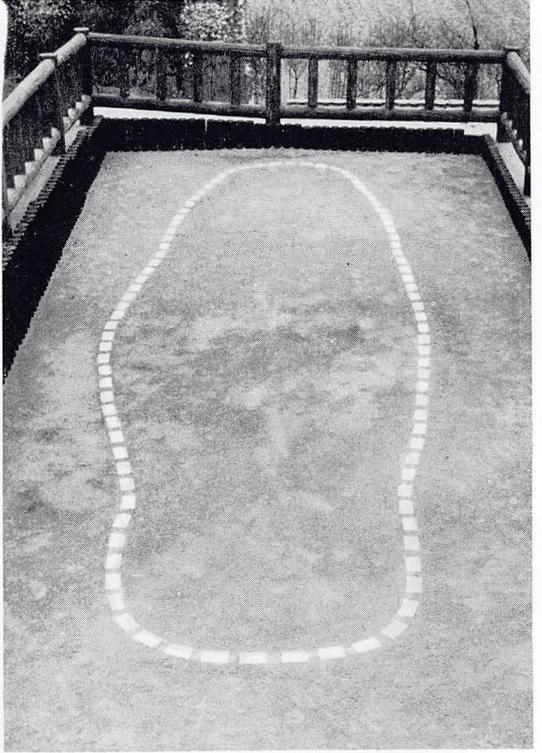
礫擲レプリカ（左）及び粘土擲の表面表示（右）

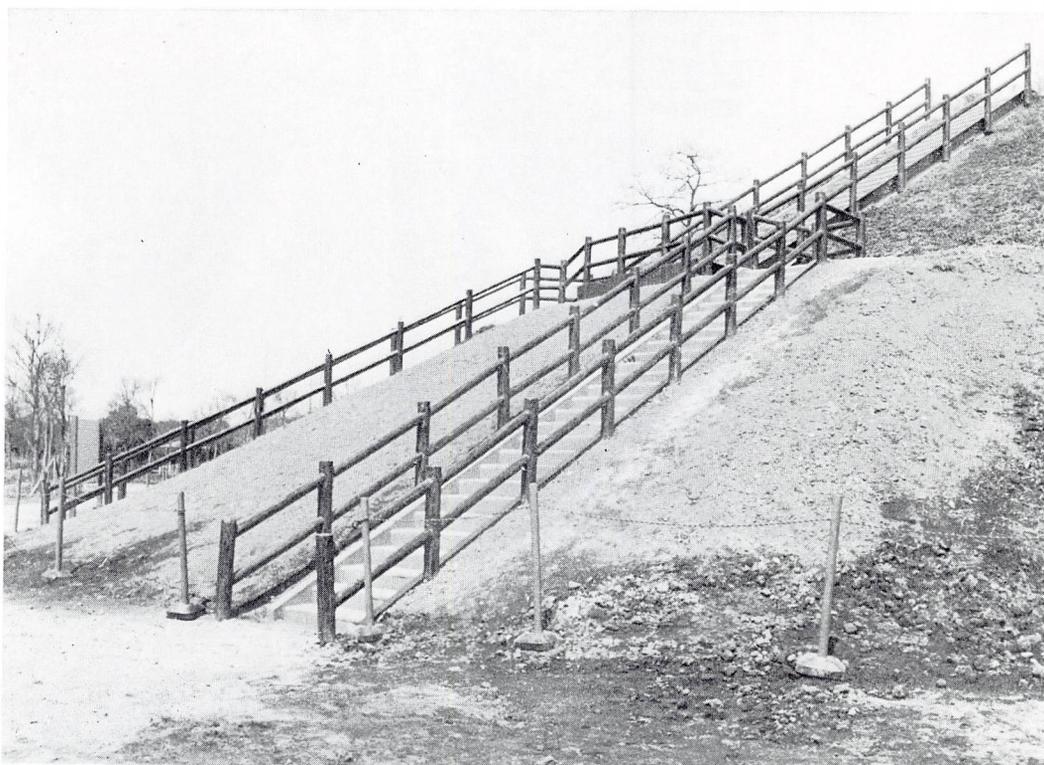
新設鉄製階段（南から）

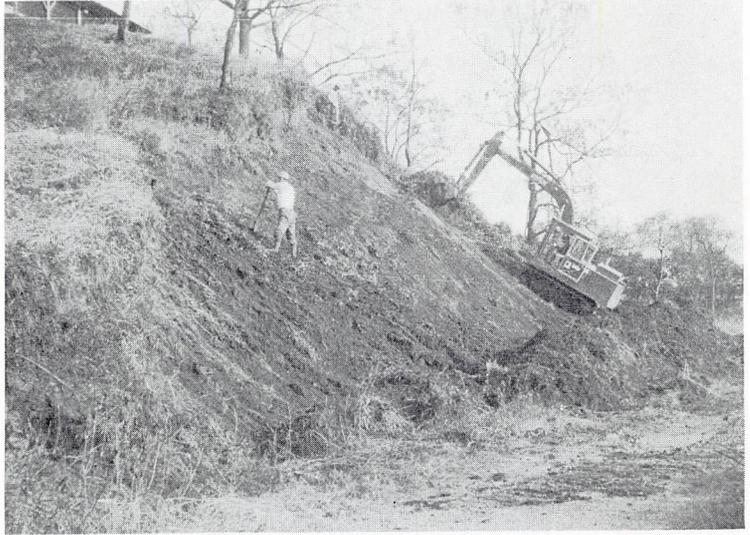
後円部南側崩壊崖面編柵工  
(同上)

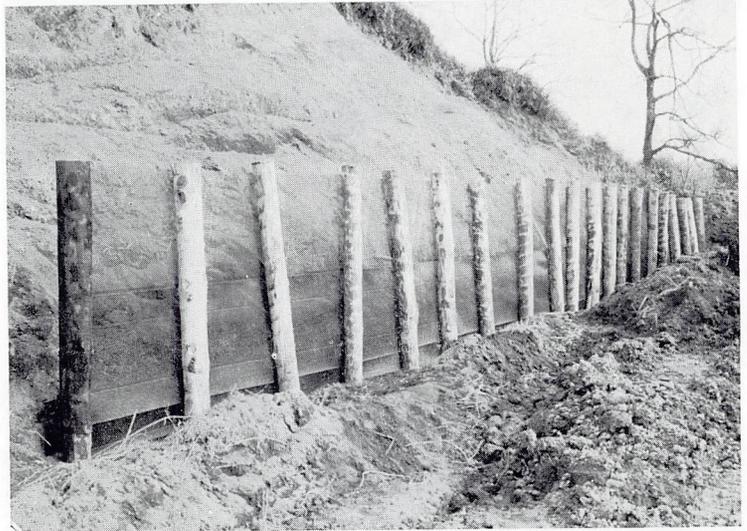
完成後の崩壊崖面保護法面  
(同上)

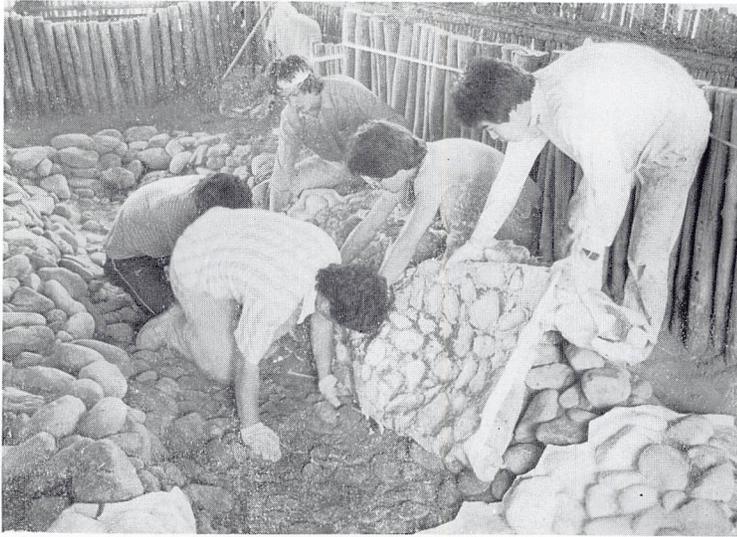
礫柳レプリカ型取り  
(昭和58年度)

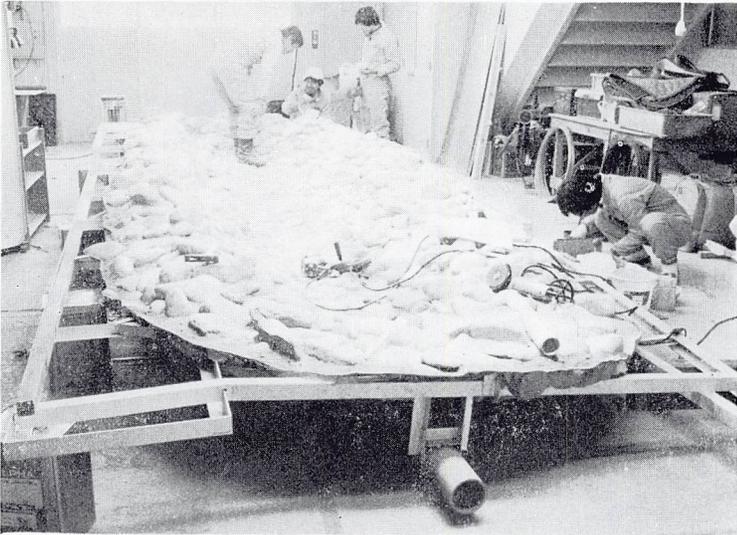
製作中のレプリカ  
(同上)

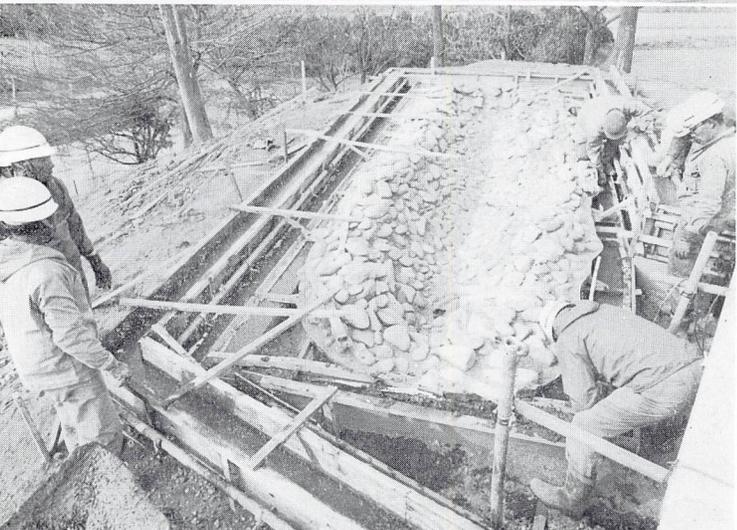
レプリカの設置工事  
(同上)

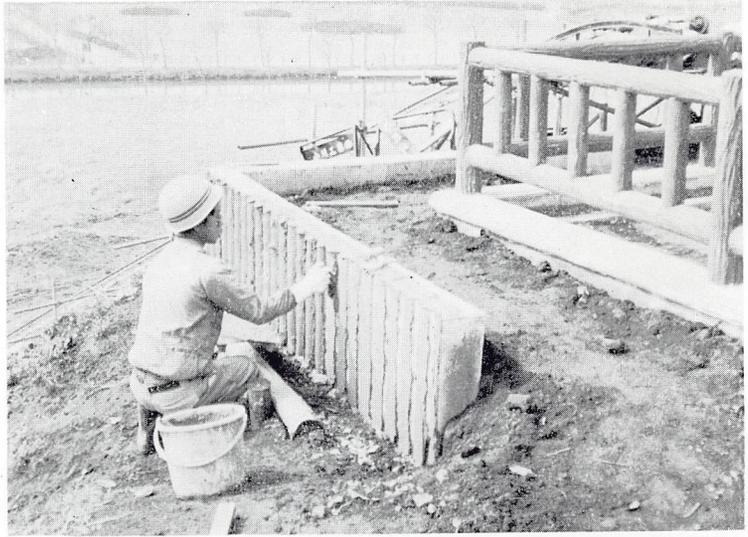
墳頂部通路の路床改良  
(同上)

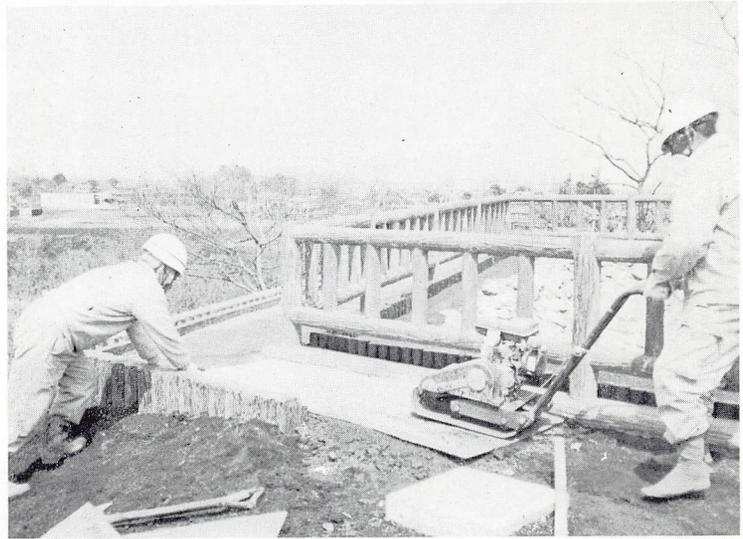
主体部防護柵内路床改良  
(同上)
