埼玉県立史跡の博物館紀要 第8号

平成25年度 埼玉古墳群範囲確認調査の報告 堀口智彦 (19)

平成24年度 埼玉古墳群周辺確認調査の報告

—若王子古墳の確認調査(2)—

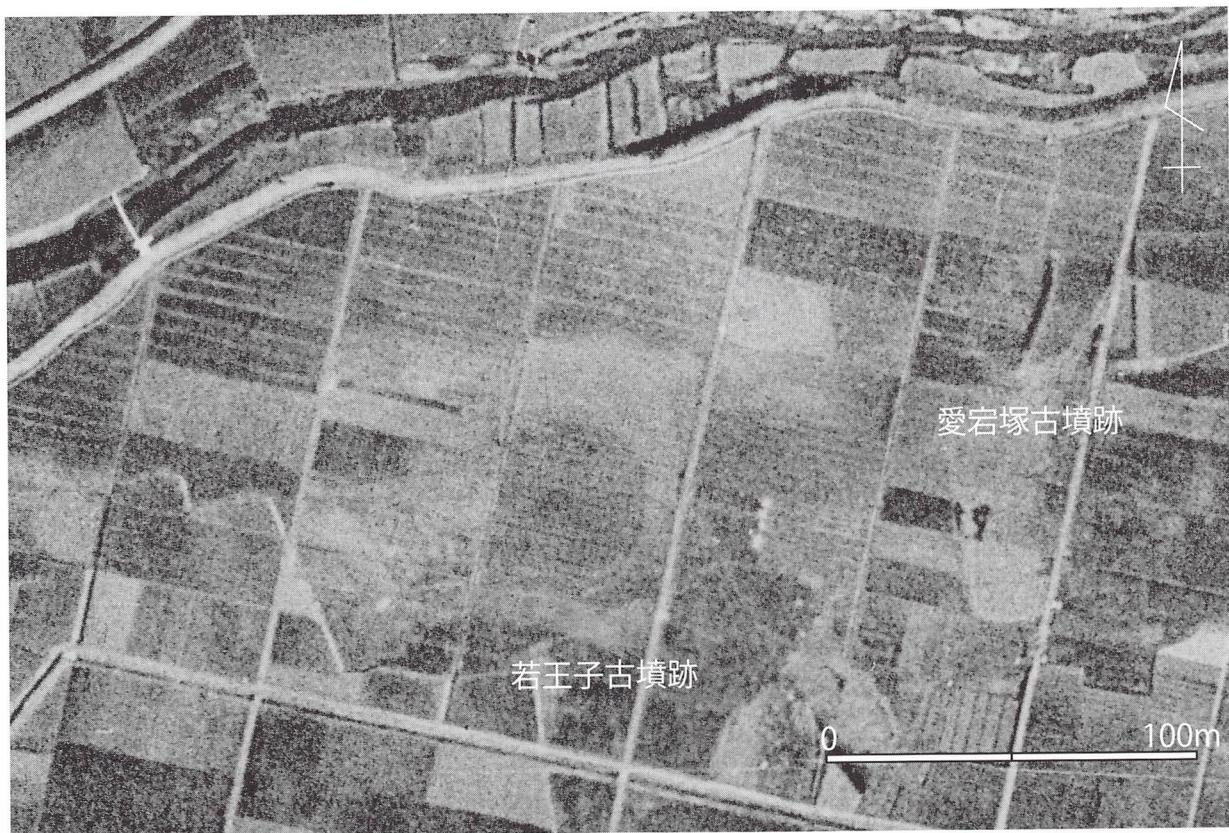
第2図 米軍撮影の航空写真に写った若王子古墳の土壤色調変異範囲

戦後の米軍による空中写真から把握できる外見上の特徴では、若王子古墳は旧忍川の河流に沿って主軸を東北東にとるが、埼玉古墳群では北東を主体にしており、やや異なる印象を受け

米軍空中写真の表層土壤変色範囲が、実際の古墳の大きさや形をどの程度反映しているか証明できていないが、仮に台形の周堀をもち、主軸長で100mほどの前方後円墳が所在していたとすると、埼玉古墳群等でも将軍山古墳を越え、鉄砲山古墳に次ぐ規模となる。埼玉古墳群を考える上で、若王子古墳の存在はきわめて重要だ。

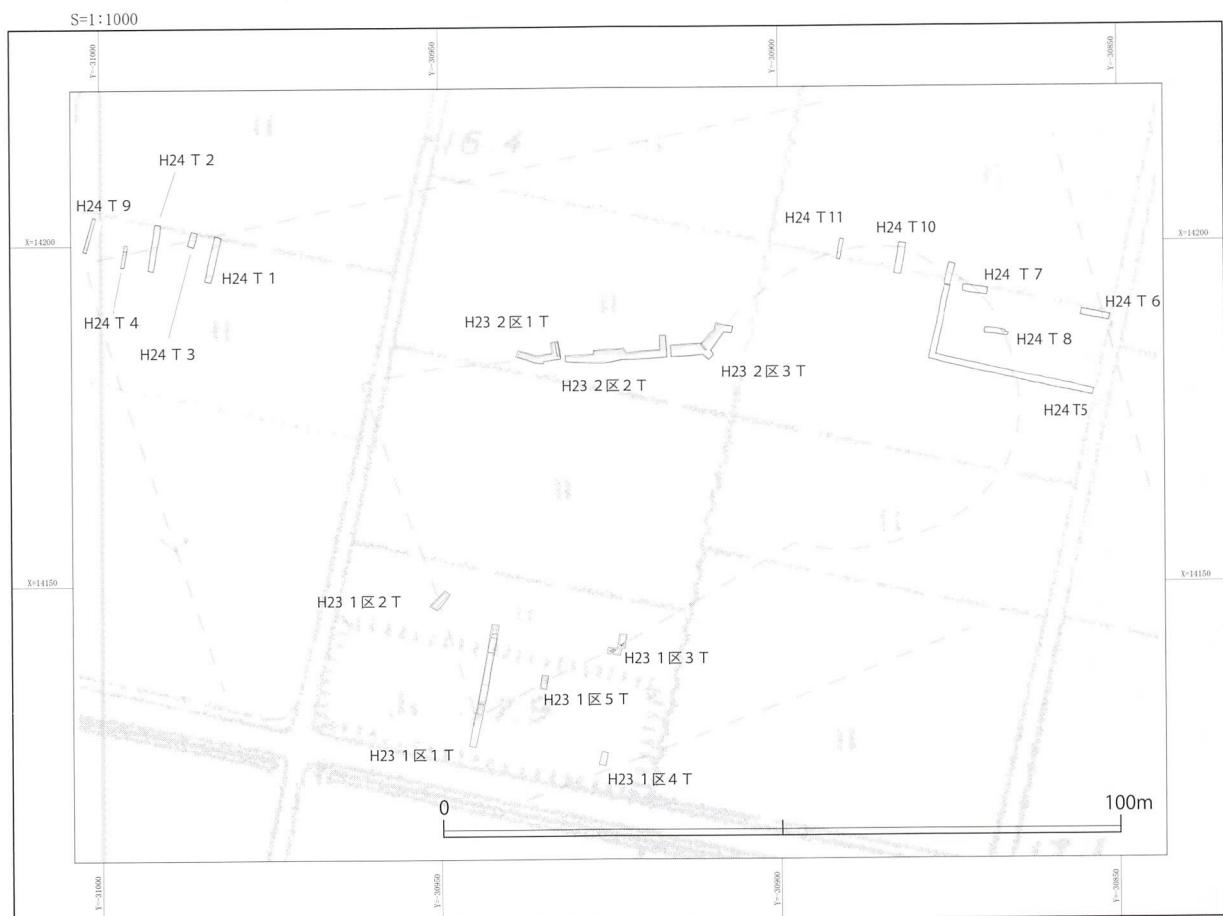
第3図 若王子古墳平成24年度試掘坑位置図

墳丘は失われても地中に遺存すると思われる若王子古墳跡について、周堀形状を把握するために、前方部周堀外側立ち上がり付近にT1～T4及びT9の試掘坑を、また後円部主軸上の周堀外側立ち上がり付近にT6の試掘坑を設定した。さらに、墳丘規模を把握するために、後円部主軸上及び後円部円周北側にT5、T7、T8、T10、T11の試掘坑を設定した(第3図)。

平成23年度に実施した確認調査により、若王子古墳は今日も一定の深さの周堀を地中に遺しながら、航空写真で確認した地上の土壌色調変異範囲に所在していることが明らかになった。今回の調査では、その形状や規模がほぼ確定できた。既出の試掘坑の位置を示した第3図には、各試掘坑での土壌境界検出位置を基に、若王子古墳全体の形状を図示してある。

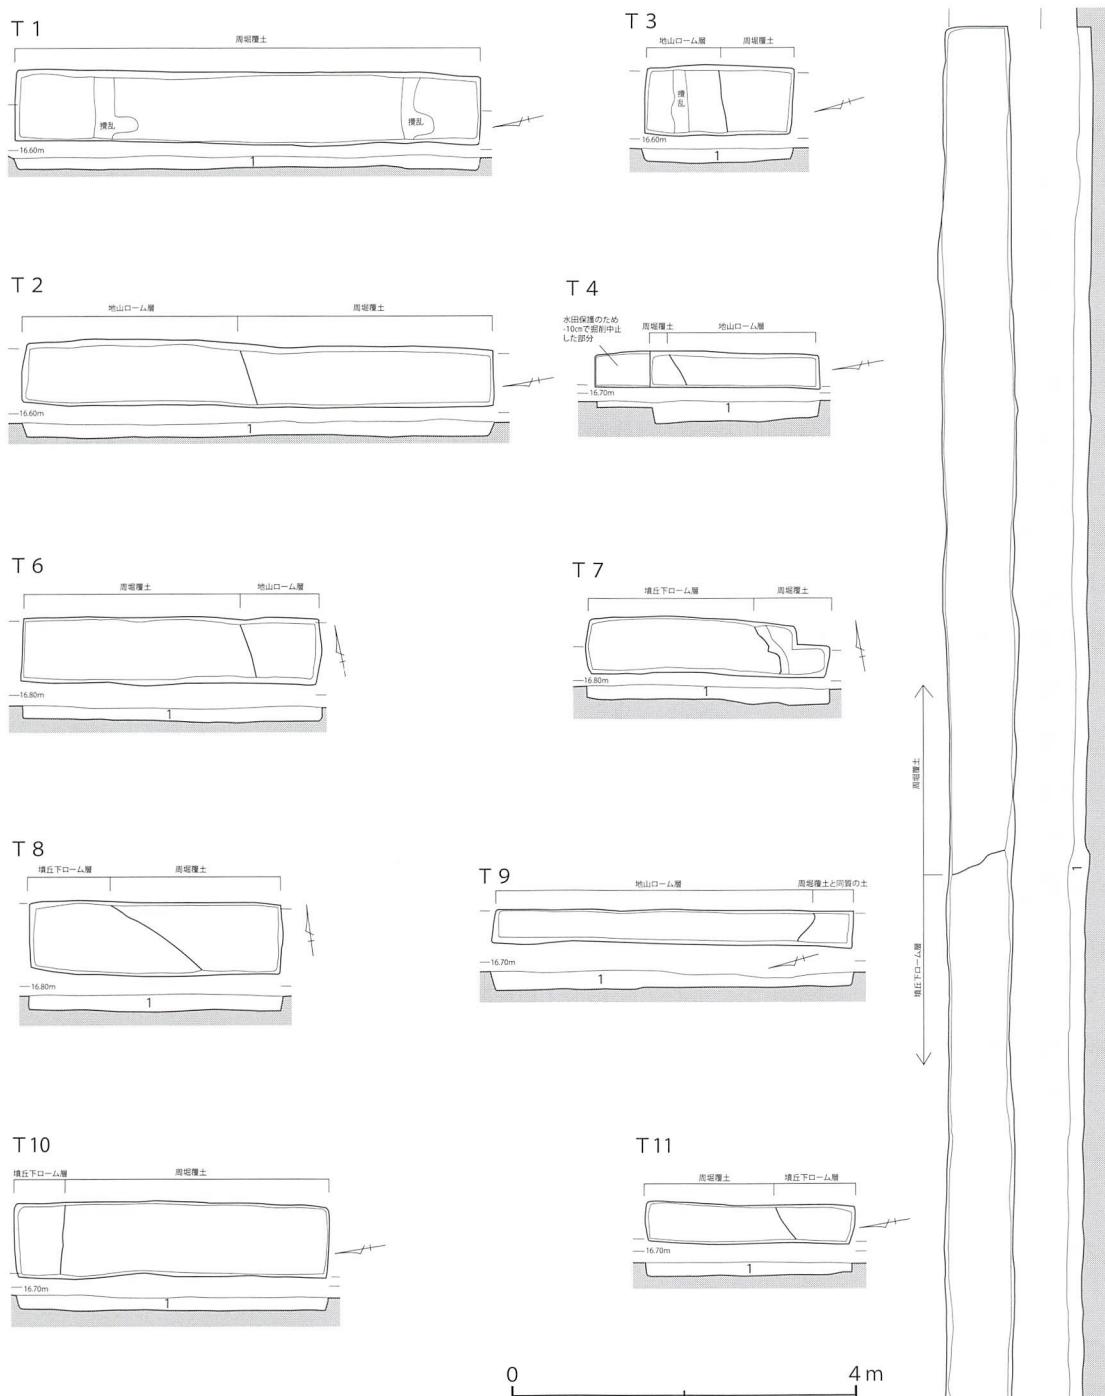
土層説明

- シルト質細砂層 褐色 (7.5YR4/4) 小円礫をわずかに、ローム粒を多く、稻根腐植を多く含む現代水田作土 脱鉄は進んでいない
- 周堀覆土 シルト質細砂 にぶい黄褐色 (10YR4/3) ローム粒を少量、稻根腐植を多く含む現代水田床 表面に鉄斑が多く析出

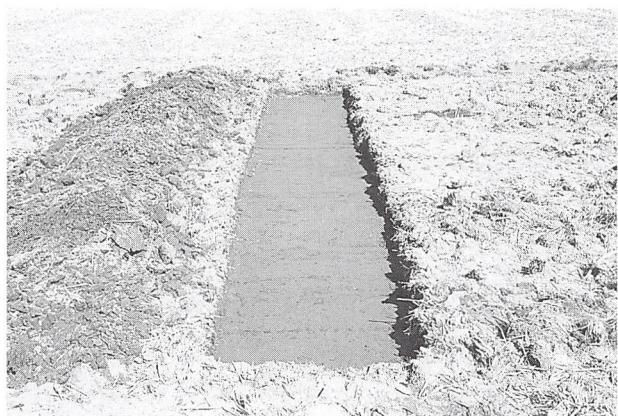
幅1m、長さ6.8m、深さ0.18mの平面長方形に掘削した。調査面積は6.8m²である。現在の水田作土を取り去ったところ、下層にはさらに水田土壌が認められ、関東ローム層は露出しなかった。確認面では2箇所に現在の水田の耕作等にともなう掘り込み跡、もしくは耕作跡を発見したが、古墳関係の遺構は検出できなかった。

写真2 T 1 (遺構確認できず)

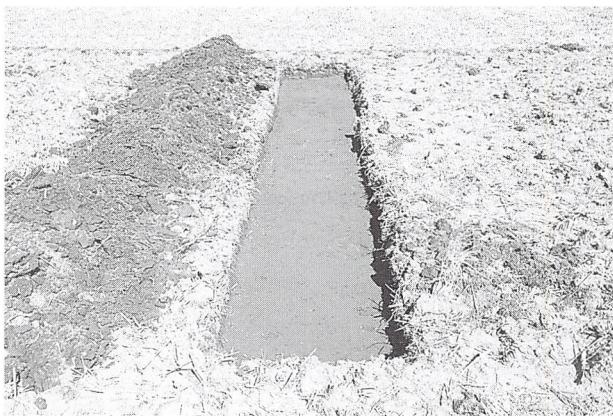
幅1m、長さ6.9m、深さ0.22mの平面長方形に掘削した。調査面積は6.9m²である。現在の水田作土を取り去ったところ、下層にさらに水田土壌が認められたが、この土壌は薄く、下層の土壌が上層の水田土壌中に浮き出しており、堀覆土とみられる土壌と関東ローム層の平面的な境界を把握することができた。南北方向の試掘坑中央に、東北東一西南西方向に検出した。確認面は現在の水田床土であり、表面に鉄斑が多く沈着していた。

写真3 T 2 (奥にローム土が分布)

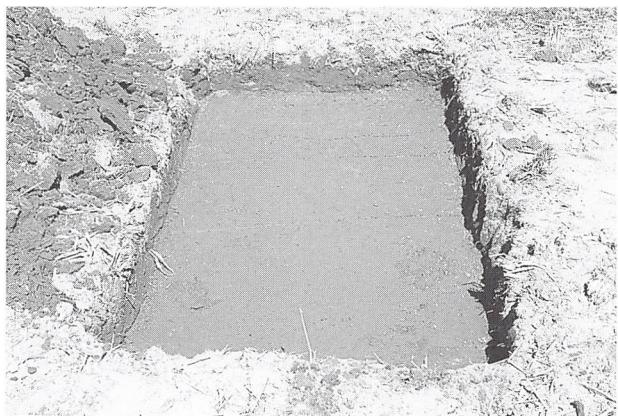
幅1m、長さ2.1m、深さ0.18mの平面長方形に掘削した。調査面積は2.1m²である。T 2同様、現在の水田作土を取り去ったところ、下層にさらに水田土壌が認められたが、この土壌は薄く、下層の土壌が上層に浮き出しており、堀覆土とみられる土壌と関東ローム層の平面的な境界を把握することができた。南北方向の試掘坑中央に東南東一西北西方向に検出した。確認面は現代水田床土であり、表面に鉄斑が多く沈着していた。

写真4 T 3 (奥にローム土が分布)

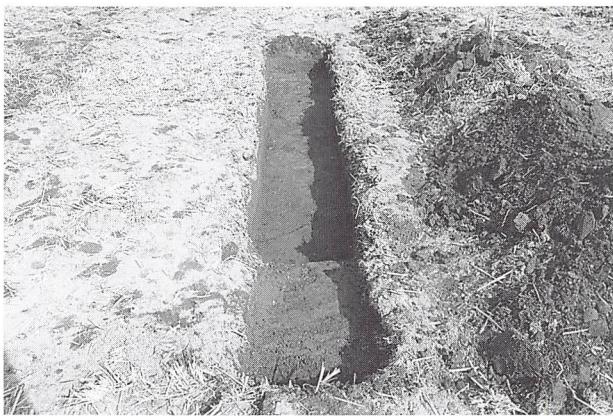
幅0.45m、長さ3.3m、深さ0.29mの平面長方形に掘削した。調査面積は1.49m²である。一部で現在の水田作土が厚く予定していた掘削深度の20cmでは、遺構を確認できなかった。このため、該当部分で28cm程度まで掘削し、現在の水田床土表面で遺構確認を実施した。この面で堀覆土とみられる土壤と関東ローム層の平面的な境界を検出した。南北方向の試掘坑北側1/3程の位置に、東北東—西南西方向に検出した。

写真5 T 4 (奥にロームがみえる)

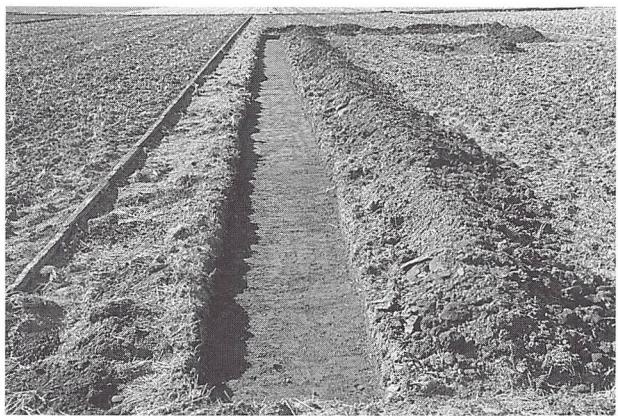
後円部の形状を知るために設定したL字の最も長い試掘坑で、かつての墳丘主軸付近を水田筆界に沿って東西に幅1m、長さ25m、深さ0.18m（土が盛り上げてあった箇所のみ0.25m）の平面長方形に掘削し、ここから弧を描く後円部基底部と周堀覆土とみられる土壤の境界を北側へ追いかけて北側に直角に11m、さらに北側の水田に4m延長した。総延長は、40mに及ぶ。調査面積は25.0m²である。

現在の水田作土下は関東ローム層であった。その上面には現在の水田の床が形成されており、酸化鉄の沈着が認められた。試掘坑の東西方向部分で検出した後円部基部をなす関東ローム層と周堀覆土とみられる土壤の境界には、炭化したゴミ層が認められた。周堀の窪みが遺存していた時に、堀内にゴミの投棄が行われたものと思われる。南北方向部分では、水田作土下は平坦な関東ローム層となっており、遺構は検出できなかった。

写真6 T 5 東西方向部分(奥にロームがみえる)

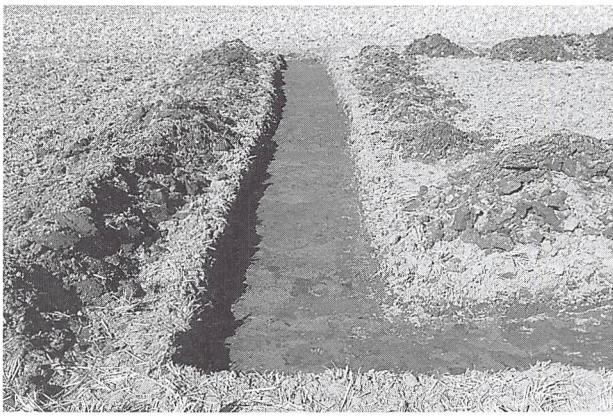
写真7 T 5 南北方向部分(全体にロームがみえる)

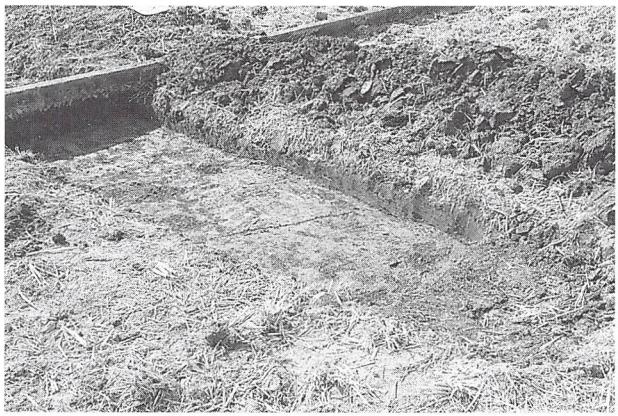
北側の水田に設けた拡張部分で、水田作土下に後円部基底部と周堀覆土とみられる土壤の境界を検出したが、出土遺物は得られなかった。検出した土壤境界は、南東ー北西方向に延びていた。

写真8 T 5 拡張部分 (左手にロームがみえる)

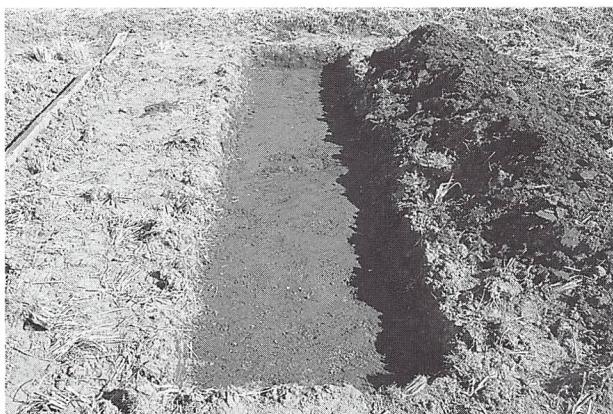
幅1m、長さ4.4m、深さ0.18mの平面長方形に掘削した。調査面積は4.4m²である。現在の水田作土を取り去ったところ、下層の土壤が浮き出しておらず、堀覆土とみられる土壤と関東ローム層の平面的な境界を把握することができた。東西方向の試掘坑の東側1/4程度の位置に、南北方向に確認した。確認面は、現在の水田床土上面であり、表面に鉄斑が多く沈着していた。

写真9 T 6 (奥にローム土が分布)

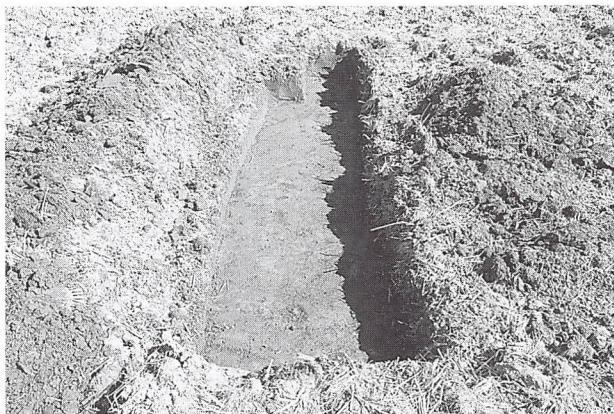
T 5で検出した後円部基底部と周堀覆土とみられる土壤の境界の延長とその平面形を、具体的に把握するために設定した試掘坑である。幅1m、長さ3.6m、深さ0.17~0.2mの平面長方形に掘削した。遺構は、後円部基底部をなす関東ローム層と周堀覆土とみられる土壤境界を試掘坑の東端で検出し、東西方向の試掘坑内に、北西ー南東方向に検出した。東端は土壤境界を明確に確認するため、南側の掘削範囲を拡大したものだ。調査面積は3.6m²である。

確認面は水田土壤化した関東ローム層で、表面には激しい凹凸と鉄斑の沈着が認められた。

写真10 T 7 (手前にローム)

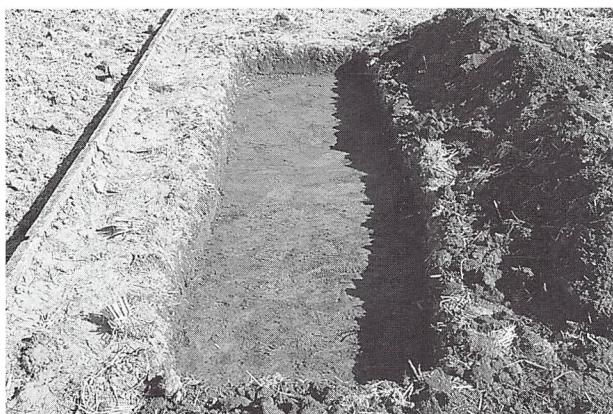
T 7同様、後円部の具体的な形状を把握するために設定した。幅1m、長さ3.7m、深さ0.2mの平面長方形に掘削した。調査面積は3.7m²である。現在の水田作土を取り去ったところ、後円部基底部をなす関東ローム層と周堀覆土とみられる土壤の平面的境界を把握することができた。東西方向の試掘坑の中央付近に、北西ー南東方向に検出した。確認面には多くの凹凸が認められた。

写真11 T 8 (手前にロームがみえる)

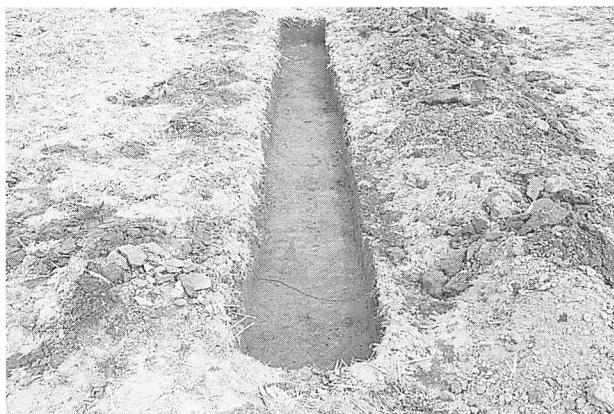
幅0.5m、長さ5.3m、深さ0.23mの平面長方形に掘削した。調査面積は2.65m²である。現在の水田作土を除去して行くと、関東ローム層が露出した。しかし、試掘坑内の北側と南側では作土層が厚くなっていた。このため、現在の水田作土のみを一部で28cm程度まで掘削することになった。耕運機の陸揚げ地点とみられ、作土が厚く形成されたものとみられる。他の試掘坑にみられた周堀覆土と思われる土壤を試掘坑南端に認めたが、他の試掘坑で検出した関東ローム層と周堀覆土とみられる土壤の平面的境界延長と異なる位置・方向となっていた。下層に埋没した近世以前の掘り込みや水田面への土壤堆積である可能性があり、遺構とは断定できなかった。

写真12 T 9 (手前が堀、奥がローム)

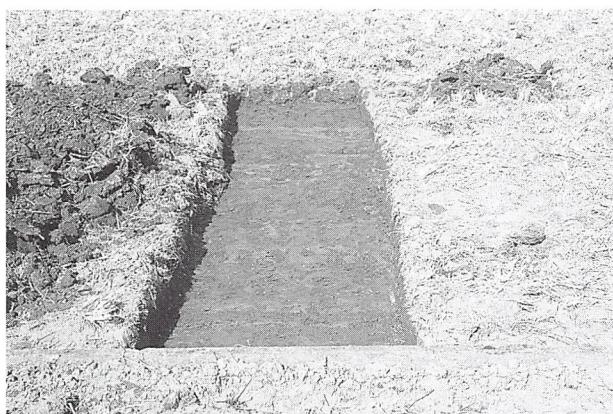
T11とともに後円部北側の平面形を確認するために設定した。幅1m、長さ4.6m、深さ0.18mの平面長方形に掘削した。調査面積は4.6m²である。現在の水田作土を取り去ったところ、後円部基底部をなすとみられる関東ローム層が露出し、周堀覆土とみられる土壌との平面的境界を把握することができた。南北方向の試掘坑の北端付近に、東西方向に検出した。関東ローム層上面には現在の水田の耕作痕である激しい凹凸と鉄斑の沈着を認めた。

写真13 T 10 (奥に周堀覆土)

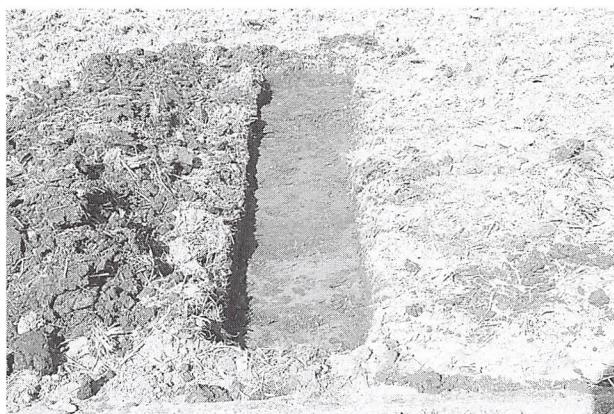
後円部北側の平面形を確認するために設定した。幅0.5m、長さ3m、深さ0.2mの平面長方形に掘削した。調査面積は1.5m²である。現在の水田作土を取り去ったところ、関東ローム層が露出し、後円部基底部と周堀覆土とみられる土壌の平面的境界を把握することができた。南北方向の試掘坑の中央やや南寄りに、北東—北西方向に検出した。確認面とした関東ローム層上面の状況はT10と同様である。

写真14 T 11 (手前がローム)

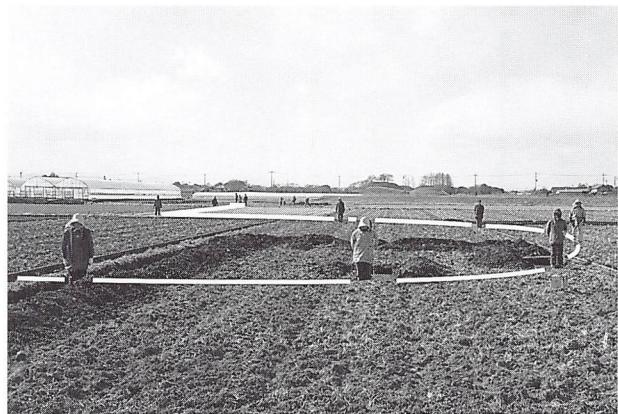
・墳形 前方後円墳

墳丘が失われているため、平面形での表現となるが、後円部は正円ではなく前方部側にやや伸びる馬蹄形に近い形状で、くびれが明瞭で長軸方向に長い前方部をもつ。埼玉古墳群中での山古墳や愛宕山古墳の墳丘の形状に近く、鉄砲山古墳にも類似している。6世紀後半から末頃の古墳の状況と考えられる。

写真20 若王子古墳墳丘のおよその形

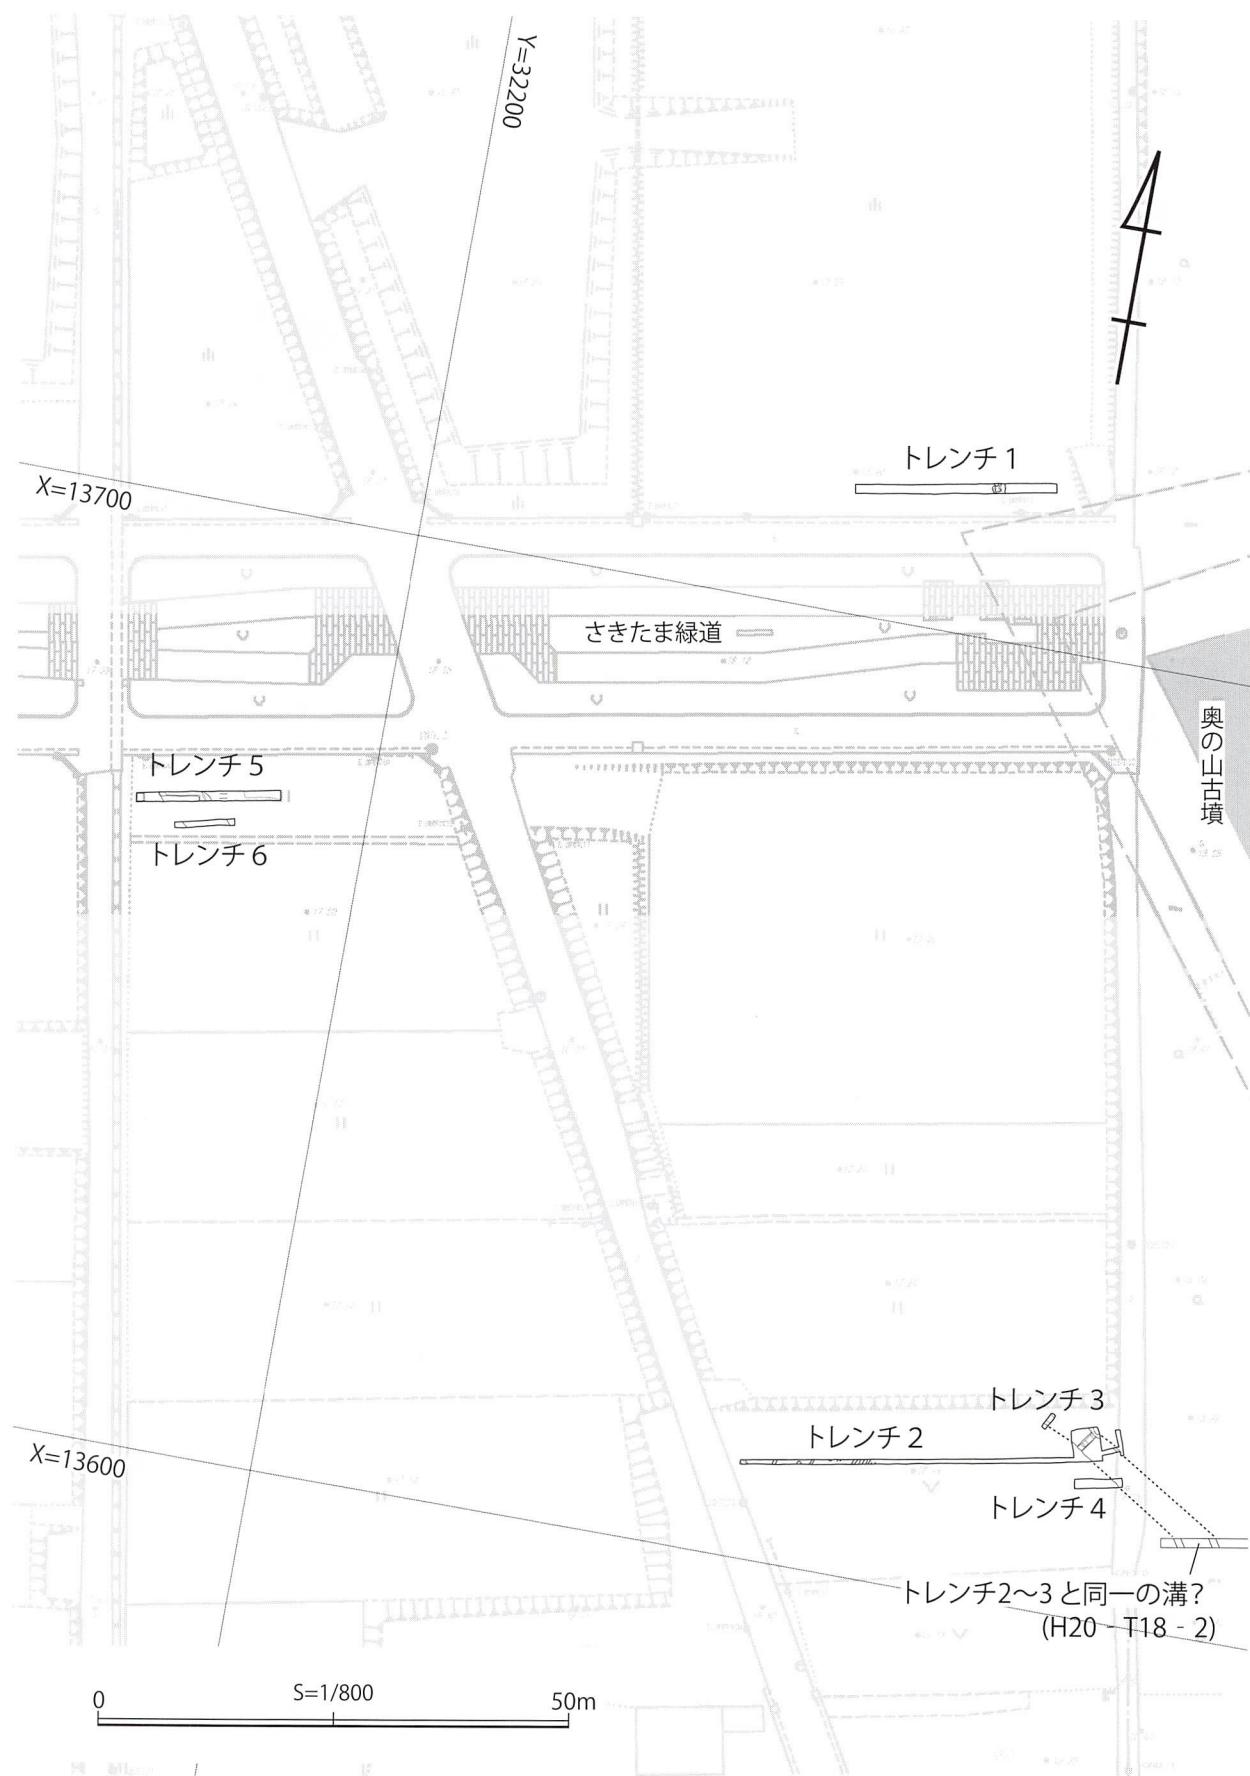
図3 平成25年度調査範囲の全測図

埼玉古墳群の南側では、前述のとおり平成19年度から平成21年度まで確認調査を行っている。今回の調査区は、これらの空白域であり、台地の高い部分と低い部分の両方の状況を確認できる3箇所に設定した。東側のトレンチ1から4は台地の高い部分、西側のトレンチ5・6は低い部分となる。

各調査区においては、遺構の有無と旧地形の状況を確認することを目的に、幅50cm～1mのトレンチでの調査を計画した。

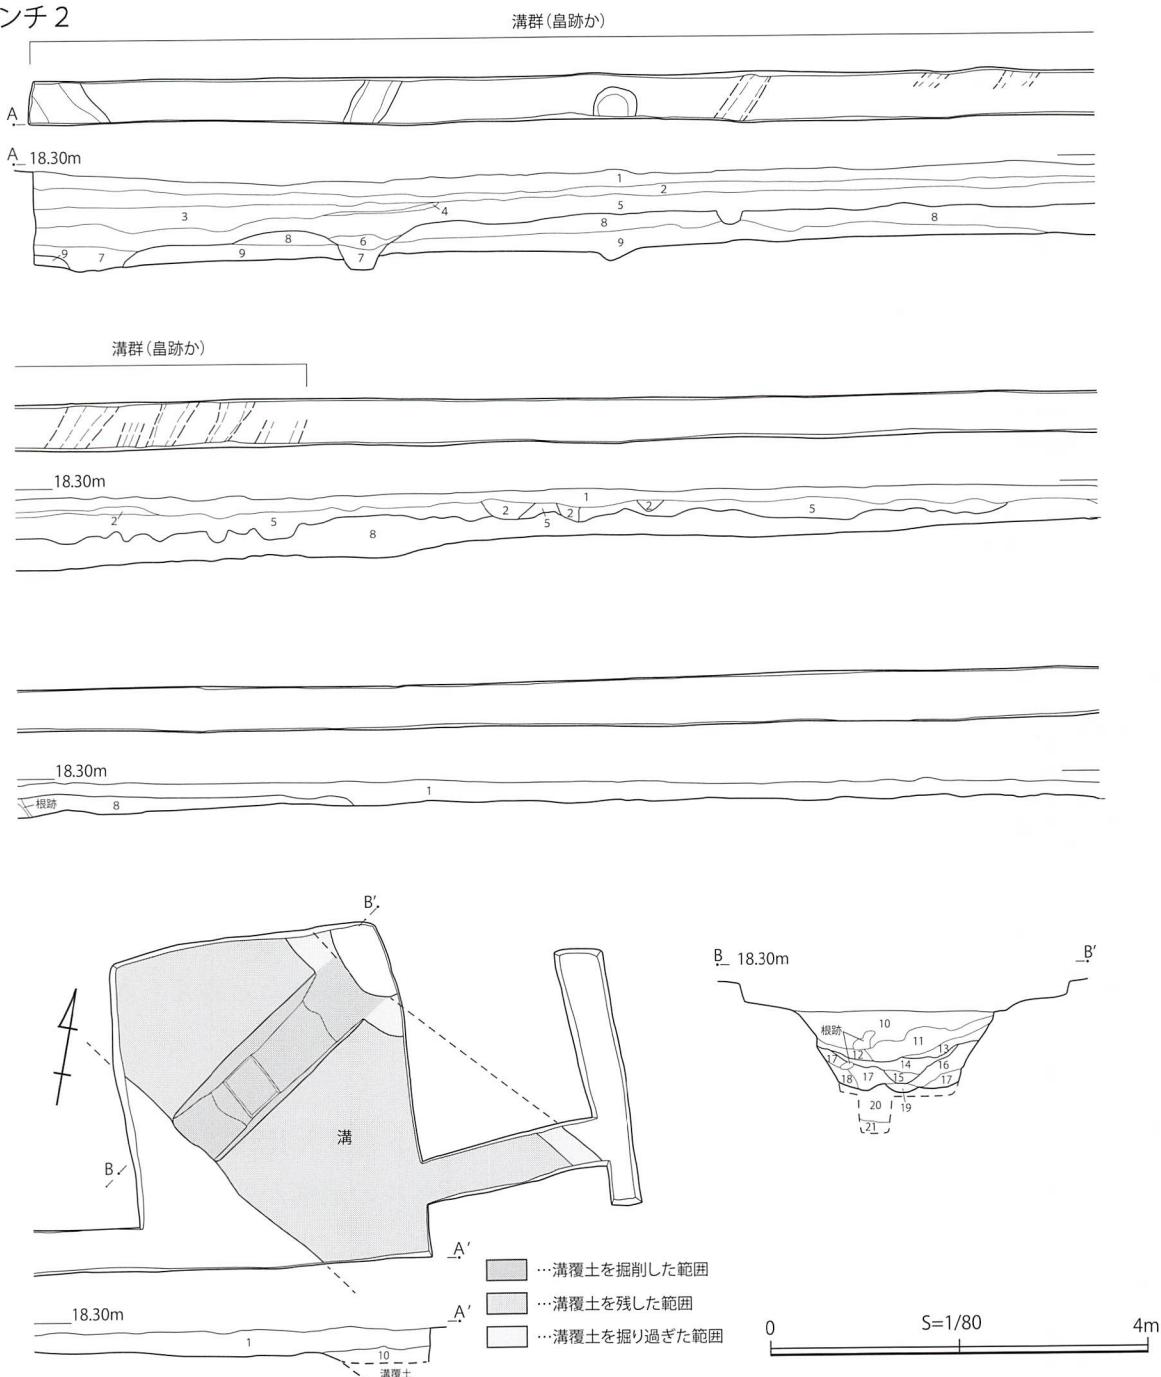
東側では表土層から0.2mほど掘り下げたところでハードロームに到達するが、西に向かうにつれてハードローム上面は深くなり、西端では約1.0mとなっている。これはトレンチ1と同じ傾向である。トレンチ西側では、ハードロームの上層にソフトローム（9層）、FAと考えられる火山灰を含む層（8層）を検出した。これらの層も同様に西側ほど検出面が深くなることから、現状はほぼ高低差がないが、古墳時代には東から西に向けて緩やかに落ち込んでいく地形であったことが確認できた。8層と9層はトレンチの中ほどから東側では見られなくなる。8層以上が古墳時代以降の層位となり、2層の下端が平坦であることから2層の堆積以前に削平されたものと考えられる。

遺構は、トレンチの東端で幅2mほどの溝、西側では幅20cm前後の小規模な溝群を確認した。東端の溝は上層が削平されており本来の掘り込み面が確認できないが、残存部の深さは約0.9

mである。上幅が約2.5m、底面の幅が1.3mであり、断面形は箱形になる。覆土は黒褐色土が主で、断面の土層からは、16・17層上面、14層上面の2回程度掘りなおされていると考えられる。覆土内から遺物は出土しなかった。

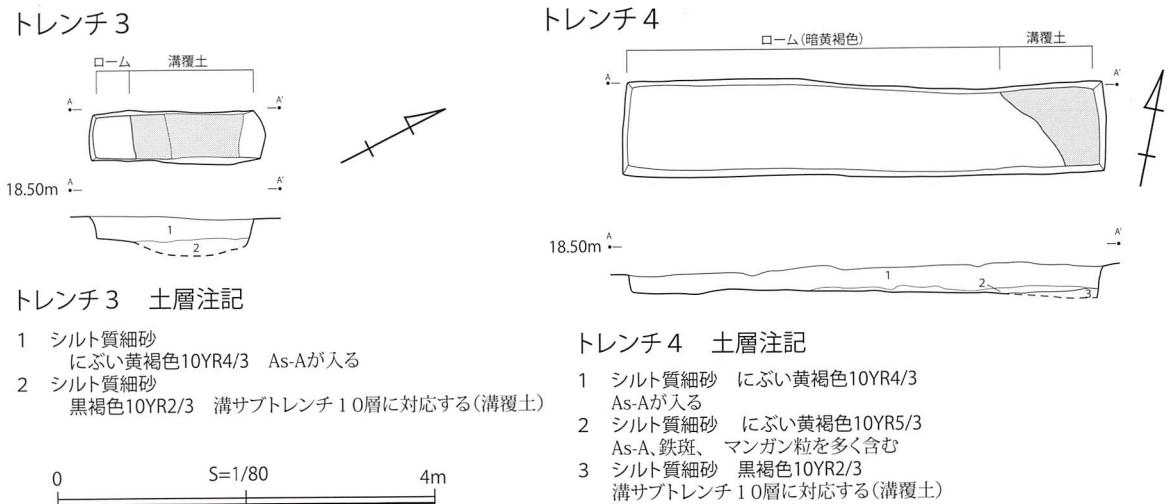
図6 トレンチ3・4 断面図・平面図

トレンチ3と同様、溝の方向を確認するために調査を行った。トレンチは平面長方形で、幅

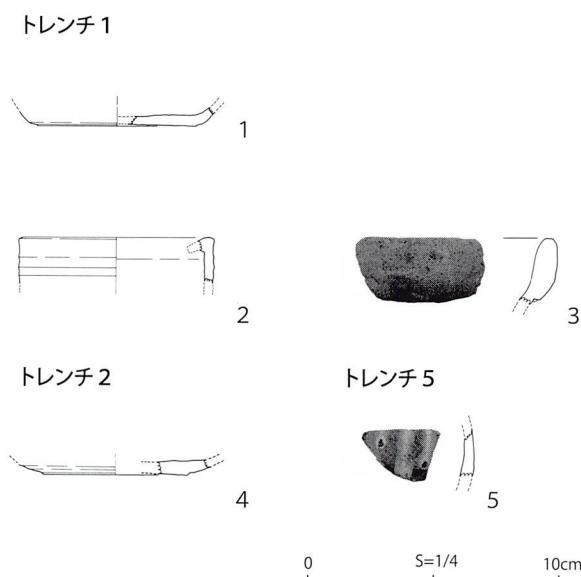
図8 出土遺物実測図

2は鉄釉筒型香炉である。口径は10.4cmを測る。鉄釉は全面に施されている。欠損のため全体の形状は不明である。近世の瀬戸製と考えられる。

5は須恵器長頸瓶の破片である。外面にはロクロ目に直交した自然釉がみられ、釉流れによる釉溜まりが数か所生じている。丸みを帯びた体部の、肩部付近と考えられる。還元炎焼成で、色調は灰白色（7.5Y 7/1）を呈する。胎土は極めて緻密でよく精製されており、東海系と考えられる。7世紀頃のものであろう。

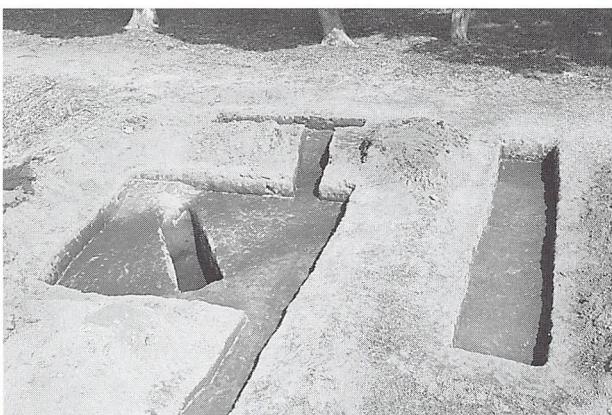
写真3 トレンチ2 東端溝検出状況

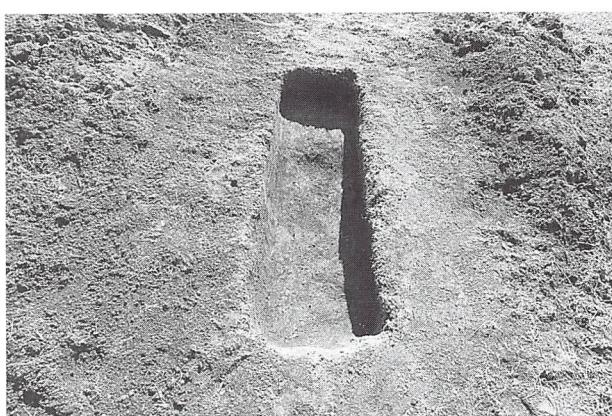
写真6 トレンチ3 完掘状況
(手前：溝覆土 奥：ローム)

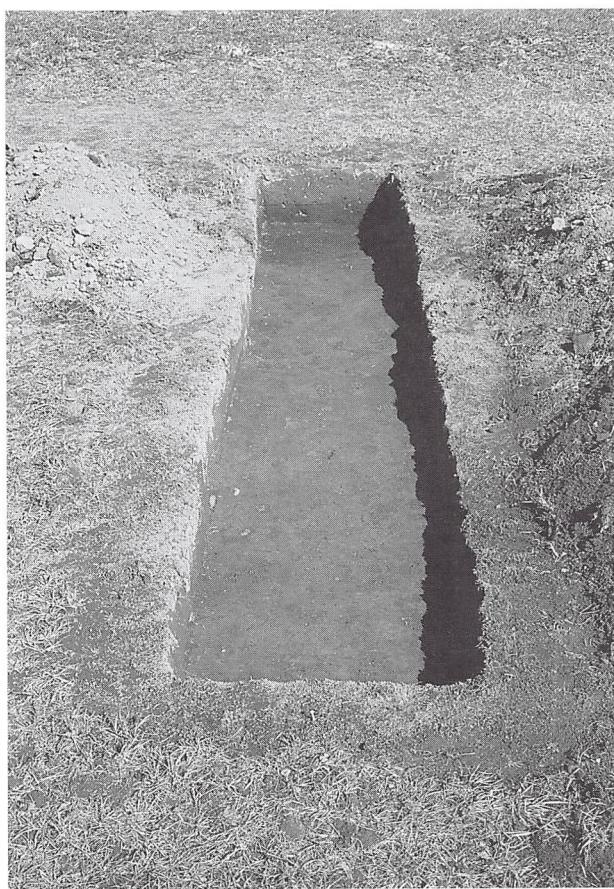
写真7 トレンチ4 完掘状況
(手前：ローム 奥：溝覆土)

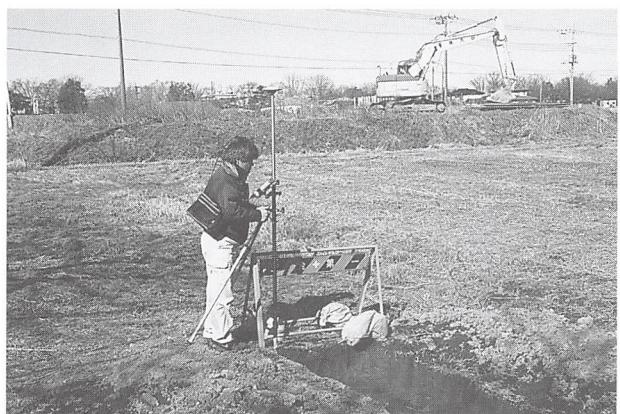
写真11 GPS測量の状況

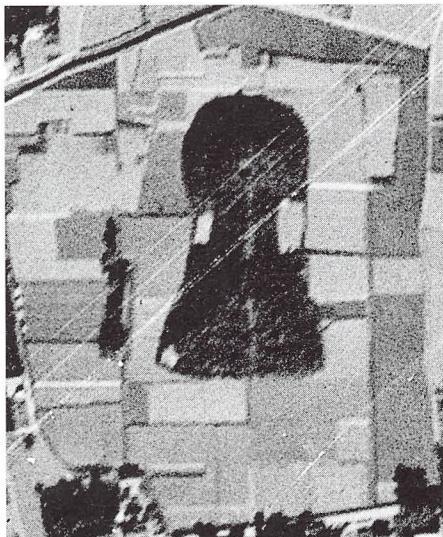
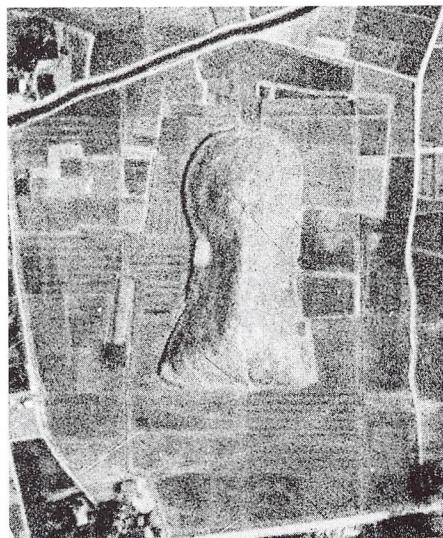
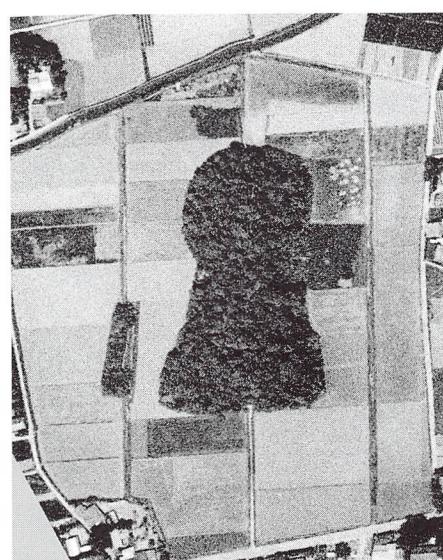
① 昭和 22 年 11 月
(国土地理院所蔵 空中写真整理番号「UR465N01」の部分拡大)

② 昭和 23 年 4 月
(国土地理院所蔵 空中写真整理番号「UR1242」の部分拡大)

③ 昭和 39 年 6 月
(国土地理院所蔵 空中写真整理番号「MKT64-09X」の部分拡大)

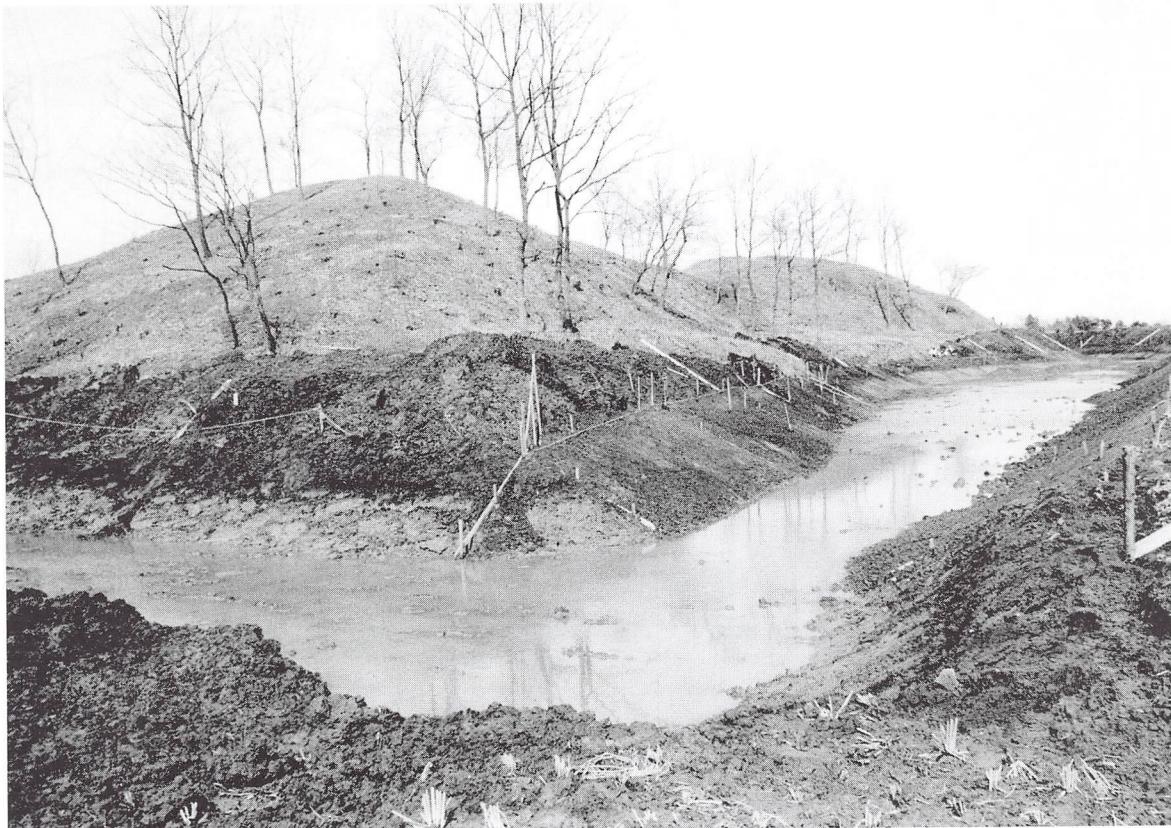
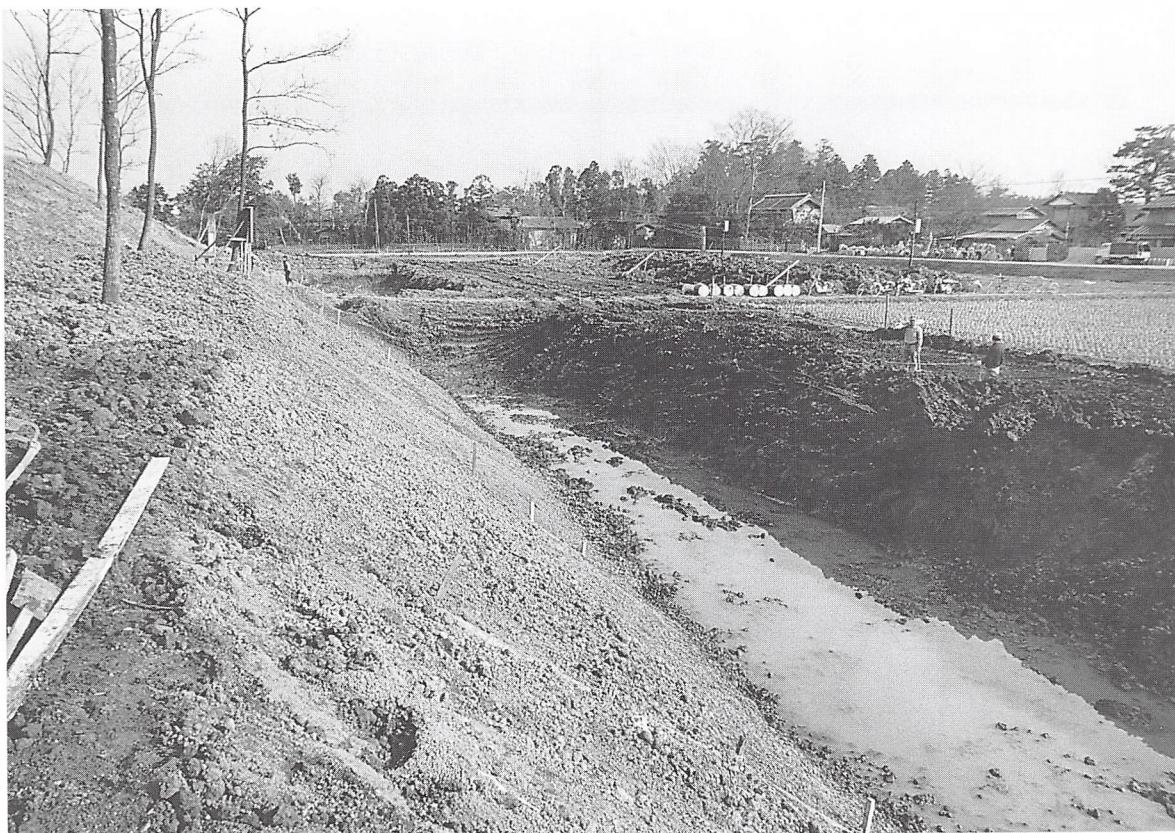
写真 2 昭和43年度工事写真

第1図①は昭和42年度調査の断面図、③は平成23年度の測量図、②は写真2と③から推定した昭和43年度工事の推定断面図である。昭和42年度調査の断面図から測ると、内堀の中央部堀底の平坦面は、どのトレンチでも概ね標高16.6m前後である。それに対し、平成23年度の現況測量では最深部はいずれも標高15.0m前後であった。つまり、本来の堀底よりも1.6m深く、掘削してしまったことになる。また復元中堤も当時の水田面から1m以上盛土して整形したことが判る。なお平成2年度に発掘調査を行い、追加整備を行った内堀南西部のみ堀底を保護したため、水位が下がるとローム層からなる堀底が水面から顔を出す状況であった。

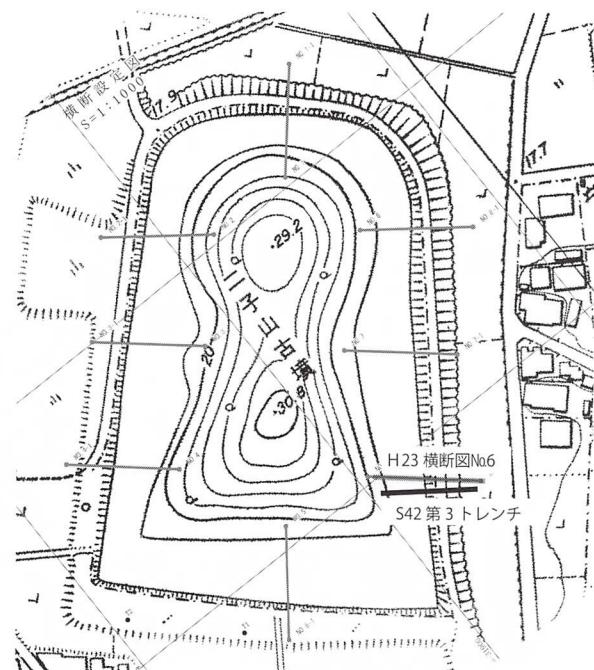
① 横断面測量箇所

第1図①は平成24年3月に実施した横断面測量図の位置図である。内堀に水を湛えた状況の中、ポートから棒を突き刺し、ヘドロと現況堀底（硬化面）を計測したものである。計8か所の現況横断面を測量したが、硬化面が目視できないため、精度に欠ける点は否めない。ただし、この横断面図のみを頼りに埋立土量を設計したが、平成24、25年度工事では、設計土量9,497m³に対し、実際の出来形土量は9,865m³と、誤差4%以内であり、概ね現況を正しく測量できたと考えられる。

なお、これらの横断面図からは中央部分が一段深く見えるものが多い。平成24年度に開始した埋立工事の施工に際して排水した際も、内堀の中央が深く、ヘドロ溜りになっていることを確認することができた。これは昭和43年度工事の方法によるものではなく、第1図のとおり、法面の崩落の結果、工事当初は緩やかな勾配を保ちながら最深部につながっていた堀底に段差ができたものと思われる。

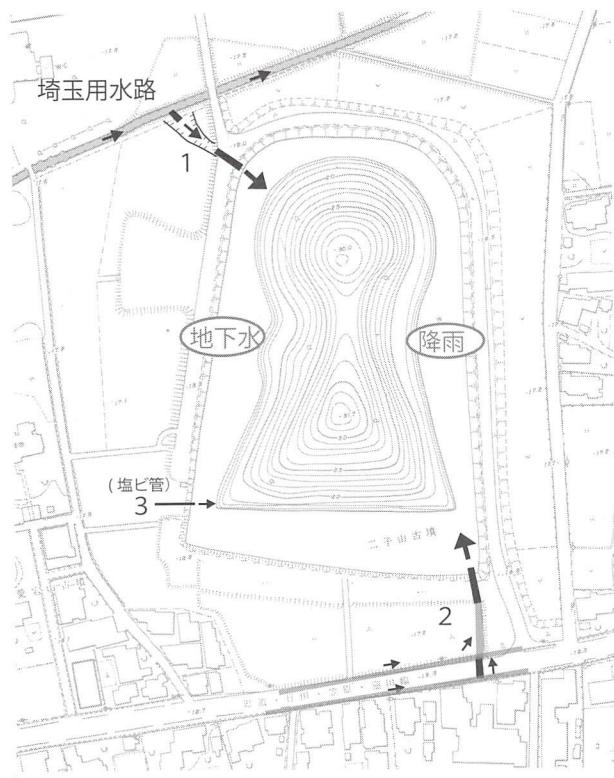
内堀北西コーナー部に吐水口をもつヒューム管（第2図1）は、内堀の水量確保及び外堀の菖蒲田への導水の目的のために設置された。設計図面や工事記録等は一切ない。ただしヒューム管は現在園路となっている中堤下にあることから、昭和43年度の整備時に設置されたと思われる。仕組みとしては、隣接する埼玉用水路の法面から傾斜をもって外堀へ導水する別のヒューム管があり、一度外堀に流入した水が開口した水路を経由し、中堤下のヒューム管を通って内堀に流入する。なお、埼玉用水路からの取水口は、法面の上部にあり、古墳群周辺で田植えが始まる前後に用水の水位が上がると自然と流入し、用水路の水位が下がると流入が止まる。

1 埼玉用水路と接続するヒューム管

なお、この方法だと取水量がコントロールできないため、緊急護岸工事の2年後の平成21年度に埼玉用水路側のヒューム管の出口に集水枠を新設した。この集水枠は堰板を使用して流入水量の調整ができる、内堀の水位のコントロールもある程度は可能となった。しかし、この時

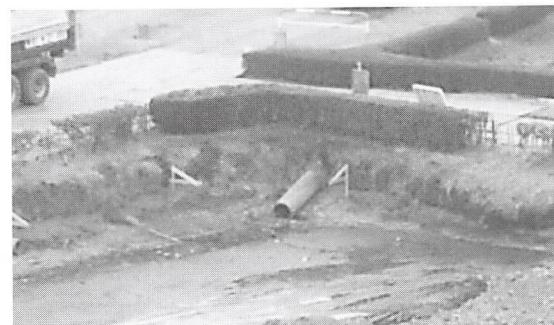
2 県道側溝と接続するヒューム管

2か所目のヒューム管（第2図2）は、内堀の南東コーナー部に吐水口をもつ。これも設置年度は不明であるが、ここへの水の流入は調査の結果（註6）、かなり複雑であることが判明した。二子山古墳の南側には県道があり、この道路両側の側溝に落ちた雨水及び一部生活排水が、外堀内に設置された開口したU字溝に落ち、その後、中堤下に埋設されたヒューム管を通して内堀へと流れ込む仕組みであった。

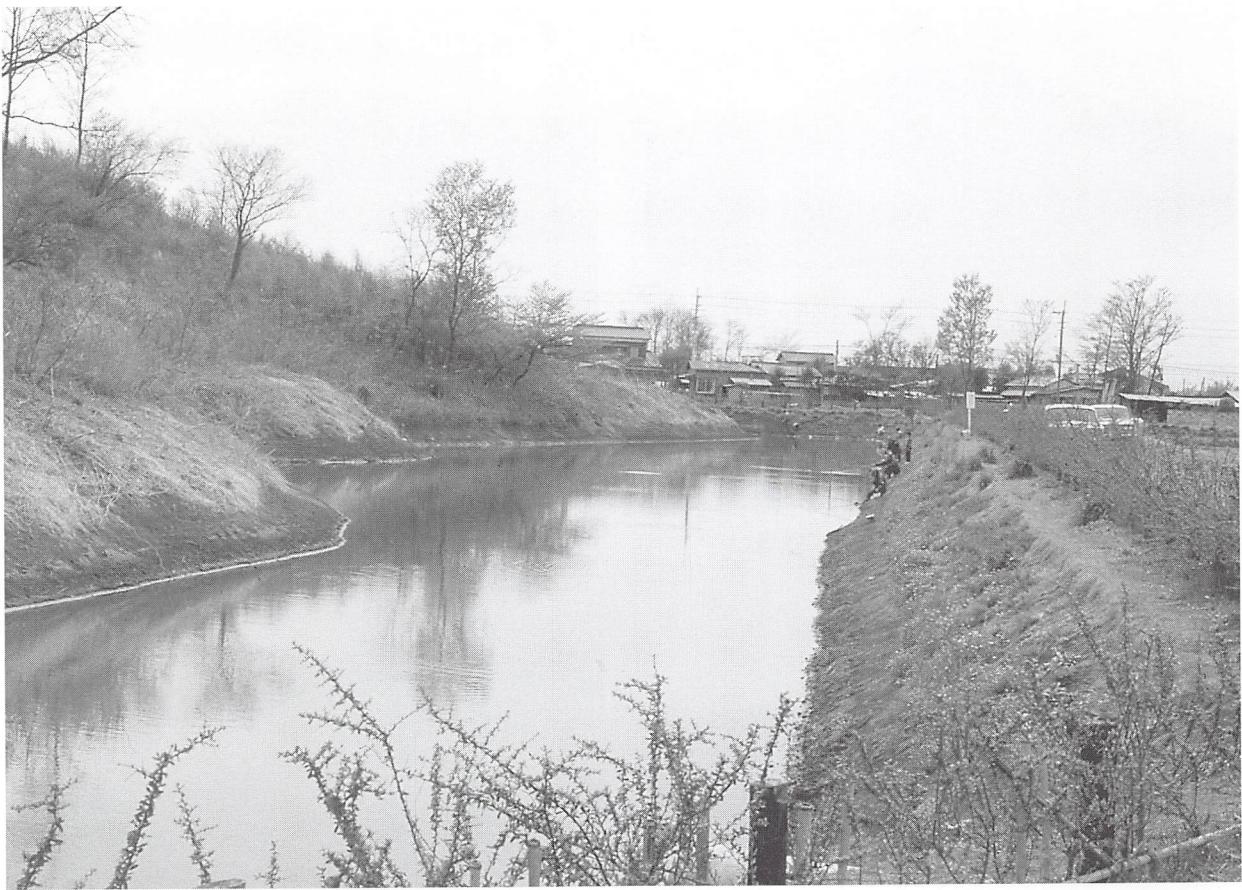
① 昭和 40 年代後半か (正確な撮影年不明。水面際のみ僅かに切り立っている)

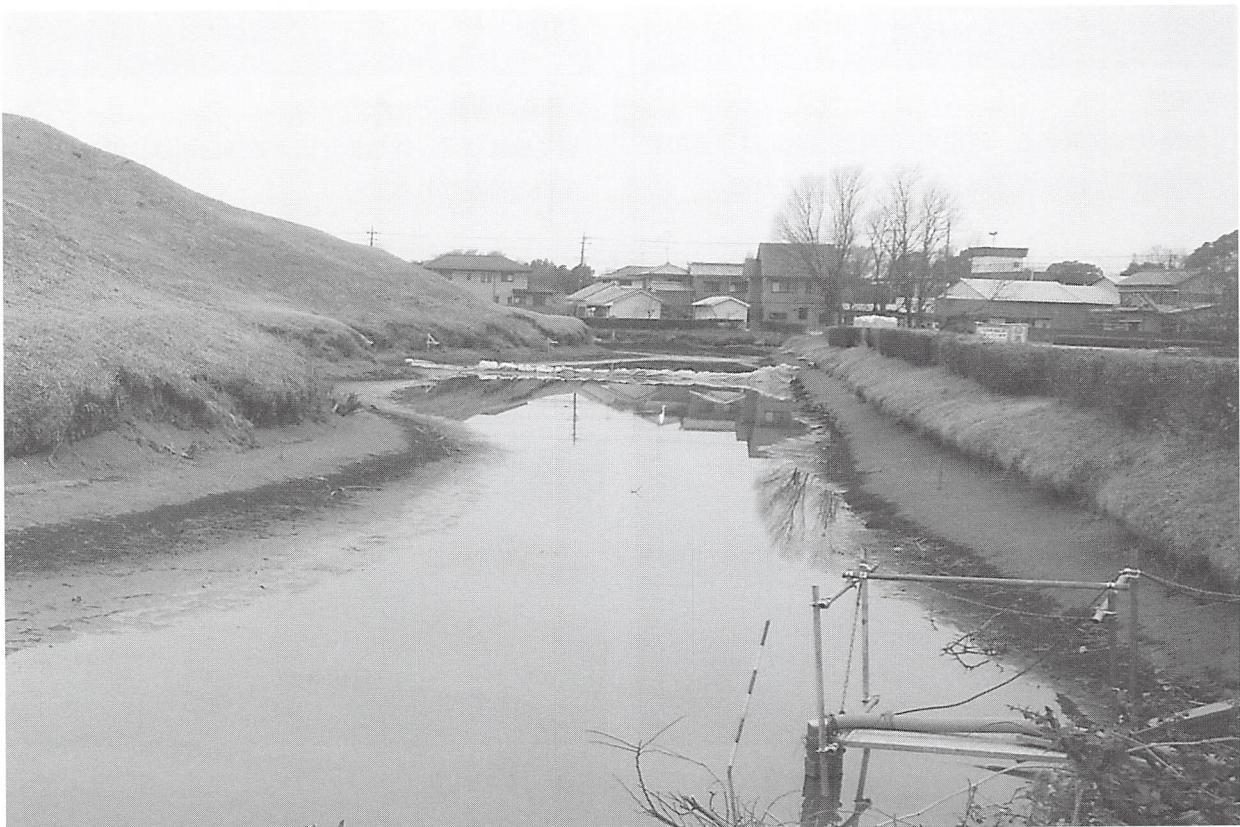
② 平成 25 年 2 月 (墳丘裾は約 1.5m 後退している。中堤も下部が完全に流出している)

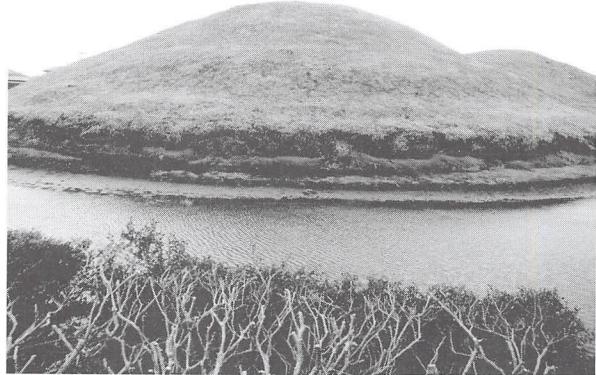
① 後円部

昭和 43 年度整備時には 30 度勾配であった法面が、崩落の繰り返しにより、裾部は大きく後退。

写真3、4は平成24年度工事の際、排水後に撮影した崩落状況と、過去の参考写真である。平成19年度の大規模崩落以前にも、徐々に法面は後退していった結果であろう。排水前は法面上位の鋸歯状の崩落のみが目立っていたが、排水後に墳裾を目のあたりにして、あまりの悪化に驚いたのが率直な感想である。

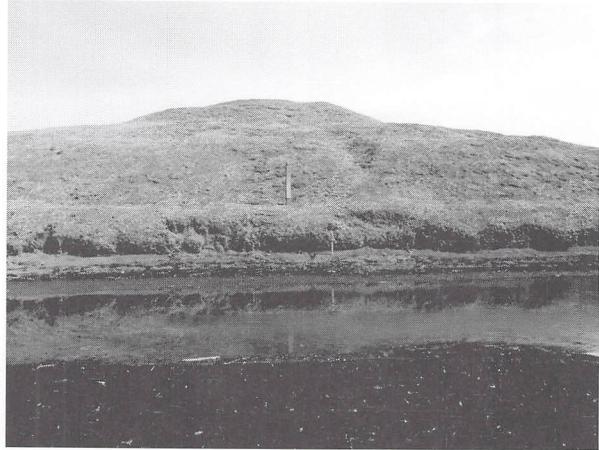
② 前方部

大きく抉れ、上部も部分的に崩落。写真手前は平成 2 年度調査で検出された本来の堀底面

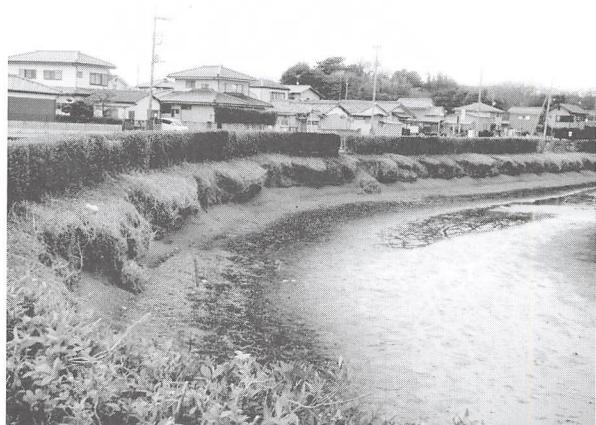
③ 中堤

鋸歯状に崩落する。昭和 43 年度整備時には下部の乾燥箇所までは中堤法面であったと推定される。

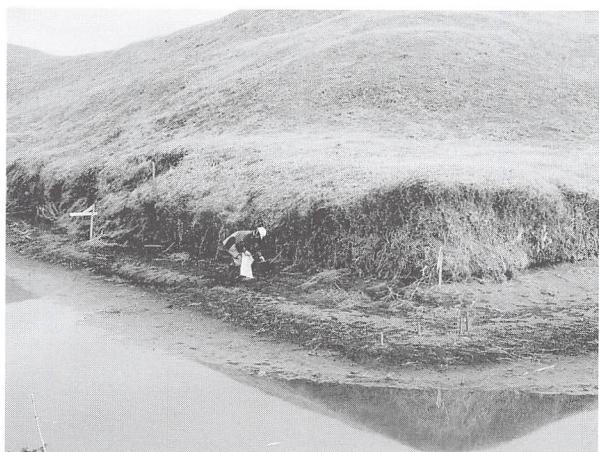
④ 前方部南西コーナー

遺物採集状況。作業員足元の乾燥箇所は、墳堀の流出箇所と推定される。

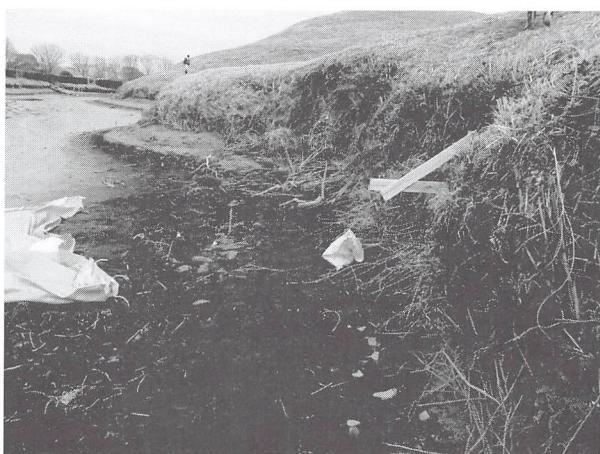
工事に伴う排水時に、墳丘裾部から多量の埴輪片と少量の須恵器片を採取した。コンテナ17箱であった。今後洗浄する予定であるが、95%以上は円筒埴輪片と思われる。なお墳丘造出し直下には須恵器片が集中していることから、先に触れたとおり墳丘本体も崩落している可能性が高い。

⑤ 墳丘造出し部周辺

埴輪片が散在する。最奥が後円部、手前造出し。須恵器片も数点採取。

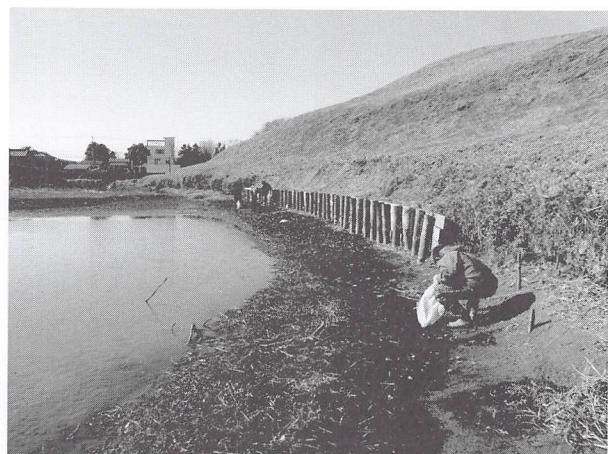
⑥ 東側くびれ部

矢板は平成 19 年度実施の緊急護岸整備工事によるもの。瓦片、埴輪片が散在する。

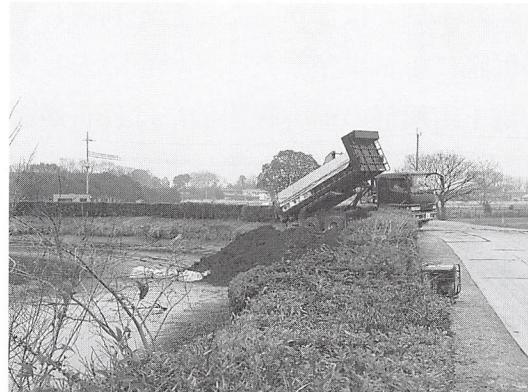
② ダンプ進入用のスロープを造る

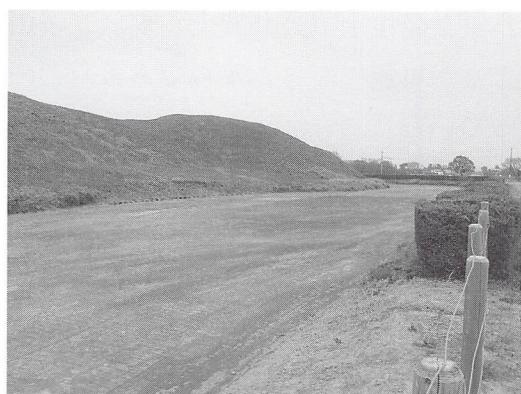
④ 完成（平成25年度施工区）
