埼玉県立史跡の博物館紀要 第8号

平成25年度 埼玉古墳群範囲確認調査の報告 堀口智彦 (19)

平成24年度 埼玉古墳群周辺確認調査の報告

—若王子古墳の確認調査(2)—

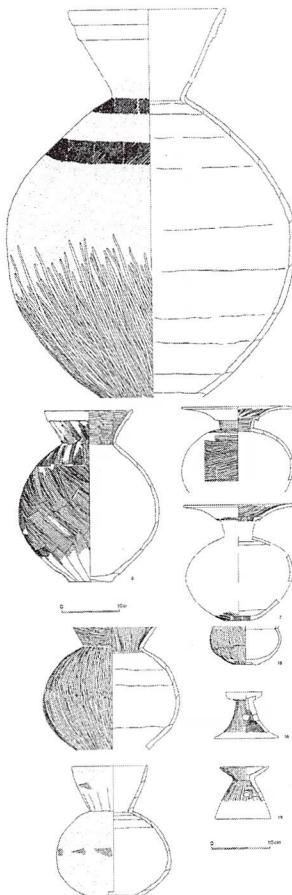
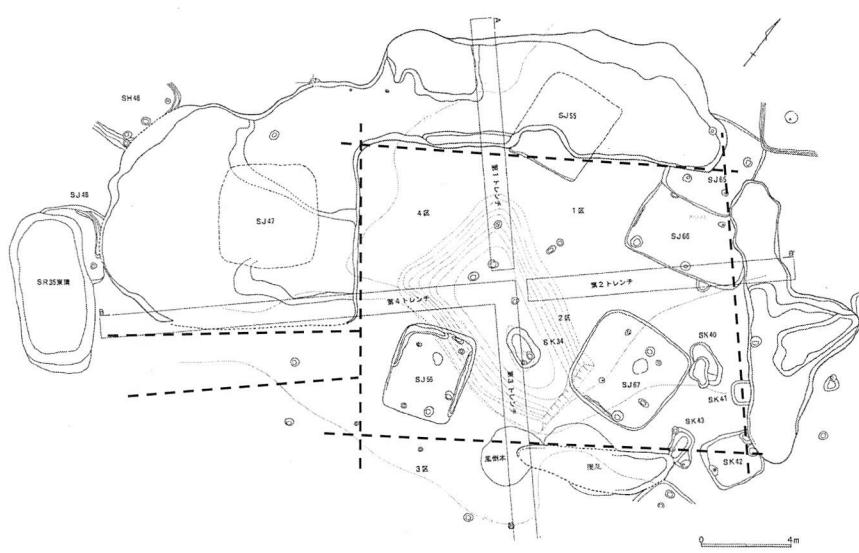
第3図 西原大塚1号墓操作図

西原大塚遺跡は埼玉県南部の荒川水系の新河岸川に合流する柳瀬川右岸の台地上、志木市幸町地区に所在する遺跡である。区画整理で調査が行われ弥生後期から古墳時代前期の方形周溝墓が20基以上調査されている。そのうちの第1号方形周溝墓は北溝と東溝の一部が調査区外で全容が明らかになってはいないが、方台部の東西軸長は約14.5mと推定され、南北軸長は13.8mを測る大型の周溝墓である。方台部南辺のほぼ中央から外方に土橋が付設されて

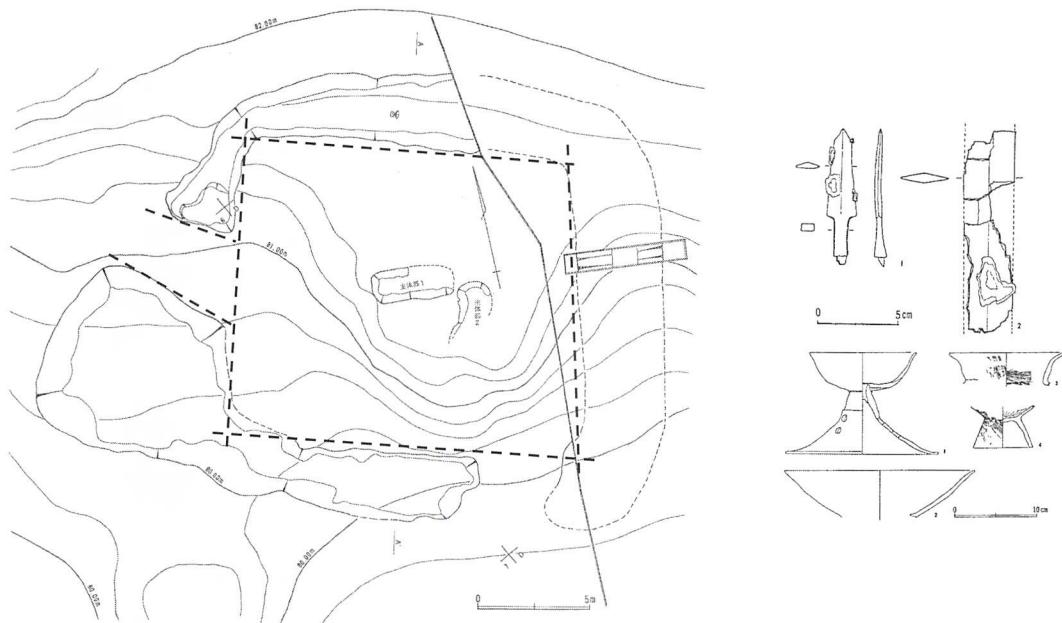
第4図 塚本山14号墓操作図及び出土遺物

さて、塚本山14号墓は調査前には1.5mほどの墳丘が遺存していて、埋葬施設である土壙が2基確認されている。東側の溝が調査区外となるが、その一部がトレンチ調査で把握されていて方台部南北を長辺としており約16mと推定される。短辺は東西方向で約13.8mである。方台部西辺のほぼ中央を約4.2mの幅で掘り残し、北西外方に約4.3mの長さの土橋が付設されている。土橋は外方の幅が方台部側より狭まっており、方台部から外方に向かい左手の周溝は他の箇所より幅広に掘られている。斜面部に構築されているため、標高の低い側の遺存がよくないが方台部の南辺東コーナー寄りにも土橋が確認されている。盛土中から埋葬施設が2基検出されていて、それぞれ東西方向と南北方向に長軸を置いており、そのうちの一基の覆土中から鉄剣の破片が出土している。また、周溝からは高壺や台付甕の台部破片などが出土している。
