瓦塚古墳

《史跡埼玉古墳群保存整備事業報告書》

保存・整備工事編

埼玉県教育委員会

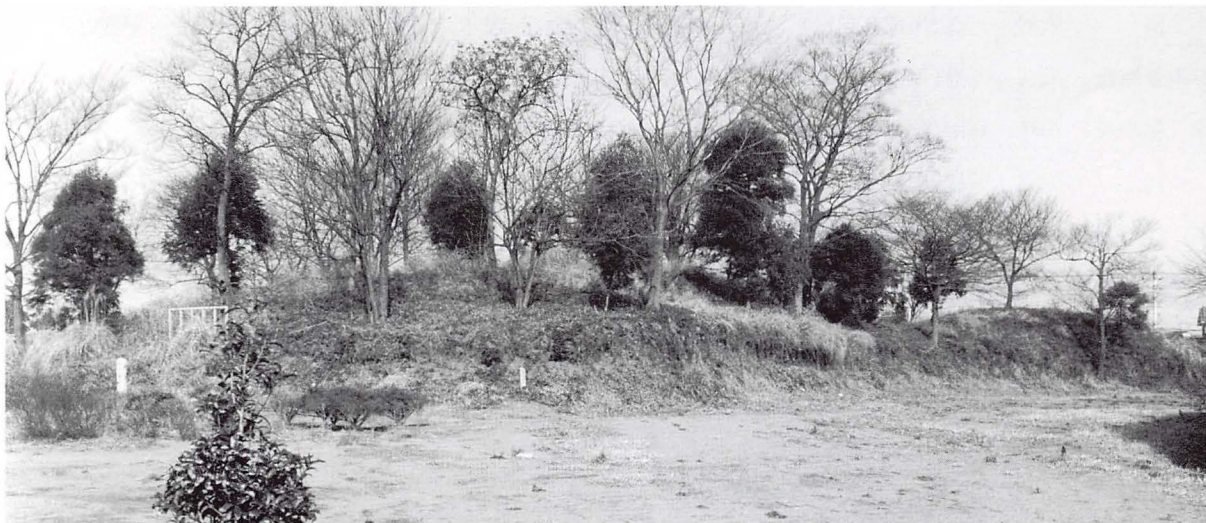
写真1 整備前の瓦塚古墳全景(南東から)

瓦塚古墳は墳丘東側部分が過去に土取りされたために、崖状をなしており、風雨によって崩壊が進行する可能性が大きかった。このため、損壊を防止する緊急性は極めて高く、引き続き見学に供するための保存修理工事を2か年にわたって実施する計画を昭和62年度に策定し、文化庁の補助を仰いで翌年度から実施することになった。

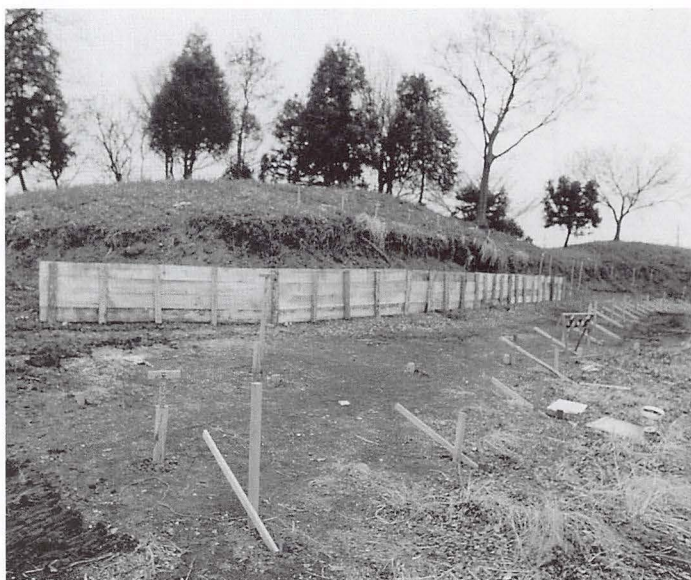
写真2 杉丸太と松板による土留工

初年度は墳丘東側部分の盛土復原工事を実施した。盛土は良質土を使用し、人力によって叩き締めを行ったが、地滑り防止のため、松の厚板を杭で固定して埋設する土留め工事を盛土高の特に大きい部分に併せ行った（写真2）。

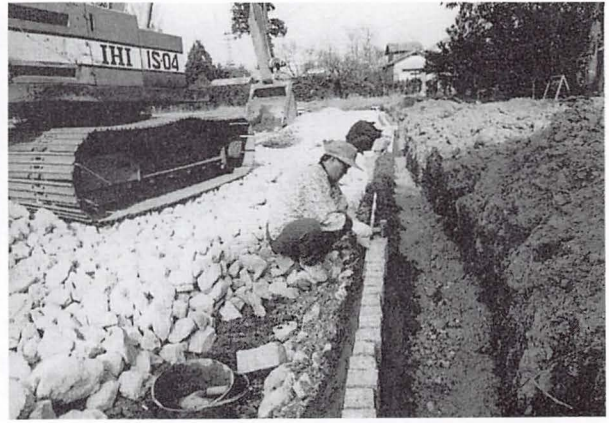
写真 15 東側外堀の周堀立体表示工事

墳丘東側の外堀と墳丘西側の内・外堀の一部について周堀立体表示工事(写真15)を施工した。これは平成元年度に実施した東側内堀の表示方法と同一手法を取るもので、50cm掘削の後、栗石を入れ、表面を小砂利で仕上げ、排水を考慮した立体的な堀の表示を行うもので、特に説明がなくても、見学者に視覚的に堀であることを知ってもらう効果を期待できるものである。

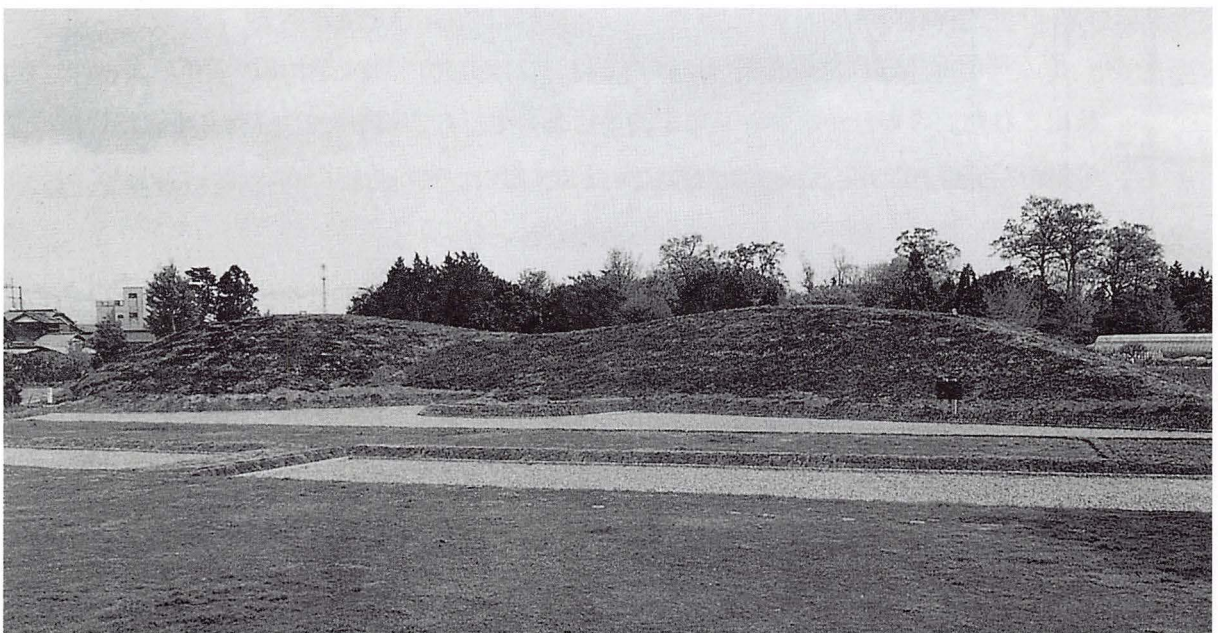
写真 17 西側から見た瓦塚古墳の全景

墳丘西側についてはすでに砂を用いた平面表示が行われていたが、今回、これを撤去して立体表示に改めた(写真17)ものである。外堀に設けられた陸橋(ブリッジ)については、前回の整備を活かして表示することとした。

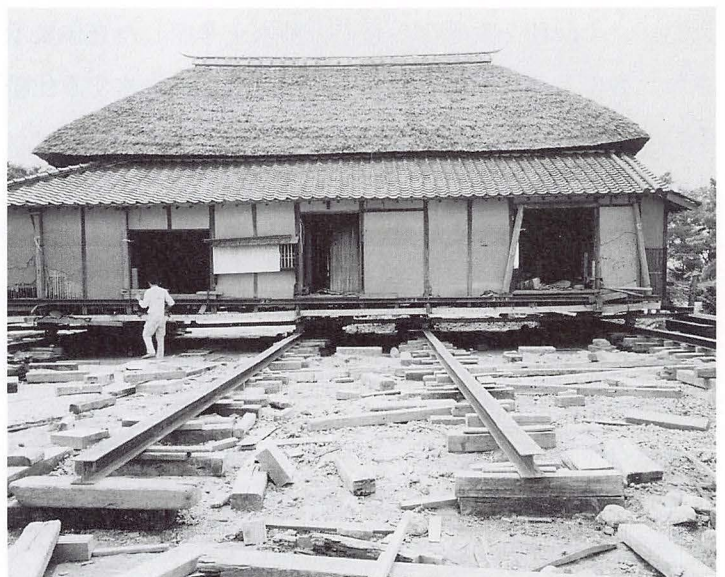
写真18 旧山崎家曳家工事（ジャッキによる持ち上げ）

瓦塚古墳の整備工事に先行して、移築民家である旧山崎家の曳家工事を県単事業として実施した。施工は行田市内の横田算段師に委託し、旧山崎家をジャッキアップした後に、台車を差し込み2本のレールを敷設して、その上を南側に20m移動させた(写真18・19)。

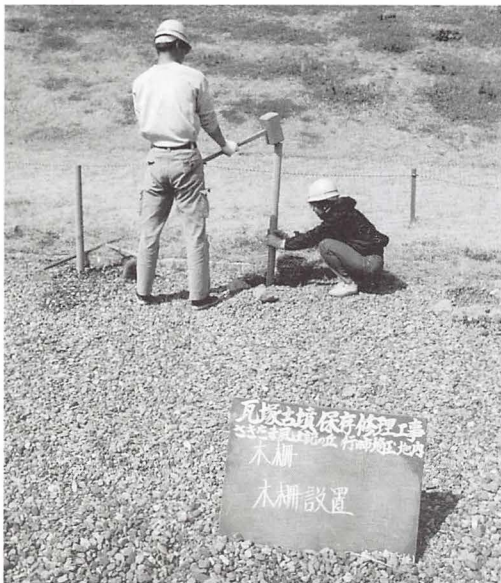
写真20 墳丘周囲の木柵設置

遺構の保護と安全管理のため、墳丘の周りに囲柵を設けた(写真20)。仕様は協議会で承認されたとおりであるが、あまり太い^{いか}杭^{いか}を用いると厳めしい感じを見学者に与えるとともに、墳丘の眺望の支障になるため、必要最小限の細い丸太を使用することになった。

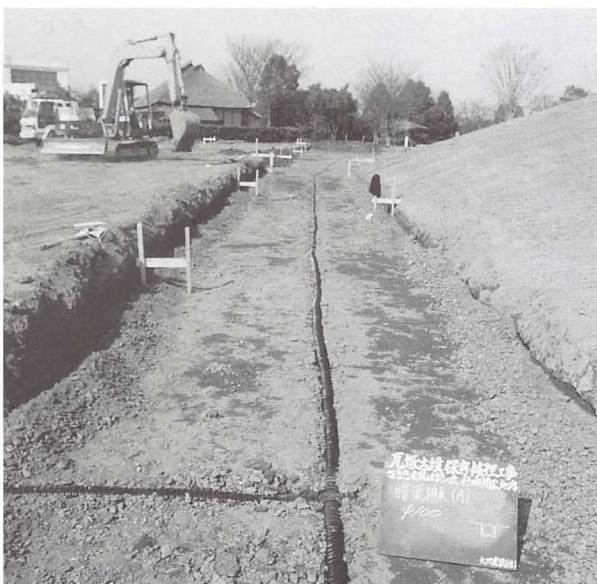
写真22 前方部正面部分の暗渠排水溝工事

前方部南側の内堀と外堀について、50cm掘削の後、透水管を敷設し(写真22)、栗石を入れ(写真23)、小砂利を敷きならして、排水を考慮した立体表示を行った。この透水管は民家の庭に埋設されたものと共に雨水を集め、南側の用水に排水する仕組みになっており、立体表示で窪地となっている内堀と外堀の湛水を防止する目的で今回設置したものである。

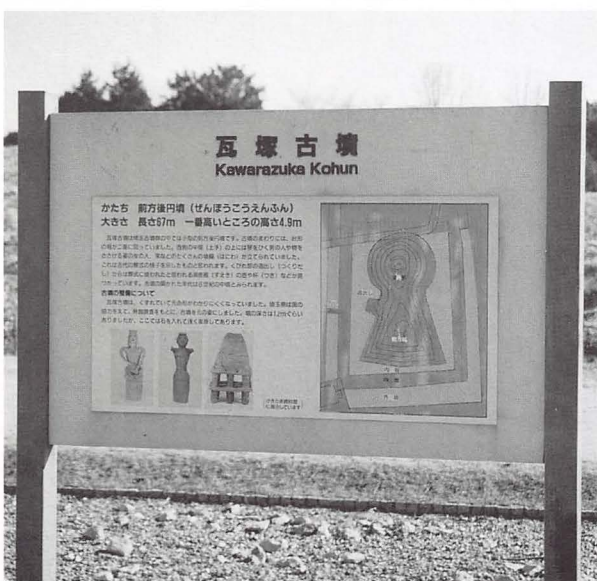
写真24 説明板

外堀ブリッジの外側に説明板1基を設置した(写真24)。古墳の名称と形態及び規模を大文字で

示したほか、調査でわかったことや整備の方法について小学校高学年なら理解できるような平易な説明を行った。また、瓦塚古墳から出土した琴弾きの男子埴輪、両手を前に伸ばす女子埴輪、高床構造の家形埴輪の写真をシルクスクリーン印刷し、瓦塚古墳の平面図を大きく掲げた。

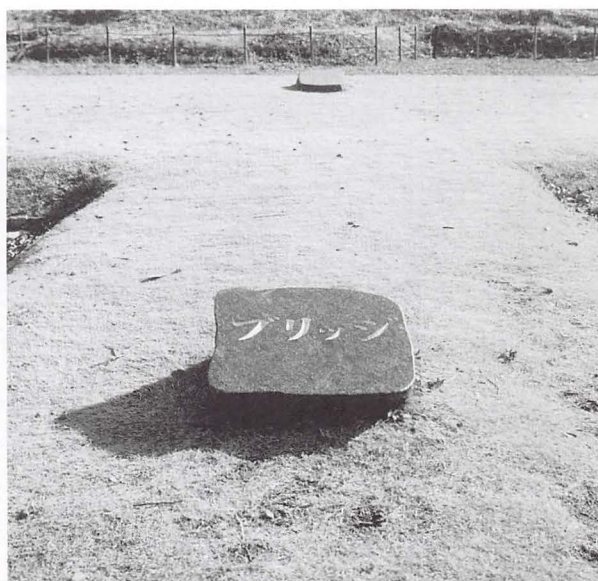
写真25 自然石による遺構表示板

遺構の表示板はそれぞれの遺構に11基設置したが（写真25）、当初候補としていた陶板よりも自然石の表面を磨き加工したもののほうが耐久性に優れ、かつ安価であることから、仕様の変更をすることになった。
