# 瓦 塚 古 墳

《史跡埼玉古墳群保存整備事業報告書》

保存・整備工事編

埼玉県教育委員会

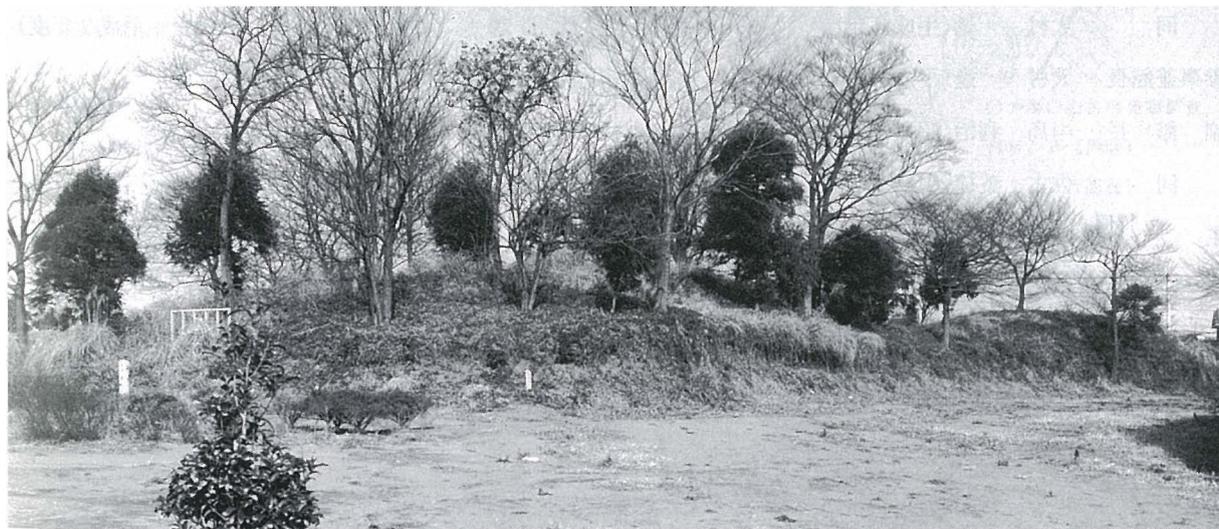
瓦塚古墳は墳丘東側部分が過去に土取りされたために、崖状をなしており、風雨によって崩壊が進行する可能性が大きかった。このため、損壊を防止する緊急性は極めて高く、引き続き見学に供するための保存修理工事を2か年にわたって実施する計画を昭和62年度に策定し、文化庁の補助を仰いで翌年度から実施することになった。

写真1 整備前の瓦塚古墳全景(南東から)

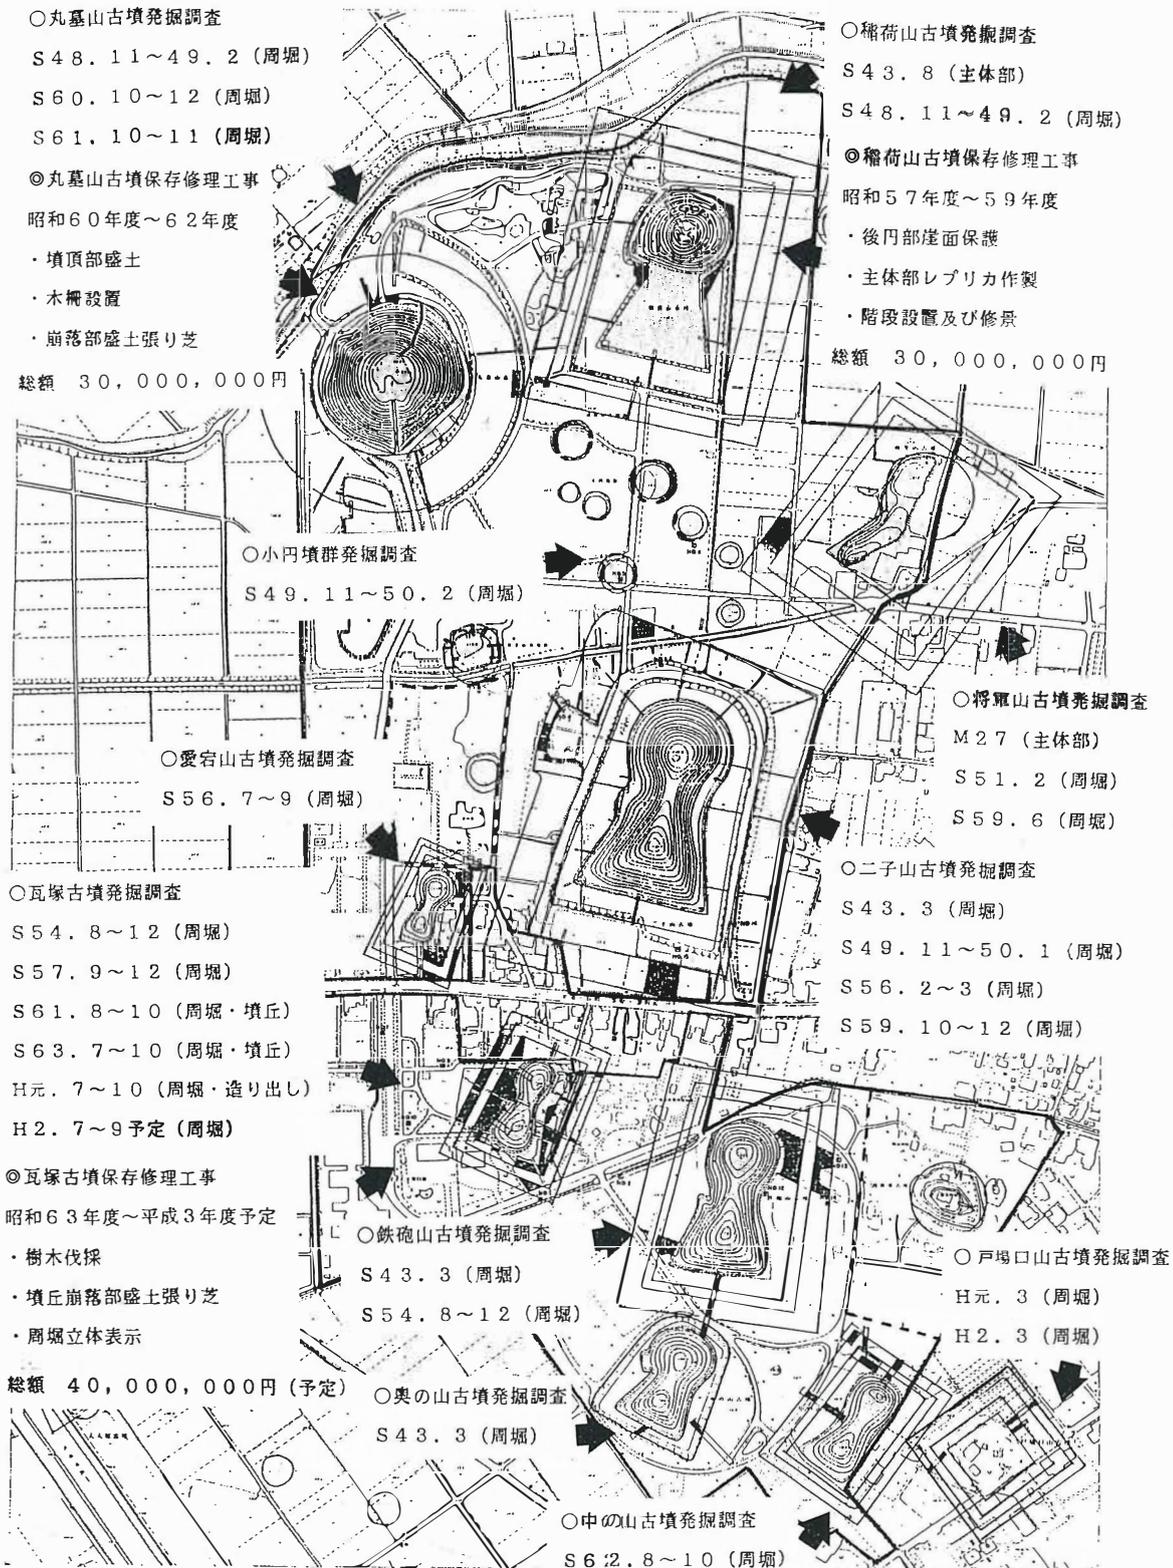
図1 埼玉古墳群発掘調査・保存修理事業一覧 (平成2年4月作成)

埼玉県は文化庁の指導と補助を受けて早くから埼玉古墳群の保存と整備に取り組み、昭和43年度に全国で2番目の風土記の丘を開園した。このさきたま風土記の丘の調査・研究と整備・活用は県立さきたま資料館の主要事業として位置付けられており、中長期的に取り組んできたところである(図1)。近年は文化庁の補助を得て、特に緊急性の高いものから、その保存と活用の手立てをとることとし、昭和57年度から59年度の3か年で稲荷山古墳保存修理工事、昭和60年度から62年度の3か年で丸墓山古墳保存修理工事を行った。

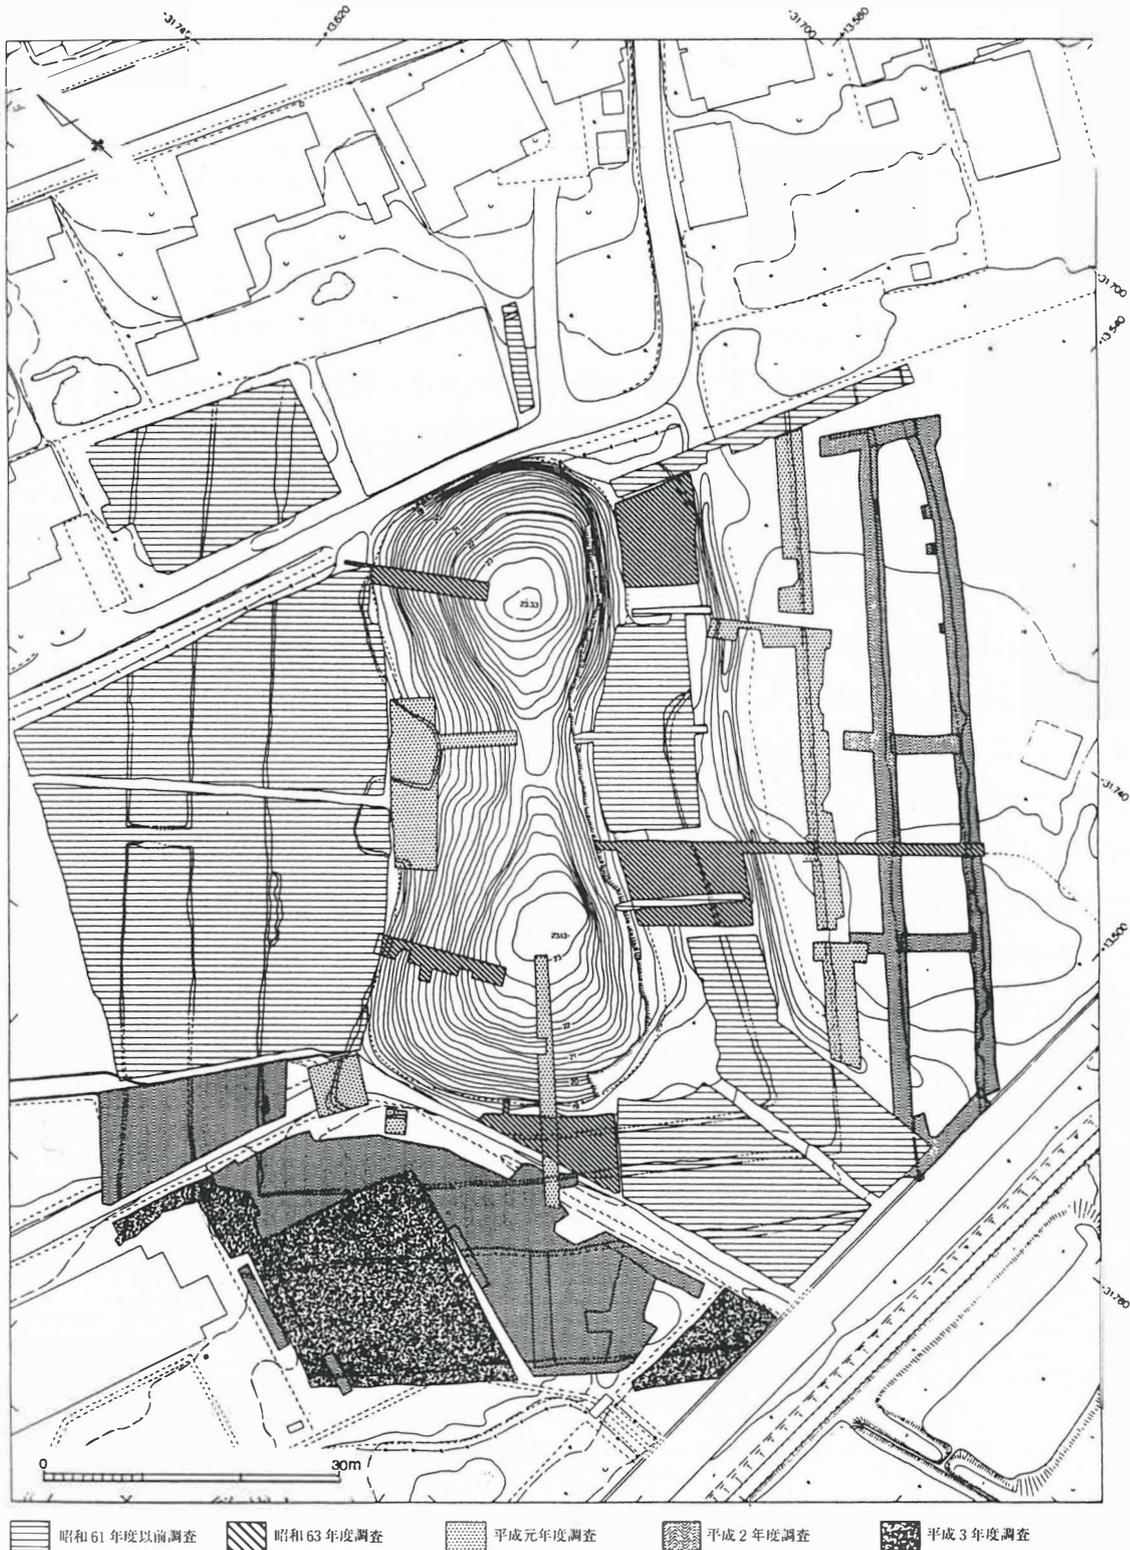
図2 瓦塚古墳各年度毎発掘調査位置 (1/800)

工事の施工期間との関係から、7月から10月にかけて確認調査を行った。これは墳丘及び周堀部分に6か所のトレンチを設定し、築造当初の墳丘範囲、周堀、中堤の位置とその規模、さらに墳丘上の埴輪列の有無を確認し、古墳整備の基礎データを得ることを目的とするものであった。各調査区・トレンチ別の所見は、以下の通りである。

今回の整備方針では現存する墳丘を活かすことが大原則であったため、墳丘部分の整備はいわばソフトな整備方法を採用し、周堀と中堤の整備を特に重視した。これは早くから、周堀の学術調査に取り組み、その半ばが調査済みであり、今回の確認調査を加えて、広大な外部施設の大半を解明した上で整備が初めて可能となったといえる(図2・14)。70m級の前方後円墳の堀がほとんど全面的に調査された例は我が国でもほとんど前例のないことと思われる。その結果、さまざまな形象埴輪や円筒埴輪が大量に出土し、その研究が前進するとともに、資料館の展示品の目玉として活用が可能となっている。

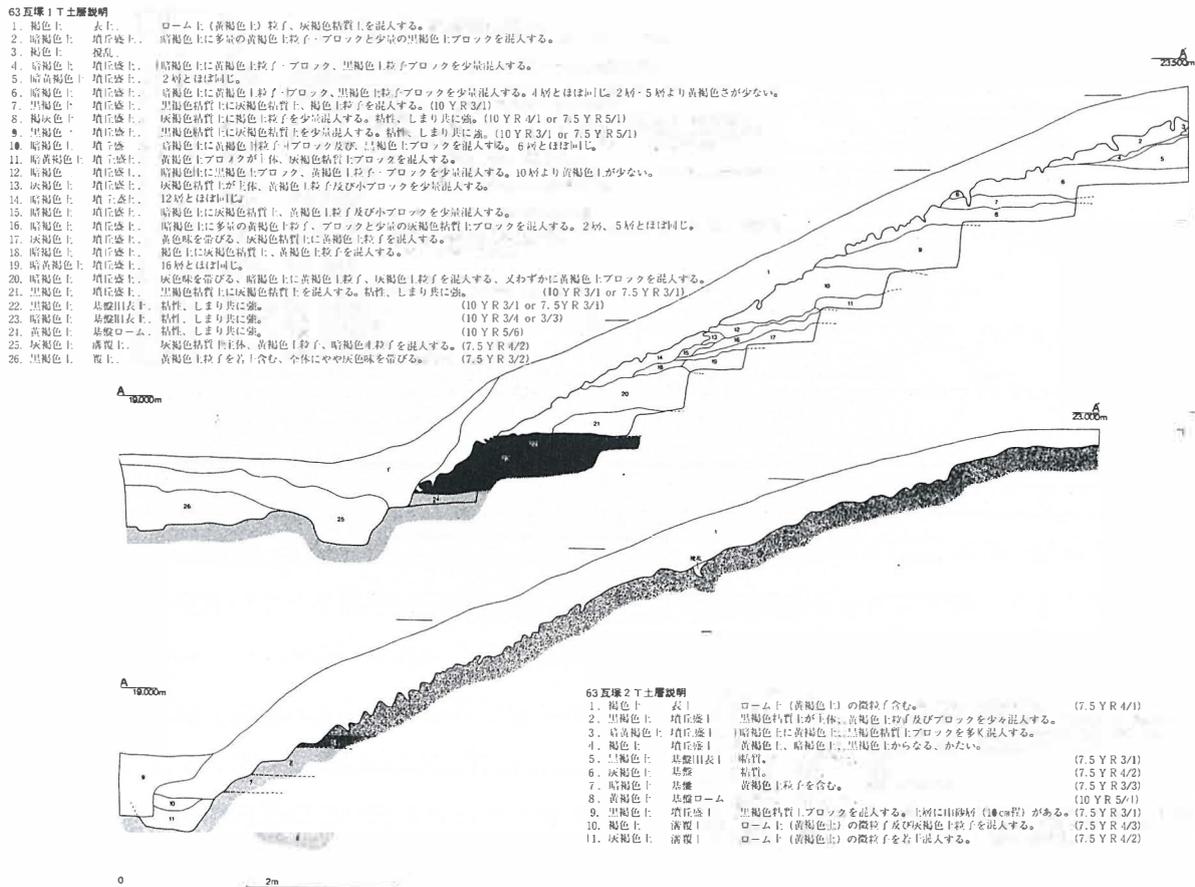
図3 瓦塚古墳土層断面図1

墳丘部分では、若干の埴輪の小破片が認められたが、埴輪列の存在は確認できなかった。表土の厚さは全体に50cm程で、以下は、ほぼ水平に互層となった盛土が行われていた(図3上)。

前方部西側に設けた長さ13.5m、幅2mのトレンチである。このトレンチでは墳丘の中程から少し下がった位置で、円筒埴輪列が検出された(図5)。この埴輪列追求のため1.5m程調査範囲を拡張した。埴輪は基部が原位置で残り、上半部は破片となって崩落していた。約20cm間隔で7本が設置されていたが、埴輪の設置場所には、特に平場は設けられていなかった(図3下)。

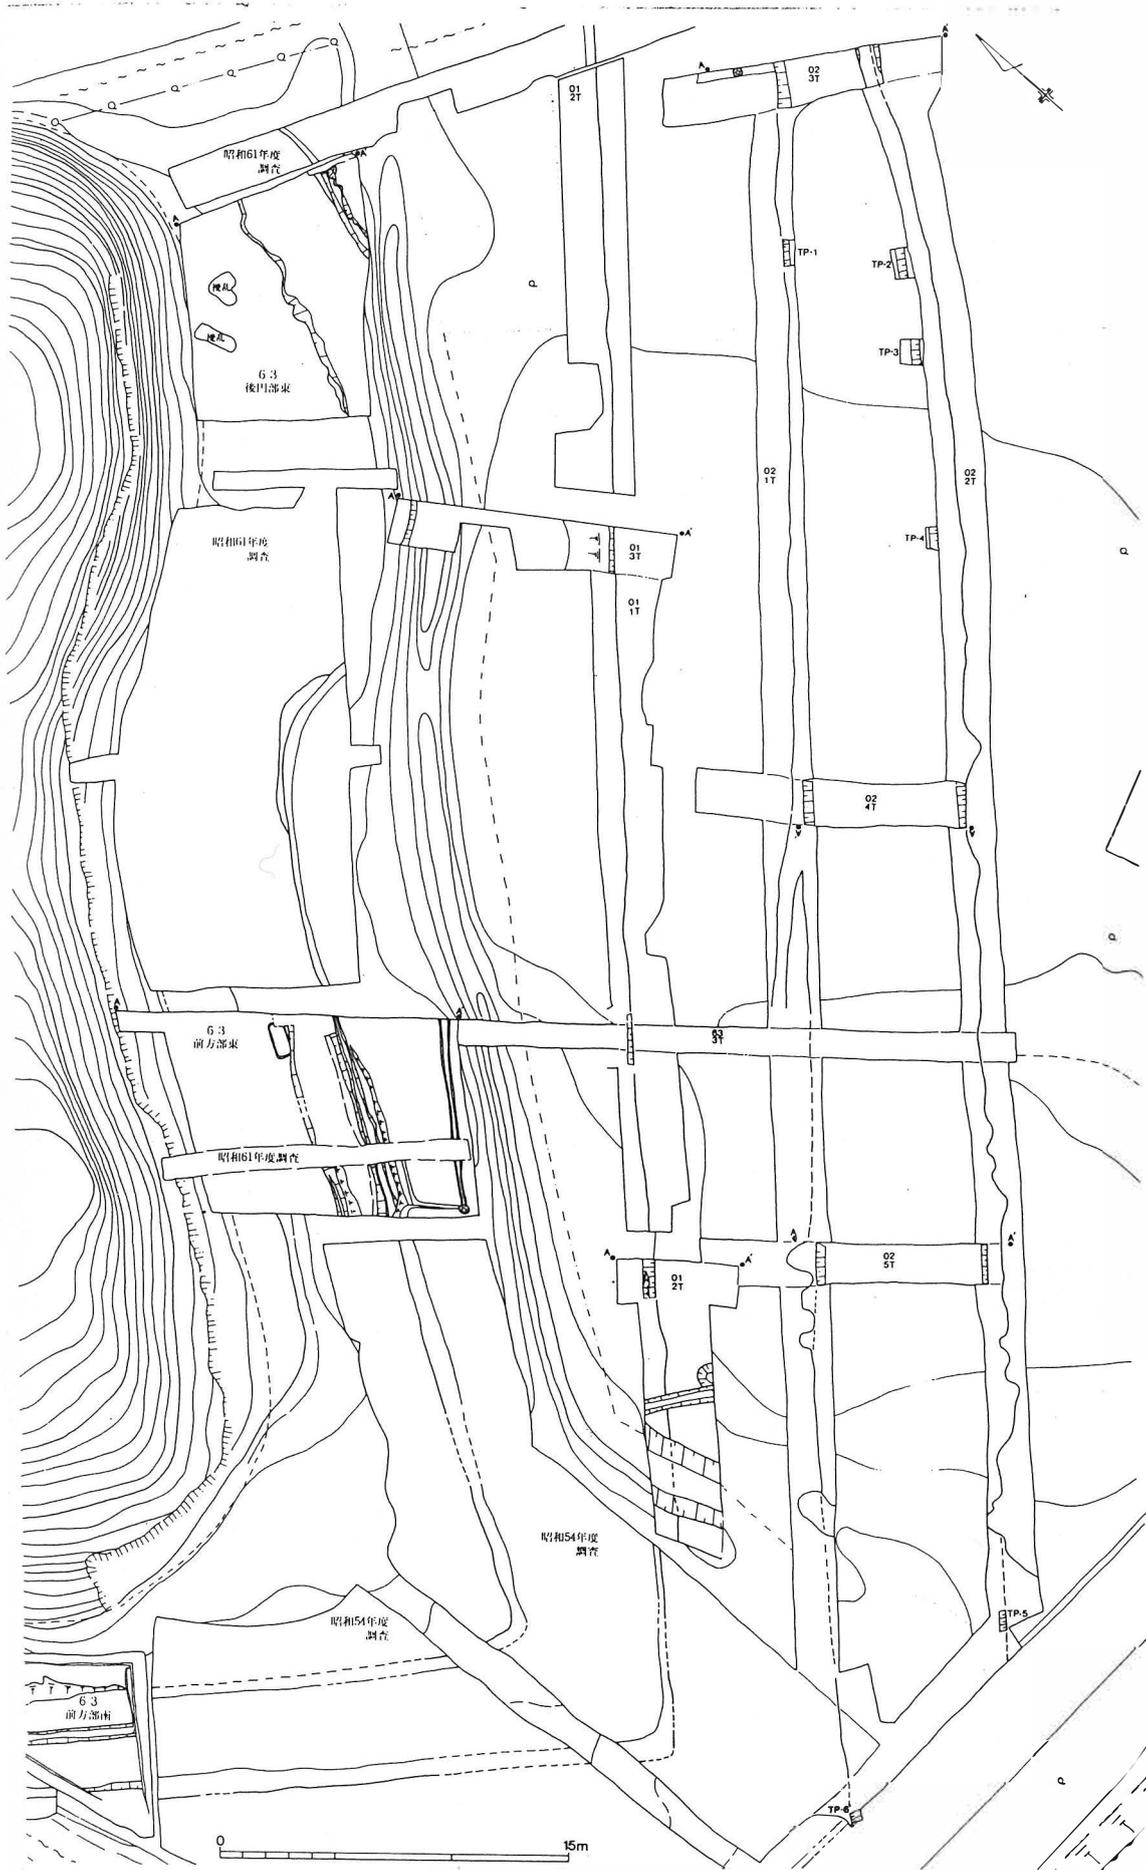
图4 瓦塚古墳調査区平面图1

前方部東側に設けた長さ40mのトレンチである(図4)。調査の結果、内堀幅12m、中堤幅7.5

m、外堀幅7.5mの規模であることが確認できた。内堀内から埴輪の破片が出土したが、過去の墳丘西側の内堀調査に比べ出土量は少なかった。

約63m<sup>2</sup>の調査区(図4)で、後円部墳麓の限界が確認された。後世の土取りのため削平され、さらに農業水路が掘られているため、墳丘の立ち上がり状況は不明確であった。

エ 墳丘東側の中堤内側ラインを確認するために設けた調査区では、内堀覆土と中堤との境界線が直線的に検出され、方形周堀となることが確実に became (図4)。

- ③墳丘東側の外堀の範囲と形状を確認する目的でプラン確認を行った1トレンチ及び2トレンチ（写真14）では、外堀の内外の立ち上がりラインは直線的に延びた後、北側で内側に屈曲することが確認された（図4）。

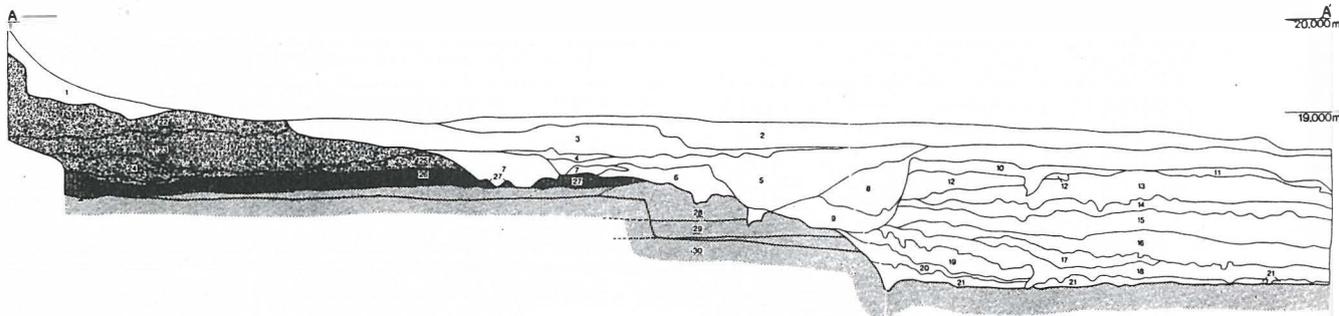
図6 瓦塚古墳土層断面図2

なお、トレンチの南側の墳丘削平部分から内堀にかけて設定した調査区では、墳丘の立ち上がり部に沿って幅20cm程の溝が検出された(図6)。古墳築造時の地割り設計線の可能性がある。

#### 63 前方部東 北壁土層説明

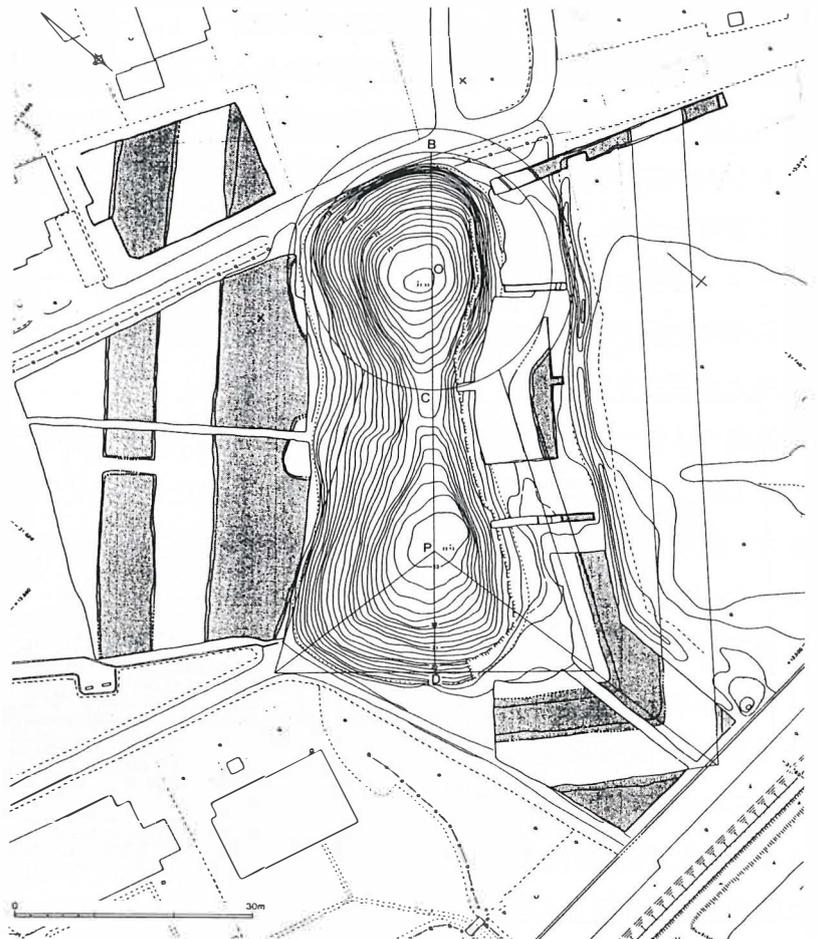
図7 瓦塚古墳想定復原図（1/11,000）

その設計の基礎は確認調査の結果に基づく古墳の立面設計の復原想定であり、それから導かれる平面の想定復原図（図7）は「埼玉古墳群発掘調査報告書第7集－奥の山古墳・瓦塚古墳・中の山古墳－」にすでに公表してあるとおりである。以下にその復原根拠の骨子を示す。

墳丘裾ラインの推定復原は①旧表土が確認される範囲は墳丘を反映しているものの、削平によりその範囲が狭まっていることが予想される。②周堀の立ち上がりが仰角で35度程度の傾斜

を有する。③周堀が前述の角度で立ち上がるとすると、旧表土表面に達する位置が各トレンチで遺存していた旧表土の位置と著しく異なる。また、昭和63年度の前部西側斜面のトレンチ調査で、墳丘中に埴輪列が検出されており、推定される周堀の位置と埴輪列の位置関係から、瓦塚古墳の場合、1m前後のテラスの存在が想定できる。

後円部側の周堀下端の標高は、前部よりやや低く、標高17.0mから17.2mを測る。平均的な下端標高を17.05mとし、立ち上がり角35度、テラス幅を1mとして単純に計算した周堀下端から墳丘裾推定線までの水平距離は、 $\text{約}2.93\text{m} (18.4\text{m} - 17.05\text{m}) \div \tan 35^\circ + 1.0\text{m} = 2.928\text{m}$ となる。作図により周堀下端での半径が18.3mであるから、後円部墳丘部復原半径は、15.37mとなる。

同様に前方では推定される周堀下端からの水平距離は、周堀下端の平均的標高が後円部よりやや高いことを勘案すると、約2.79mである。

したがって、設計では周堀立ち上がり下場ラインを基準とした場合、墳裾は2.8mから2.9m程内側となり、幅1mのテラスを介して墳丘が立ち上がるものとした。

なお、後円部では北側の道路で削られた墳丘とすり付ける必要から、墳丘の裾を復原線よりも50cm程内側とし、実際よりも小さく復原することになった。

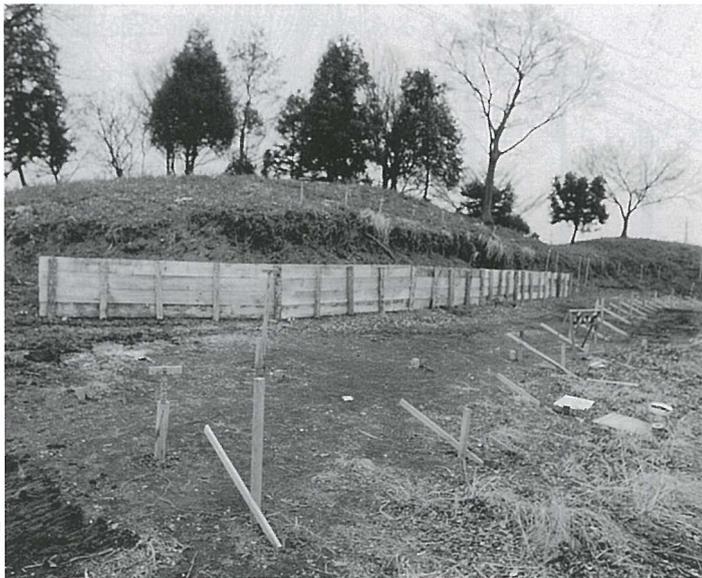
初年度は墳丘東側部分の盛土復原工事を実施した。盛土は良質土を使用し、人力によって叩き締めを行ったが、地滑り防止のため、松の厚板を杭で固定して埋設する土留め工事を盛土高の特に大きい部分に併せ行った（写真2）。

写真2 杉丸太と松板による土留工

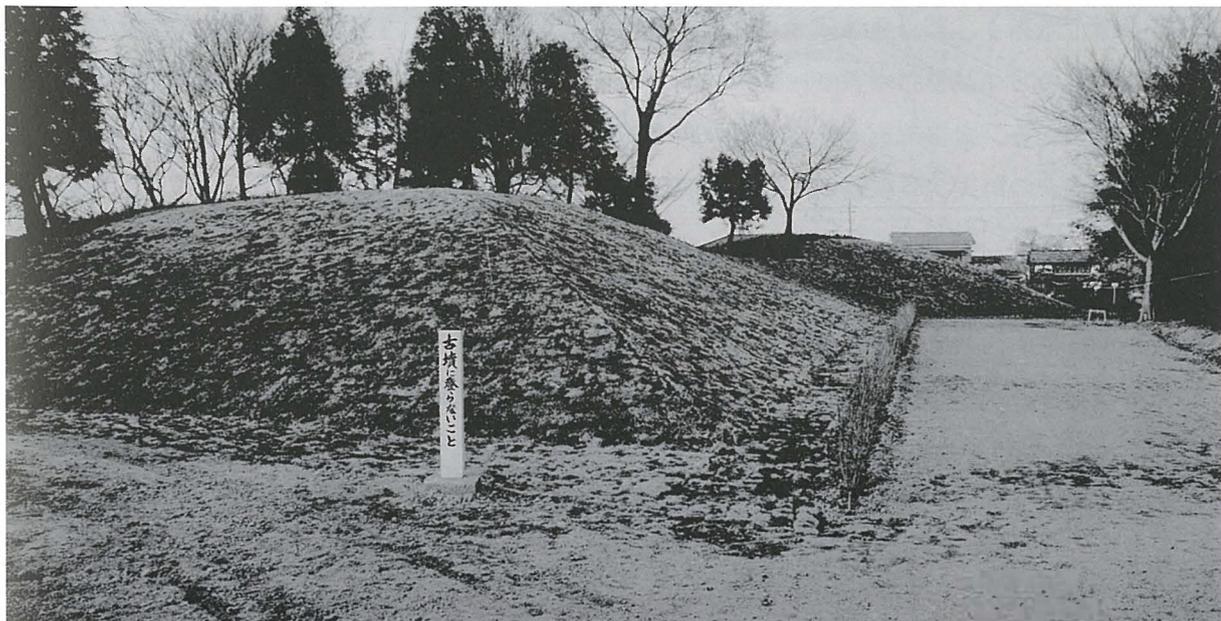
写真3 整備工事完成状況

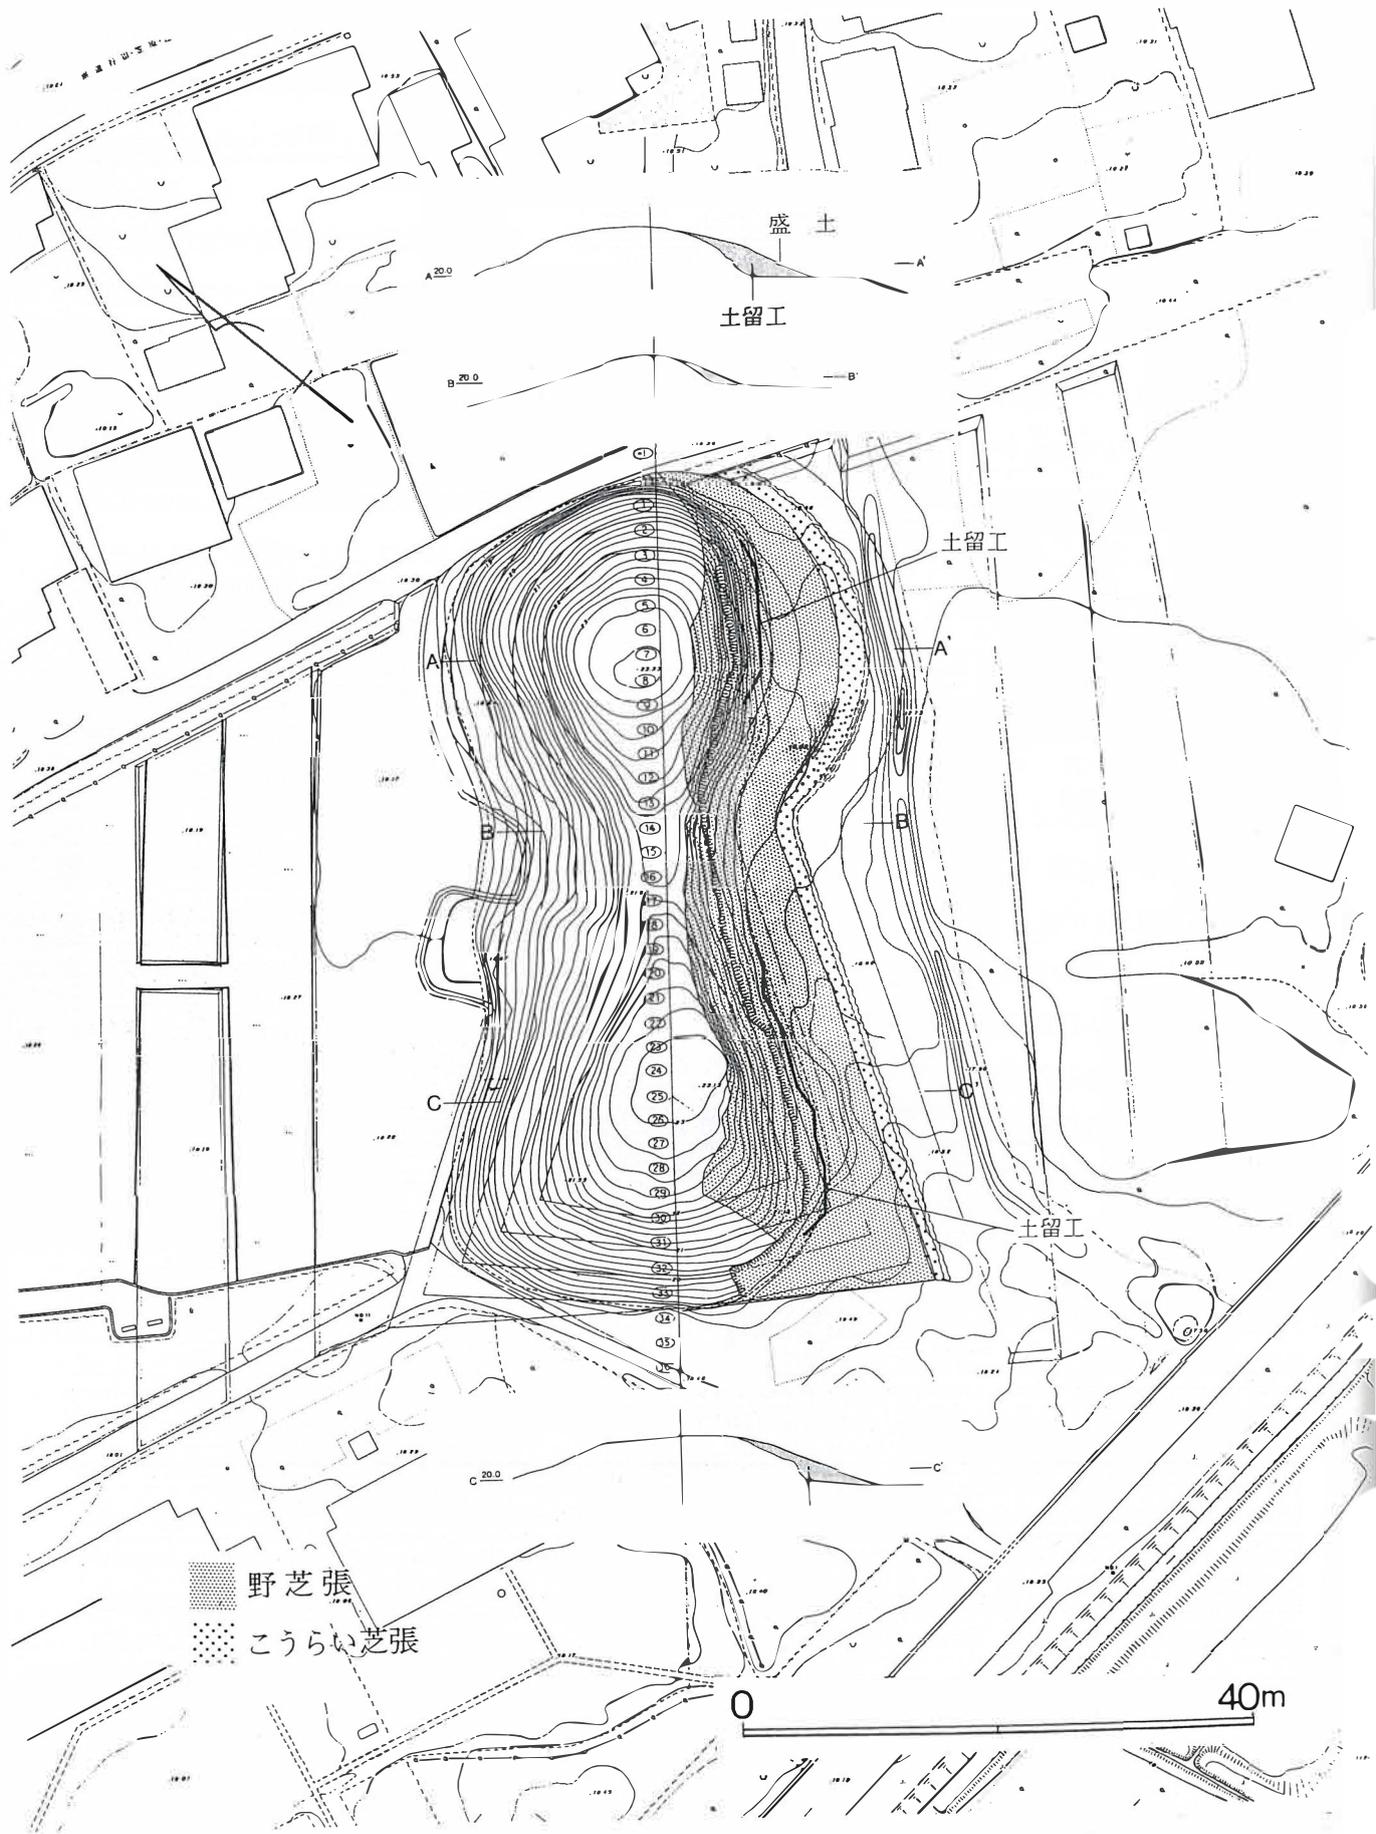
図8 瓦塚古墳 昭和63年度工事

また、墳丘表面の保護を目的として、野芝の貼り芝を行い。墳裾外側のテラス部分には修景を目的として高麗芝の貼り芝とドウダンツツジの植栽を実施することになっていた。

ところが、盛土工事実施中に設計と施工の間に不整合が生じた。それは墳丘外側の地面が不整地面で標高差があったため、墳裾のラインが波打つ結果を生じるというものであった。このため緊急に協議会委員の現地視察を仰ぎ、その助言に沿って、周辺の地面をグレイダーによって平坦に削って、地ならしをすることにした。その結果、盛土の法尻が延びて墳丘法面の面積が増大した分の貼り芝の増工を変更工事として実施することとなった。

- 盛土工 良質土（479.9㎡）
- 土留工 松板（40.0m）
- 墳丘表面保護工 野芝貼り芝（724.5㎡）
- 墳裾保護工 高麗芝貼り芝（114.0㎡）
- 墳裾修景工 ドウダンツツジ植栽（230株）

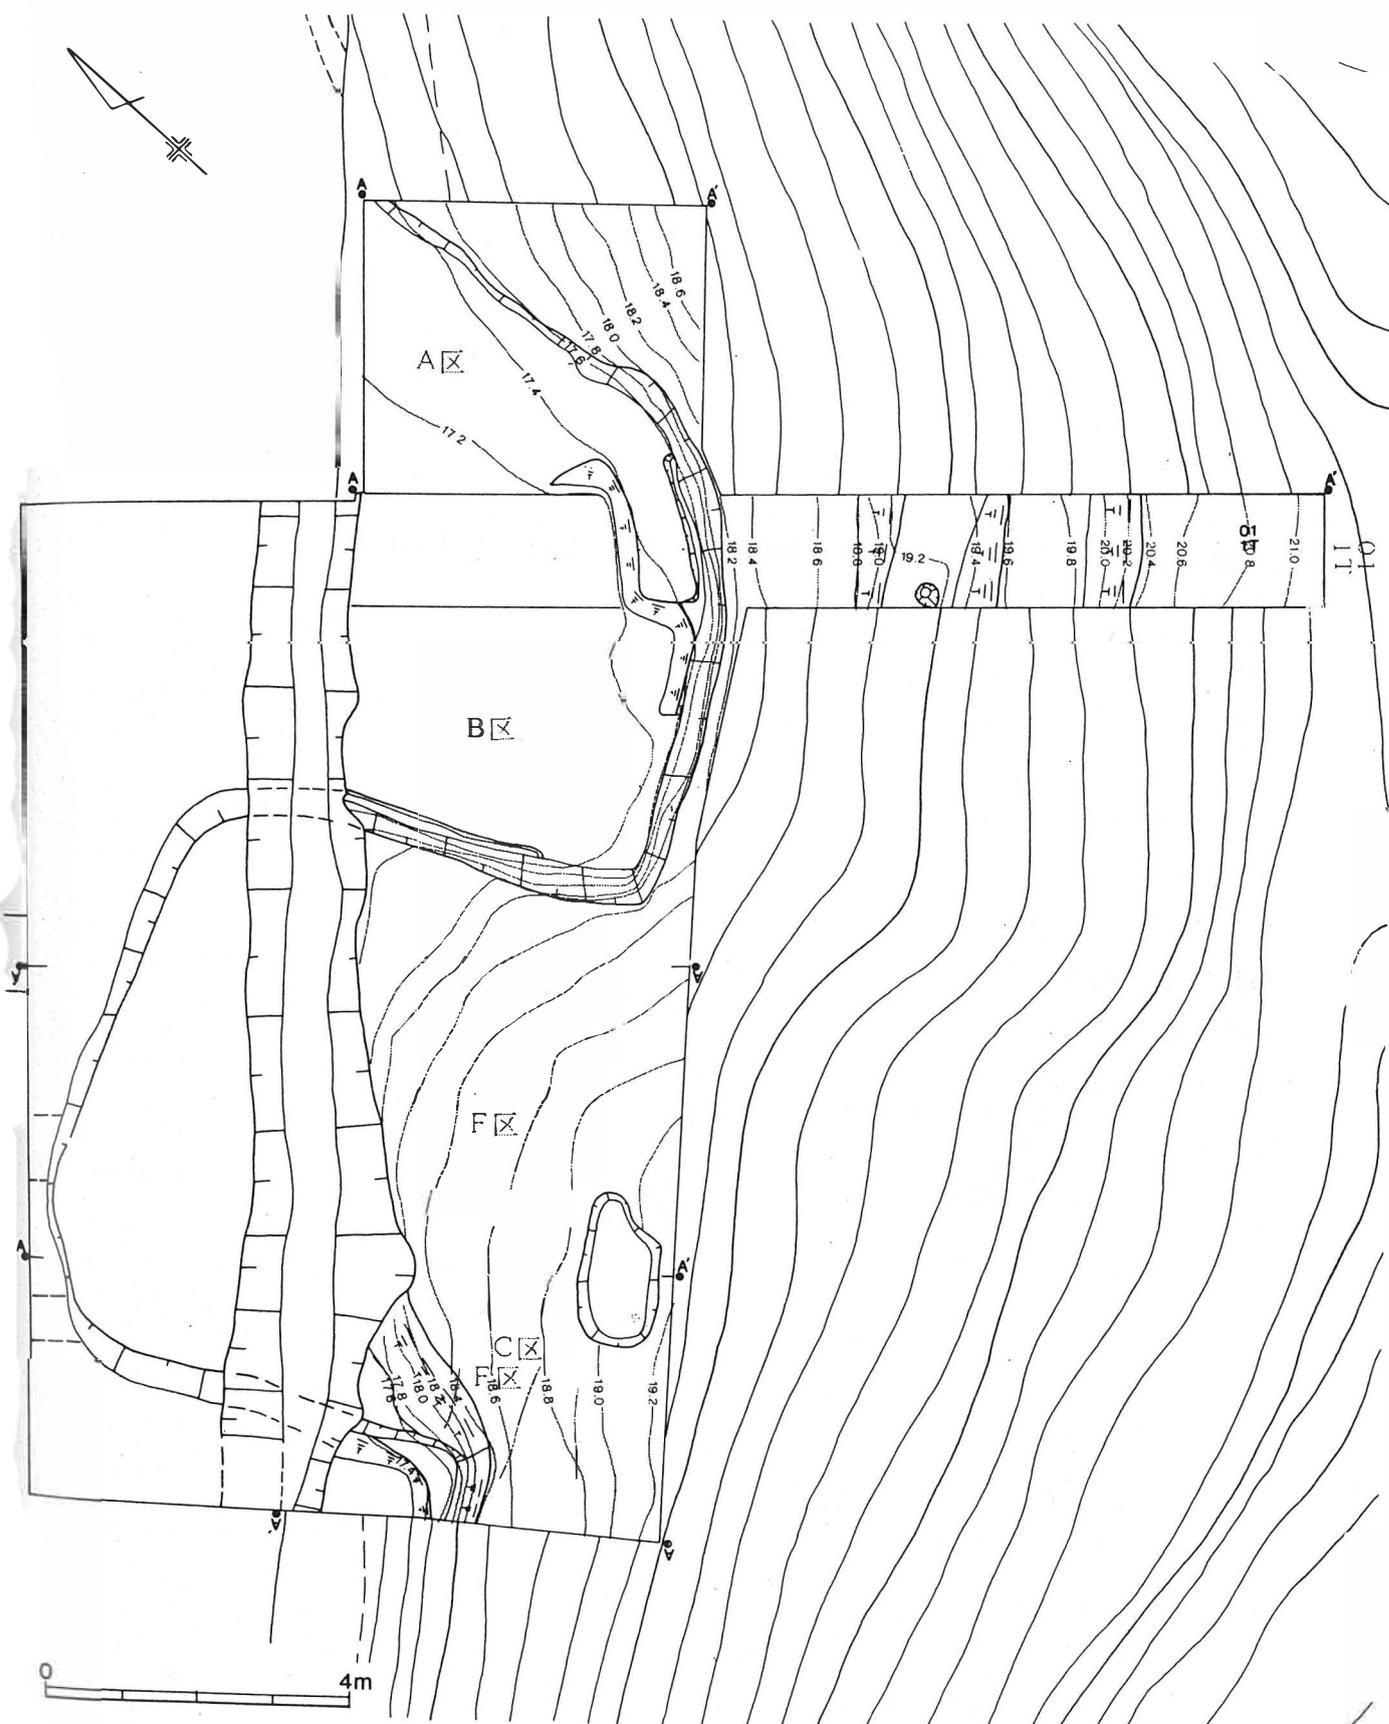
图9 瓦塚古墳造出し部平面図 (1/100)

ア 墳丘西側のくびれ部及び造り出しの形状を確認するために設けた調査区では、くびれ部と造り出しが明瞭な姿で検出された(図9)。くびれ部は「く」の字状ではなく、曲線部を持った後に、前方部と連結していた。

また、造り出しは前端の隅が丸い方形を呈しており、盛土を持つ立体的なものであることが明らかになった。

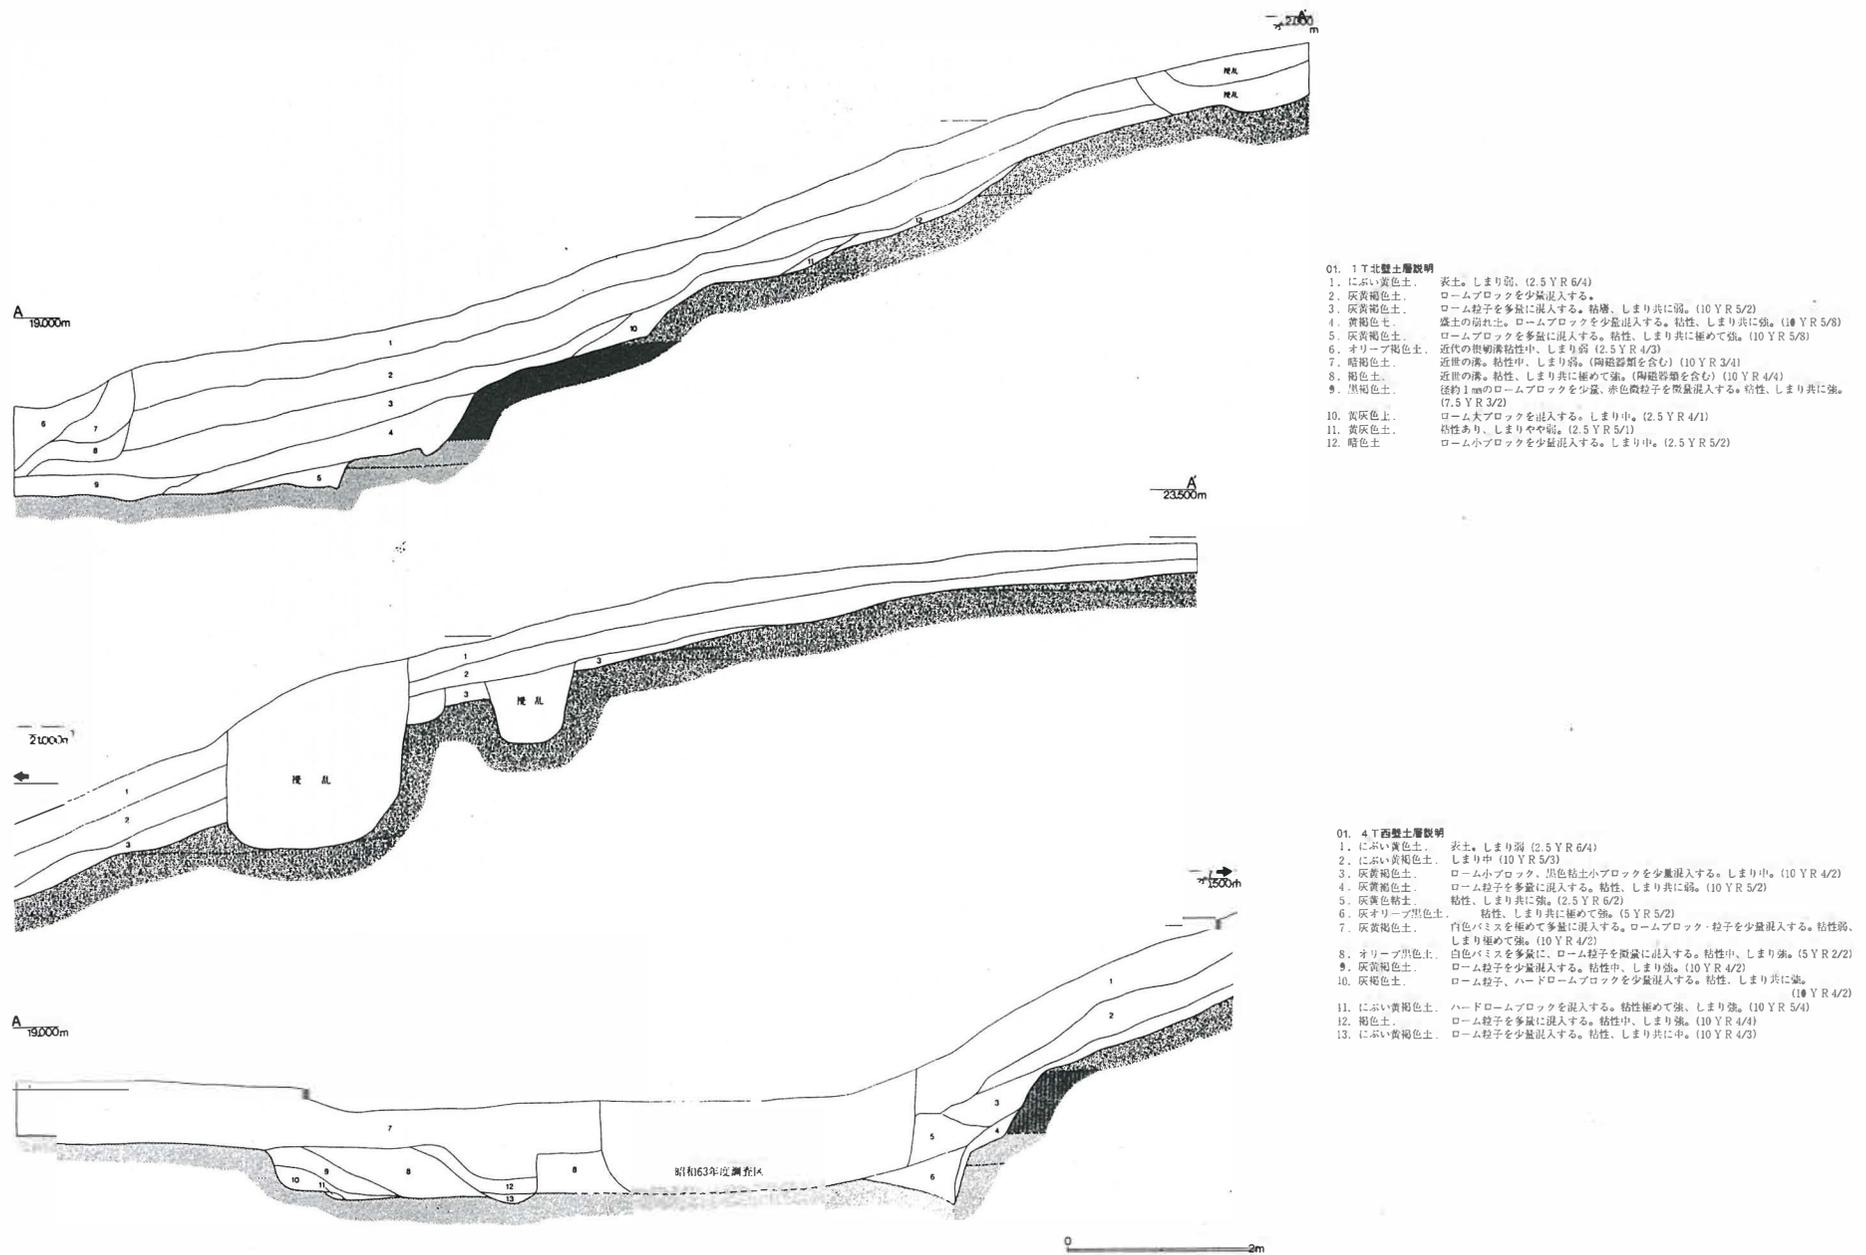
図 10 瓦塚古墳土層断面図 3

イ 墳丘は明瞭な段築を持たず、中程の高さで幅1m程度の犬走り様のものが検出された(図10上)。円筒埴輪は原位置のものは検出されなかったが、出土状態から、ここに樹立されていた可能性がある。

また、周堀の立ち上がりは60度前後の急角度で掘り込まれており、旧表土上には盛土がなされていて、テラスは存在していなかった。

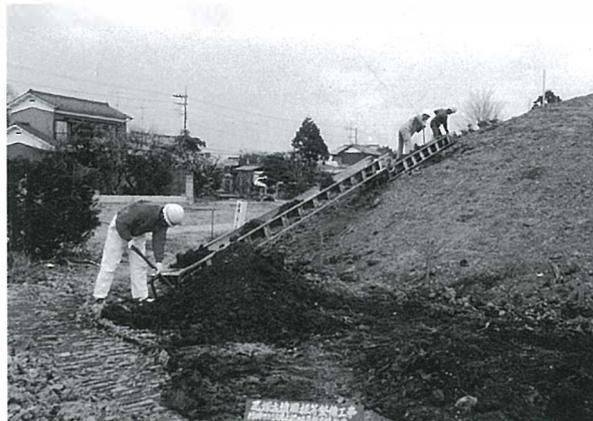
写真4 墳丘西側の盛土工

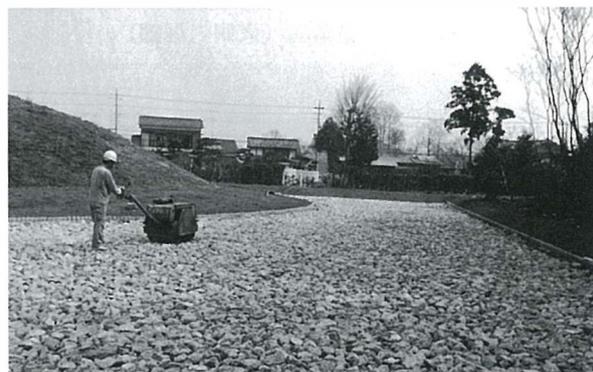
写真5 墳丘東側内堀の立体表示工事

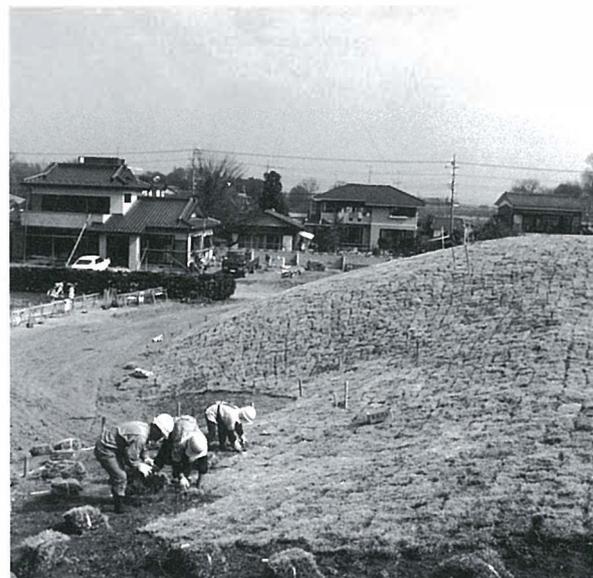
写真6 墳丘西側の芝張工事

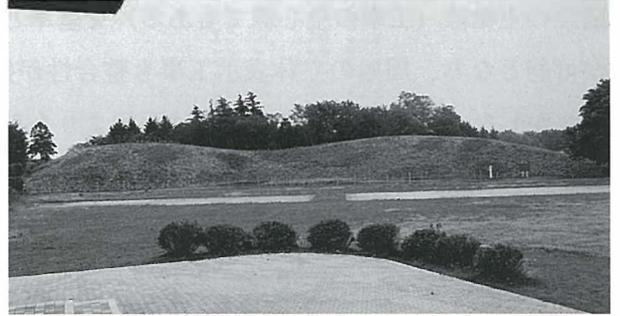
墳丘上の樹木が一掃され、墳形も築造当初の姿（写真8）に近いものとなり、資料館側から見る古墳の姿は一新した。また、墳丘東側の内堀は立体的な復原（写真10）が完成し、墳丘の芝の緑に対して、太陽を受けて輝く堀の小砂利の白さは極めてめりはりのあるものとなり、生まれ変わった瓦塚古墳を強く印象づけるものとなった。工事の主な数量は、下記の通りである。

写真8 整備後 (西側墳丘部)

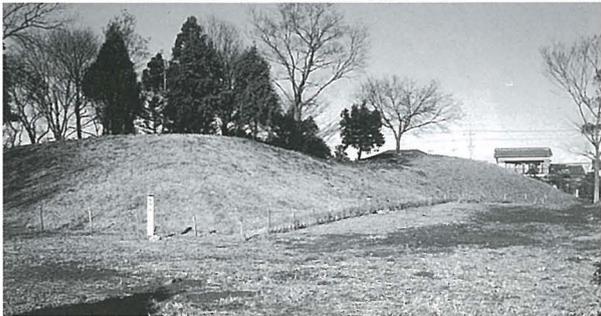
写真9 整備前 (東側内堀部)

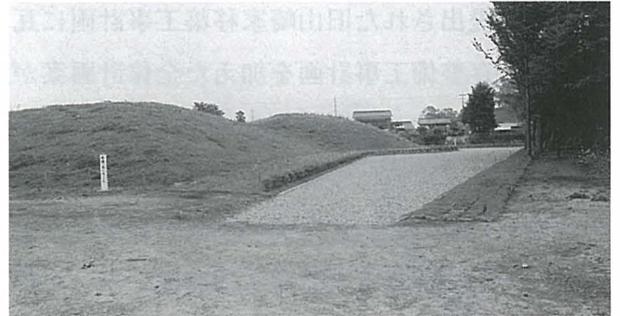
写真10 整備後 (東側内堀部)

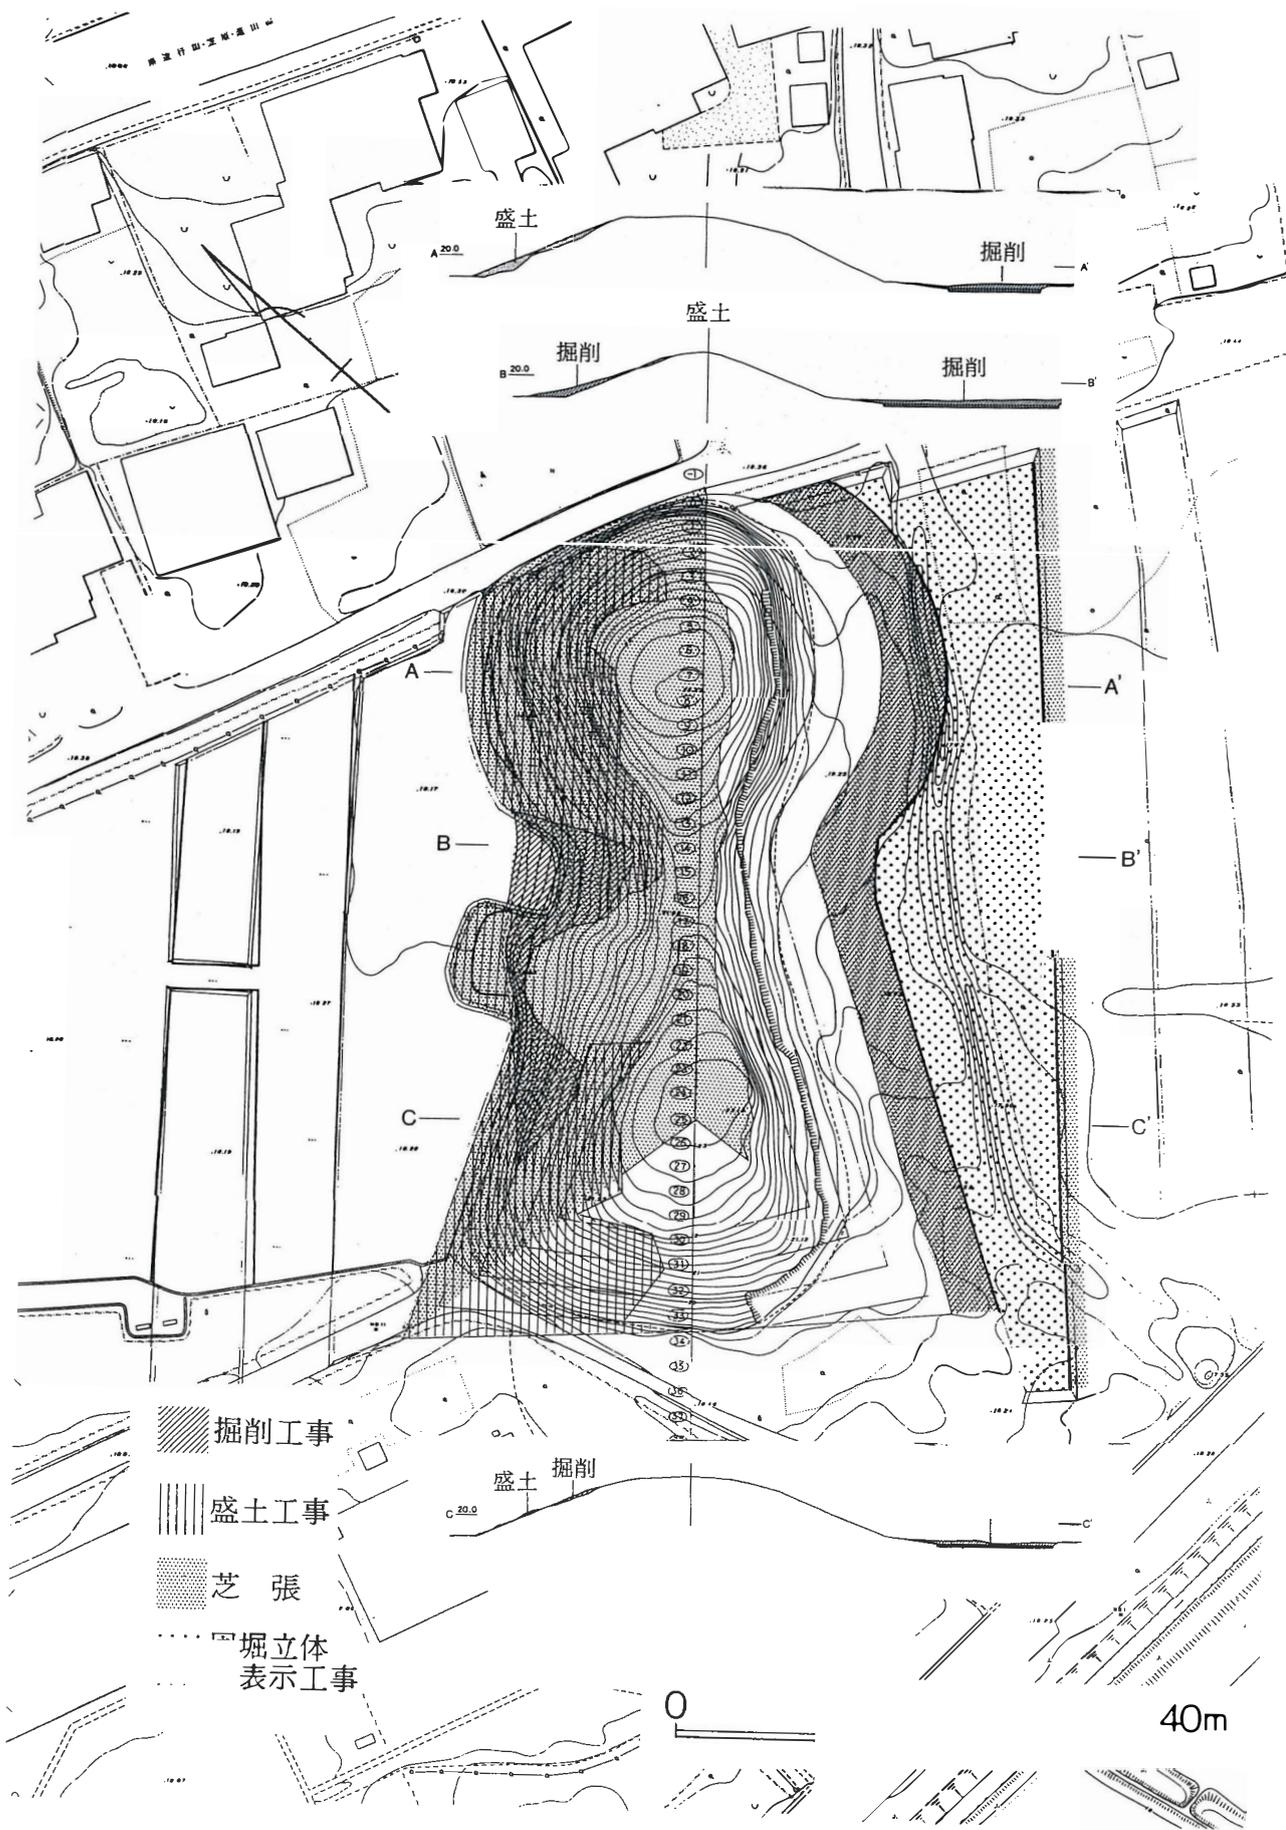
图 11 瓦塚古墳 平成元年度工事

- 土工 掘削（495.6 $\text{m}^3$ ）盛土（190.8 $\text{m}^3$ ）
- 周堀工 栗石（104.1 $\text{m}^3$ ） 敷砂利（34.7 $\text{m}^3$ ）

●配石工 小舗石 (147.0m) ●貼芝工 野芝 (1,516.6㎡) ●植栽工 イヌツゲ植栽 (20株)  
工事は3月中にすべて完了し、完成検査を受けて合格となった。実績報告書での精算事業費は  
10,034,028円でこの内、5,000,000円の国庫補助を受けた。

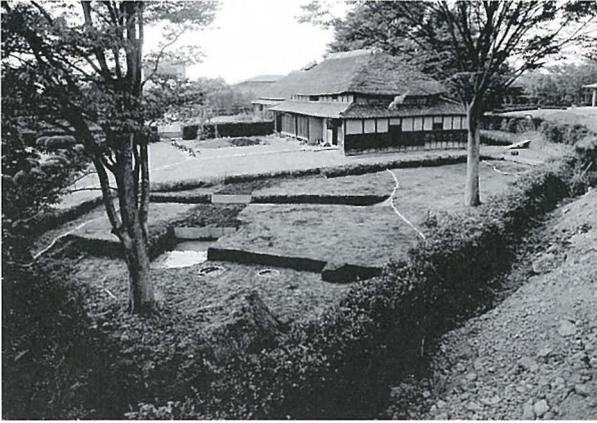
このほか、プラン確認調査によって外堀が予想以上に幅広い（12m）こと（写真12）、中堤の平面プランが左右対称でないことが確認された。また、部分調査によって調査区東端の外堀に橋状の掘り残しのあることが明らかとなった。

写真12 予想外に広がった南側の外堀

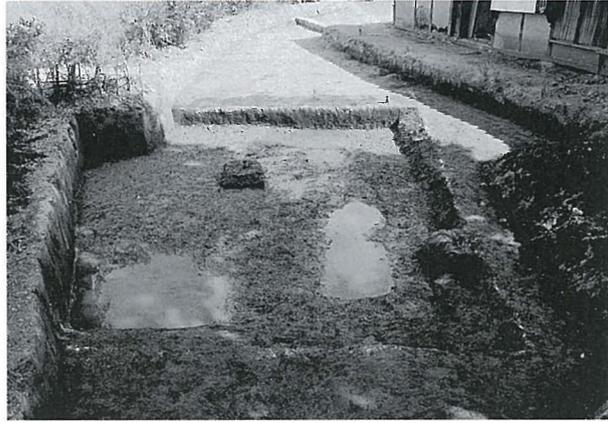
- ①前方部西側に設けた調査区（A区）は後世の攪乱が及んでいたが、南端において内堀・中堤・外堀が良好な状態で検出された（図12）。
- ②前方部前面に設けた調査区（B区）では、ほぼ直角に曲がる中堤の隅角部が良好な状態で検出された（写真13）。

写真13 明瞭に現れた内堀の隅角部

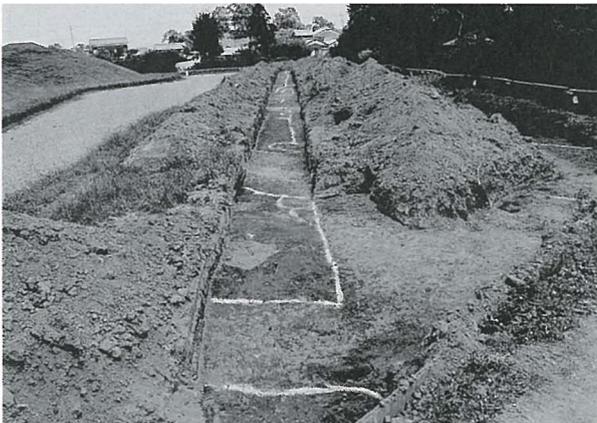
写真14 東側外堀の確認調査

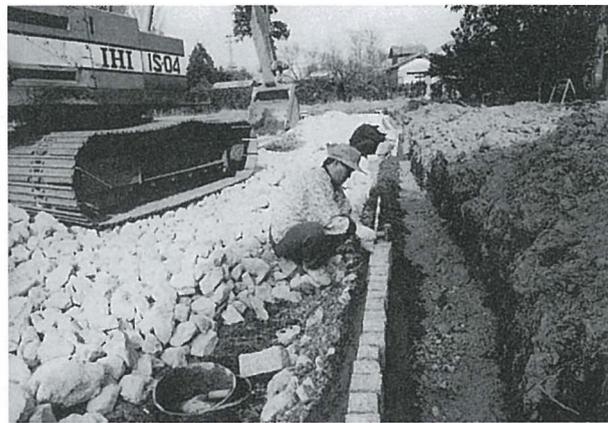
写真15 東側外堀の周堀立体表示工事

墳丘東側の外堀と墳丘西側の内・外堀の一部について周堀立体表示工事(写真15)を施工した。これは平成元年度に実施した東側内堀の表示方法と同一手法を取るもので、50cm掘削の後、栗石を入れ、表面を小砂利で仕上げ、排水を考慮した立体的な堀の表示を行うもので、特に説明がなくても、見学者に視覚的に堀であることを知ってもらう効果を期待できるものである。
