# 瓦 塚 古 墳

《史跡埼玉古墳群保存整備事業報告書》

保存・整備工事編

埼玉県教育委員会

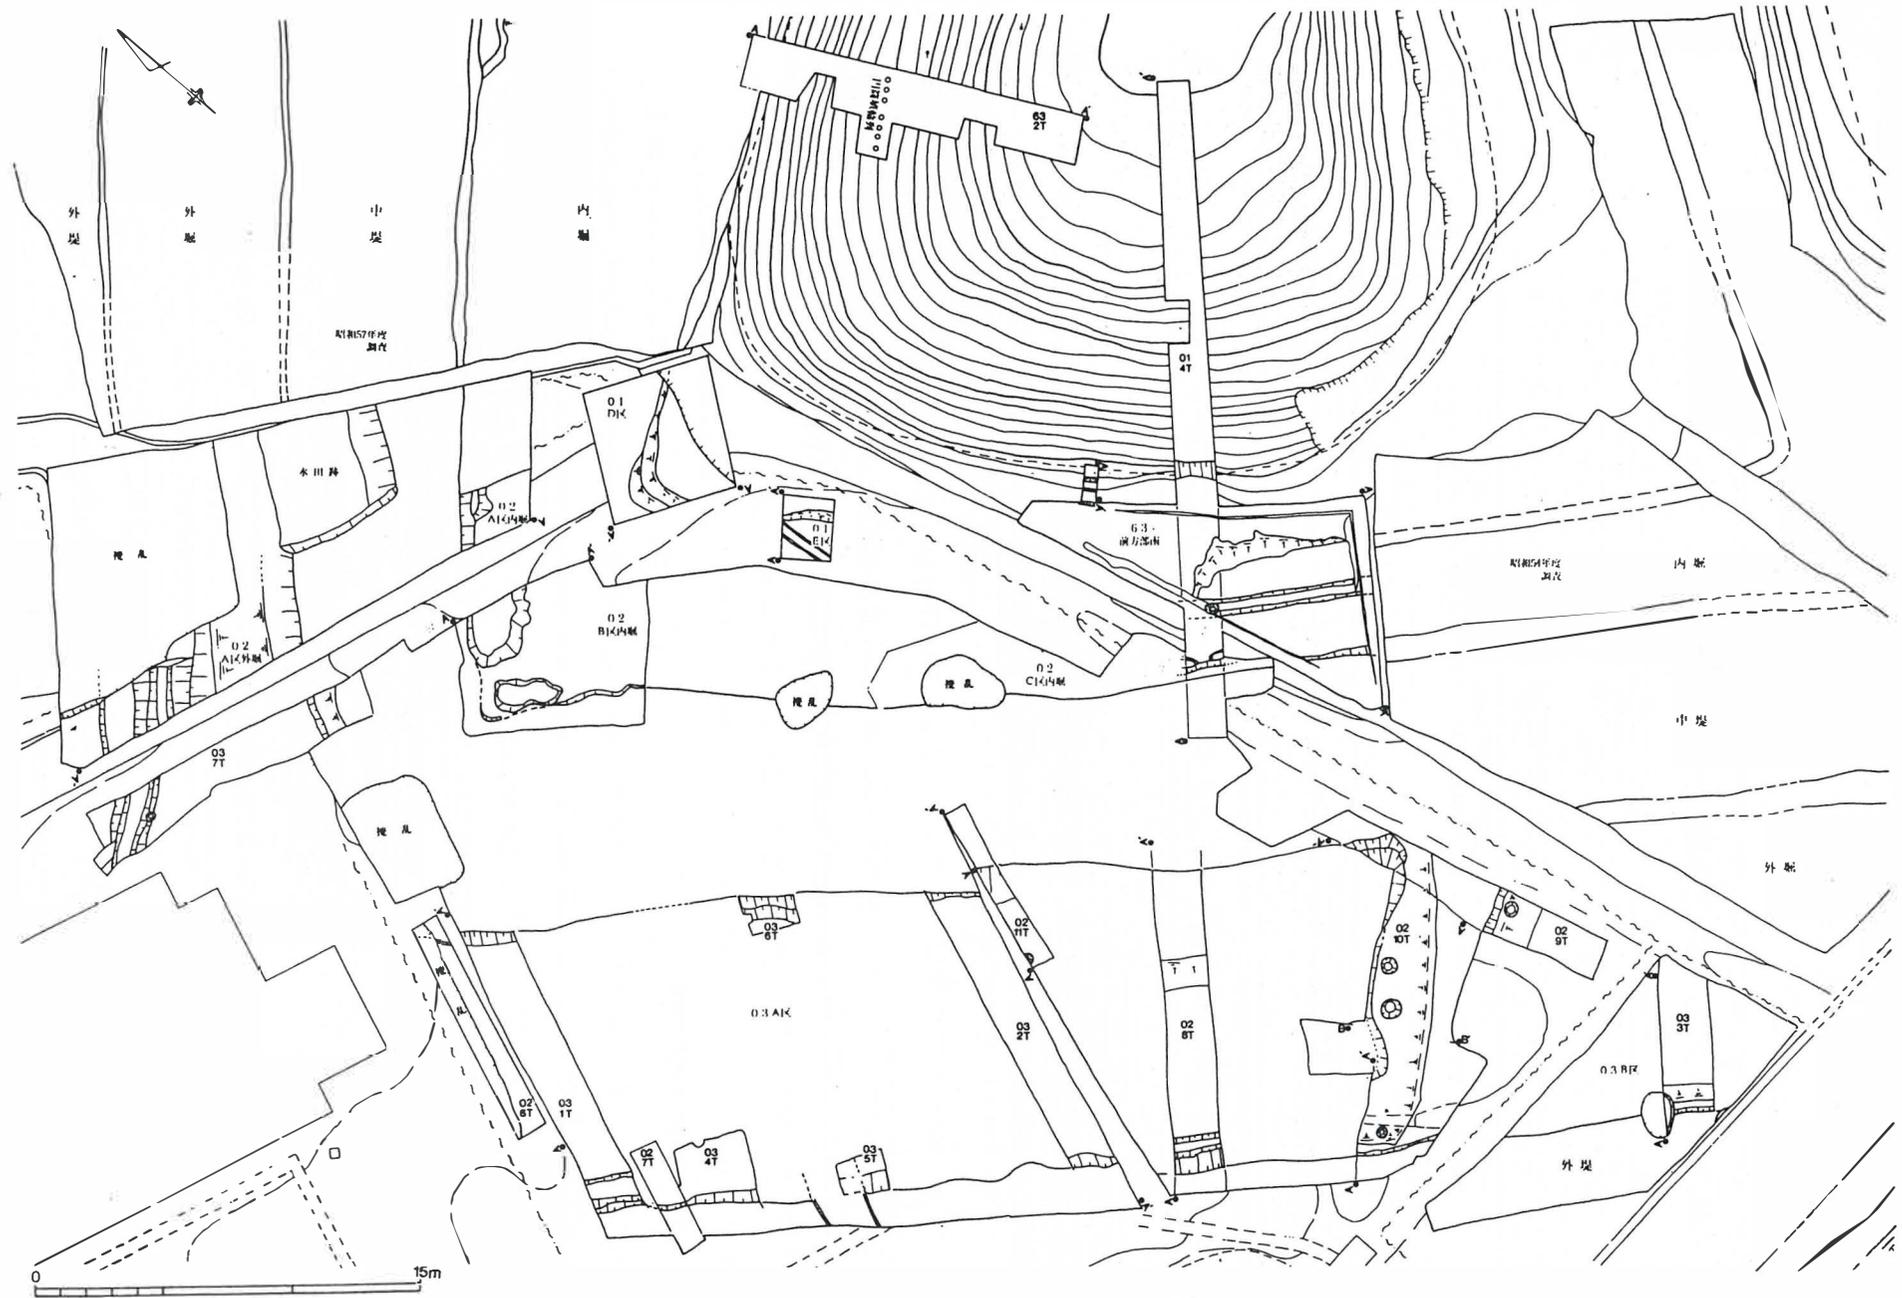
图 12 瓦塚古墳調査区平面图 2 (1/300)

- ①前方部西側に設けた調査区（A区）は後世の攪乱が及んでいたが、南端において内堀・中堤・外堀が良好な状態で検出された（図12）。
- ②前方部前面に設けた調査区（B区）では、ほぼ直角に曲がる中堤の隅角部が良好な状態で検出された（写真13）。

旧山崎家を移動した後、その敷地であった前方部南西側に調査区（図12）を設定して調査を行った。調査期間は、8月6日から11月15日までであった。

その結果、外堀は上幅が約12mあり、墳丘の東西両側における外堀の平均的な幅である7mと比較して格段に規模の大きいことが明らかになった。外堀の平面形については、墳丘中軸線を延長した線と交わる位置に弱い折れが認められた。このことは、瓦塚古墳の前方部前端が三角形に尖る剣菱形であることと対応している。

前方部前面の墳丘の立ち上がり状況の確認に努めたが、かなり削平を受けており、剣菱形前方部になるのかどうか明確な結論は出なかった(図12)。

ウ 現在失われている西側の前方部隅角を検出するために設けた調査区(図12)では、ローム面以下で前方部隅角が残存していた。隅角の開き具合から、前方部前面は直線でない可能性がある。

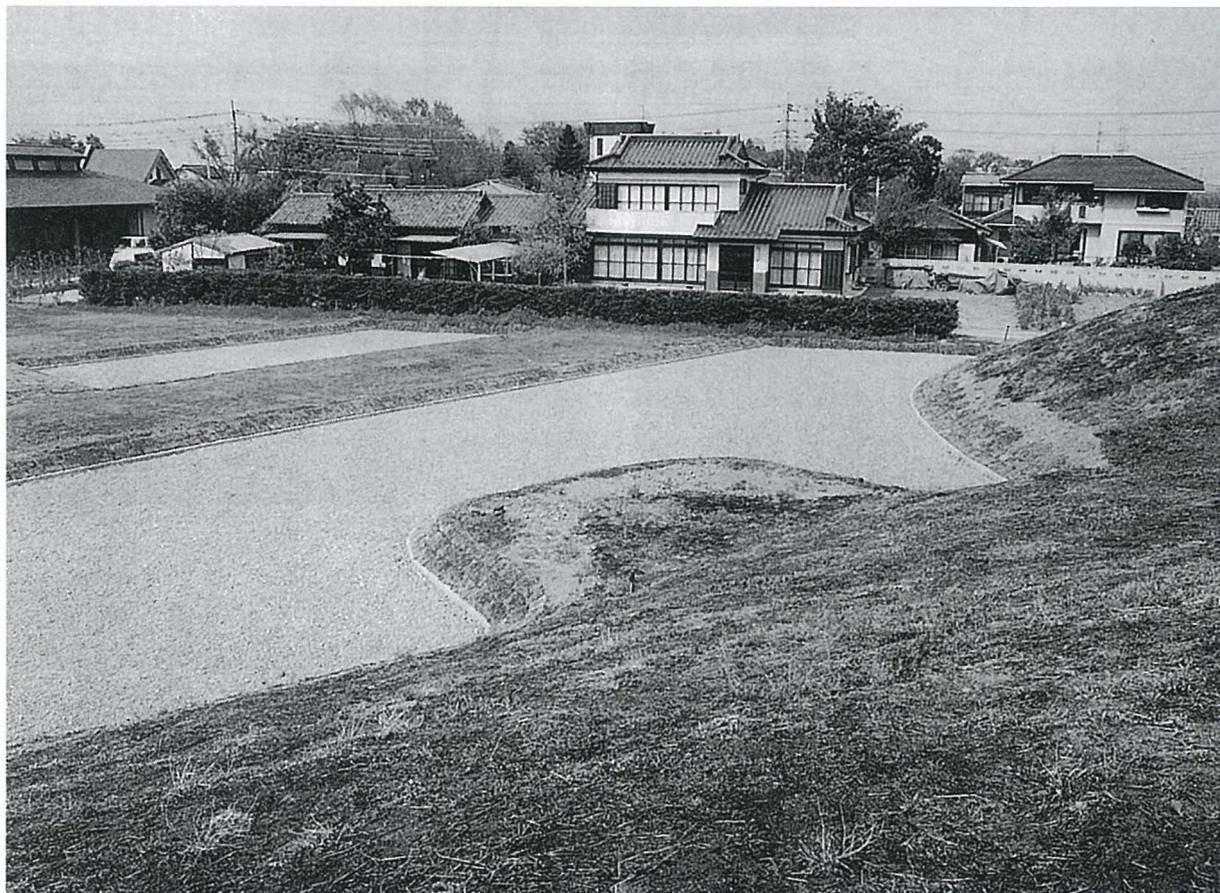
写真 16 墳丘上から見た造出し部と周堀の整備状況

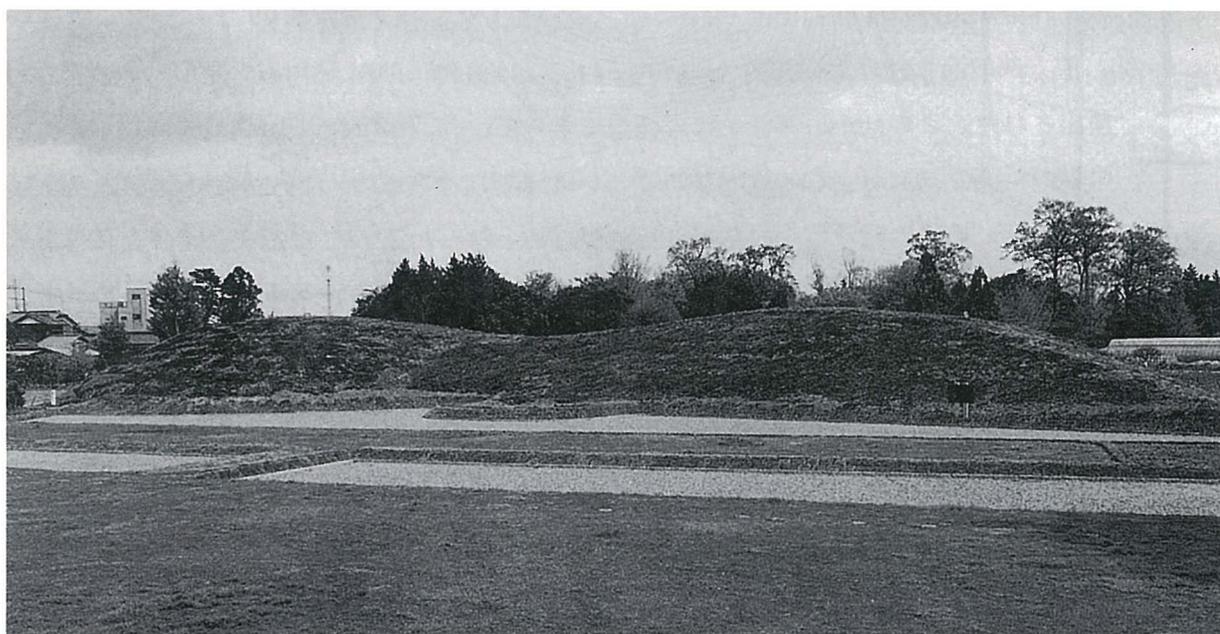
墳丘西側についてはすでに砂を用いた平面表示が行われていたが、今回、これを撤去して立体表示に改めた(写真17)ものである。外堀に設けられた陸橋(ブリッジ)については、前回の整備を活かして表示することとした。

写真 17 西側から見た瓦塚古墳の全景

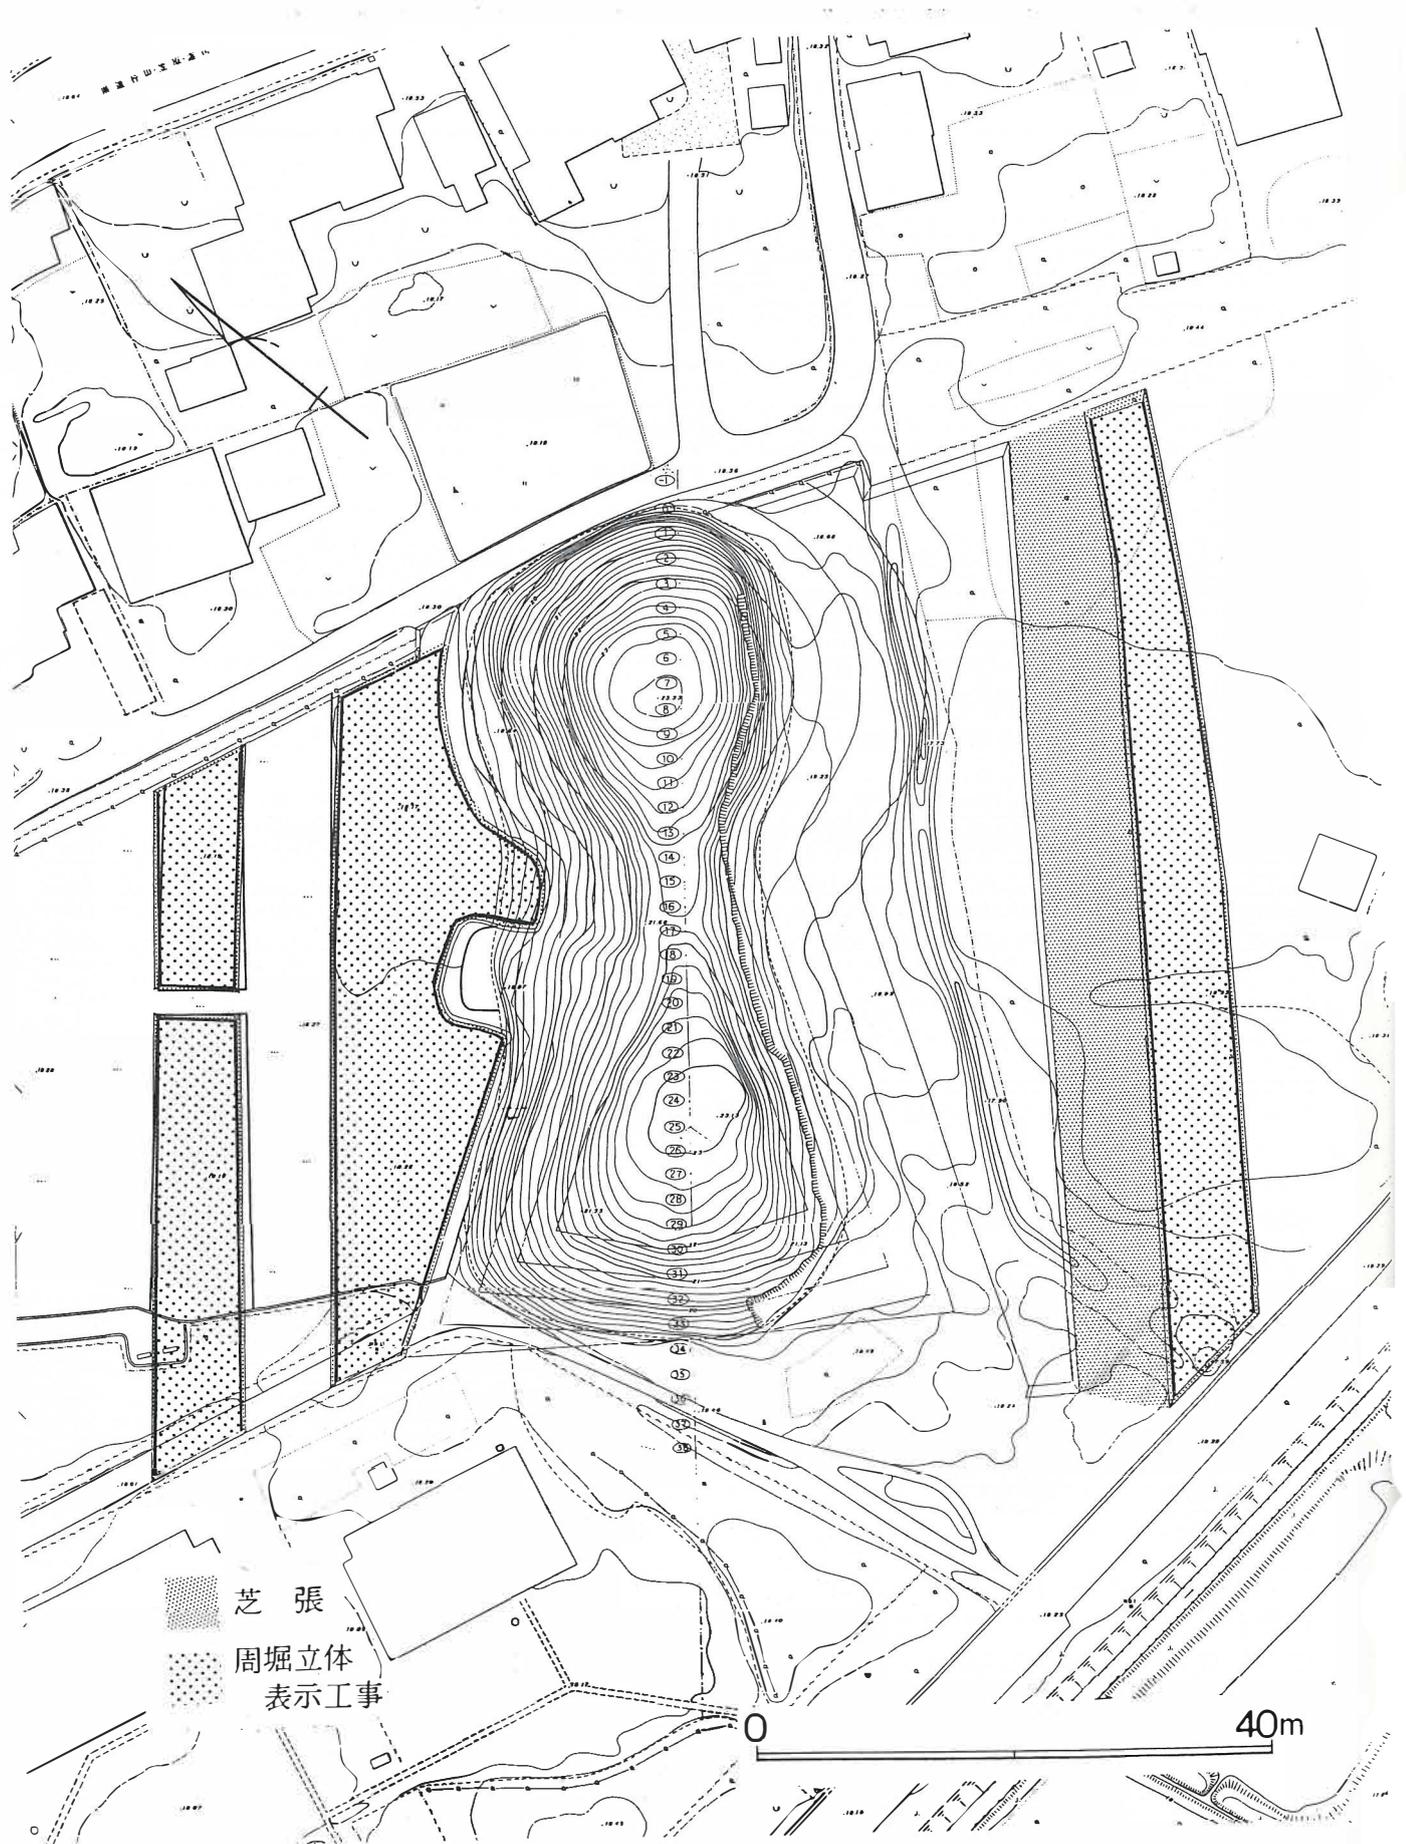
图 13 瓦塚古墳 平成 2 年度工事

墳丘東側の外堀と墳丘西側の内・外堀の一部について周堀立体表示工事(写真15)を施工した。これは平成元年度に実施した東側内堀の表示方法と同一手法を取るもので、50cm掘削の後、栗石を入れ、表面を小砂利で仕上げ、排水を考慮した立体的な堀の表示を行うもので、特に説明がなくても、見学者に視覚的に堀であることを知ってもらう効果を期待できるものである。

また、墳丘東側の中堤については野芝の貼芝によって、その保護と修景を図ることとした。なお、内・外堀の下場ラインには管理用の自然石の配石を行った。工事の主な数量は次の通りである。

- 土工 周堀表土掘削 (705.0m<sup>3</sup>) 埋め戻し (31.4m<sup>3</sup>) 残土処分 (673.6m<sup>3</sup>)
- 周堀工 栗石 (1,270m<sup>3</sup>) 敷砂利 (1,270m<sup>3</sup>)
- 配石工 小舗石 (392.0m) ●貼芝工 野芝 (749.0m<sup>2</sup>)

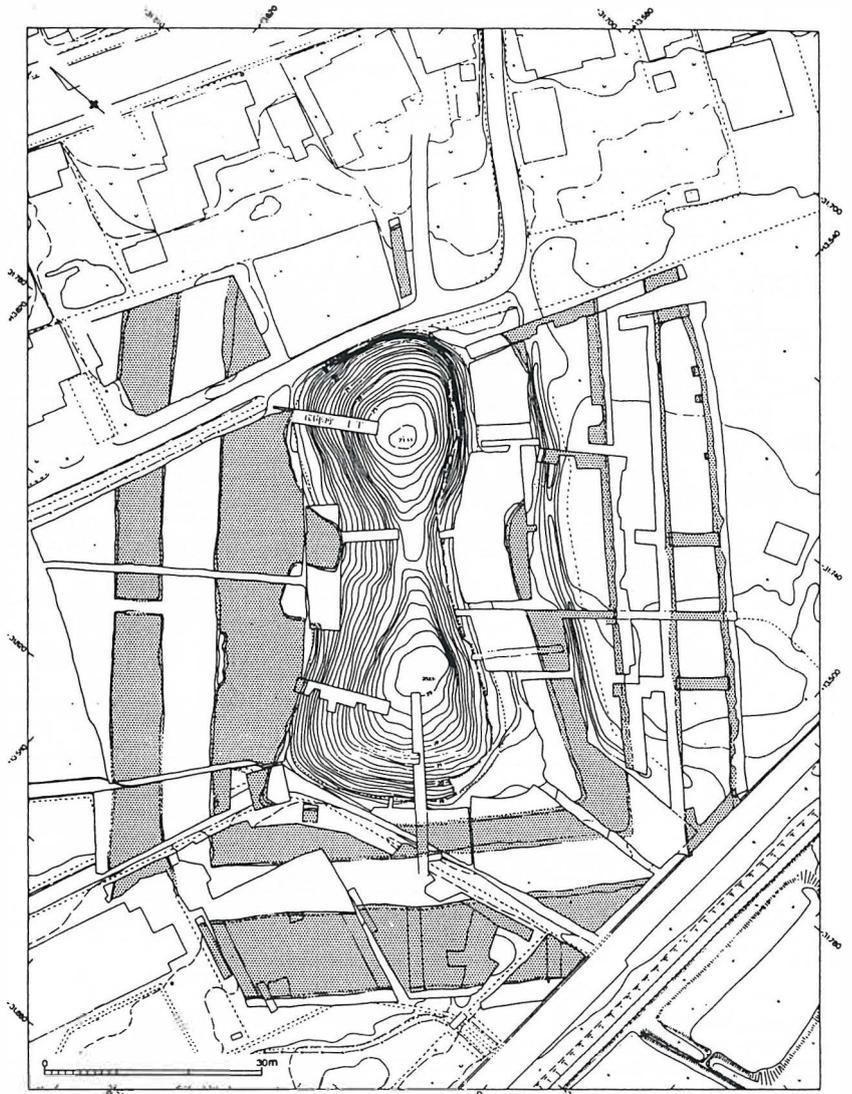
図14 瓦塚古墳の周堀と墳丘の検出状況

(1/1,000 スクリーントーンは周堀部分を示す)

今回の整備方針では現存する墳丘を活かすことが大原則であったため、墳丘部分の整備はいわばソフトな整備方法を採用し、周堀と中堤の整備を特に重視した。これは早くから、周堀の学術調査に取り組み、その半ばが調査済みであり、今回の確認調査を加えて、広大な外部施設の大半を解明した上で整備が初めて可能となったといえる(図2・14)。70m級の前方後円墳の堀がほとんど全面的に調査された例は我が国でもほとんど前例のないことと思われる。その結果、さまざまな形象埴輪や円筒埴輪が大量に出土し、その研究が前進するとともに、資料館の展示品の目玉として活用が可能となっている。

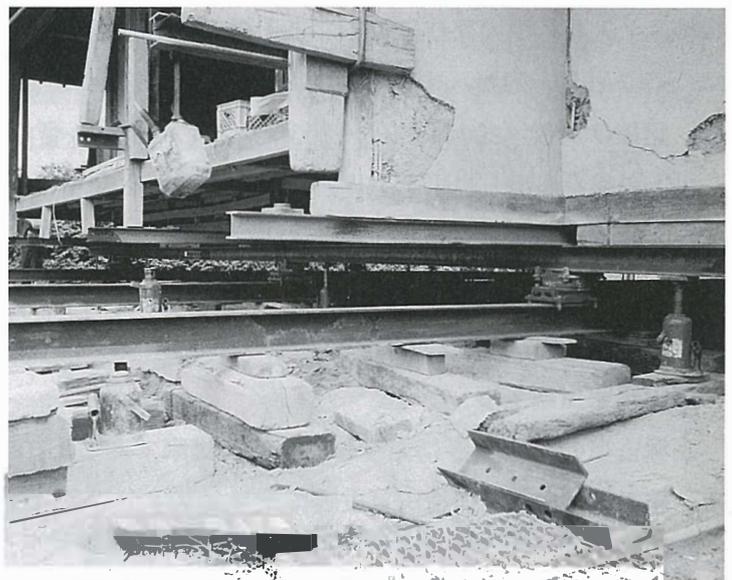
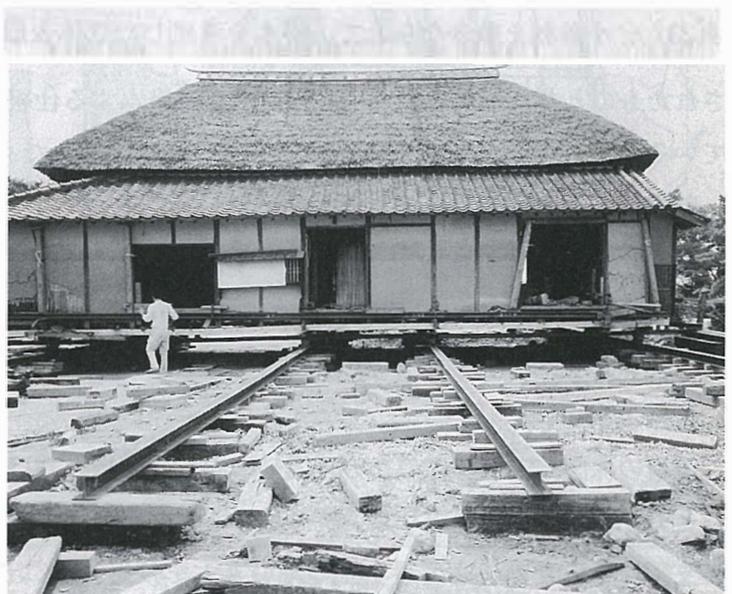
瓦塚古墳の整備工事に先行して、移築民家である旧山崎家の曳家工事を県単事業として実施した。施工は行田市内の横田算段師に委託し、旧山崎家をジャッキアップした後に、台車を差し込み2本のレールを敷設して、その上を南側に20m移動させた(写真18・19)。

写真 18 旧山崎家曳家工事（ジャッキによる持ち上げ）

写真 19 旧山崎家曳家工事（レール上を移動）

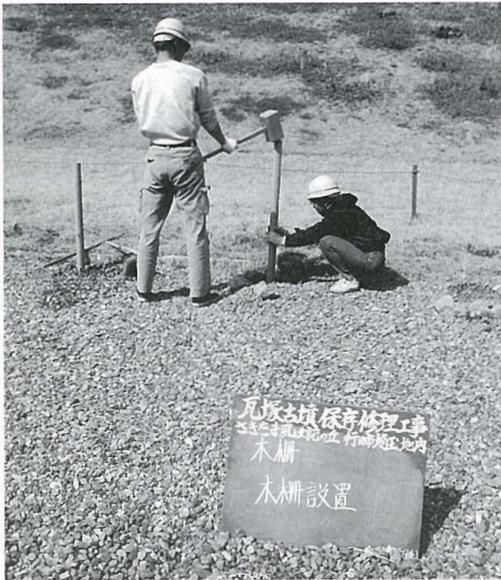
遺構の保護と安全管理のため、墳丘の周りに囲柵を設けた(写真20)。仕様は協議会で承認されたとおりであるが、あまり太い杭を用いると<sup>いか</sup>厳めしい感じを見学者に与えるとともに、墳丘の眺望の支障になるため、必要最小限の細い丸太を使用することになった。

写真20 墳丘周囲の木柵設置

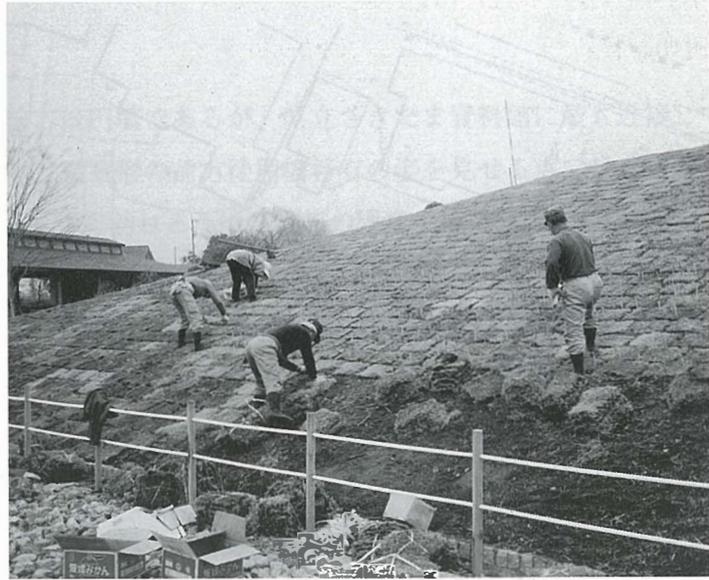
剣菱形であるかどうかの判断材料を得てから整備するために墳丘復原工事の中では最終工事となった前方部の墳丘前面について、周堀立体工事が出た排土を利用して盛土と整形を行った。その仕上がり面は主軸上に稜線のある剣菱形とした。表面には盛土保護のために野芝の貼り芝を施した。

写真21 前方部正面張芝工事

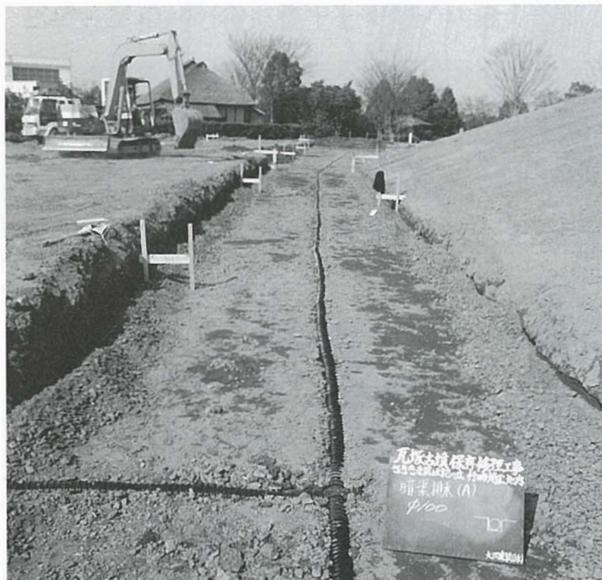
前方部南側の内堀と外堀について、50cm掘削の後、透水管を敷設し(写真22)、栗石を入れ(写真23)、小砂利を敷きならして、排水を考慮した立体表示を行った。この透水管は民家の庭に埋設されたものと共に雨水を集め、南側の用水に排水する仕組みになっており、立体表示で窪地となっている内堀と外堀の湛水を防止する目的で今回設置したものである。

写真22 前方部正面部分の暗渠排水溝工事

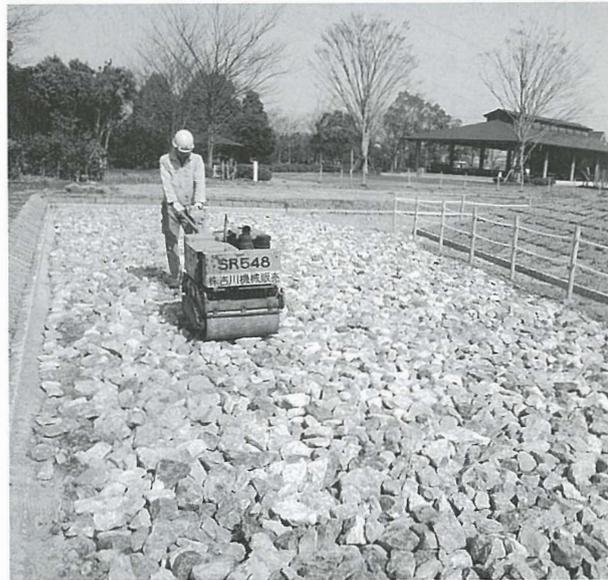
写真23 周堀床面栗石の転圧

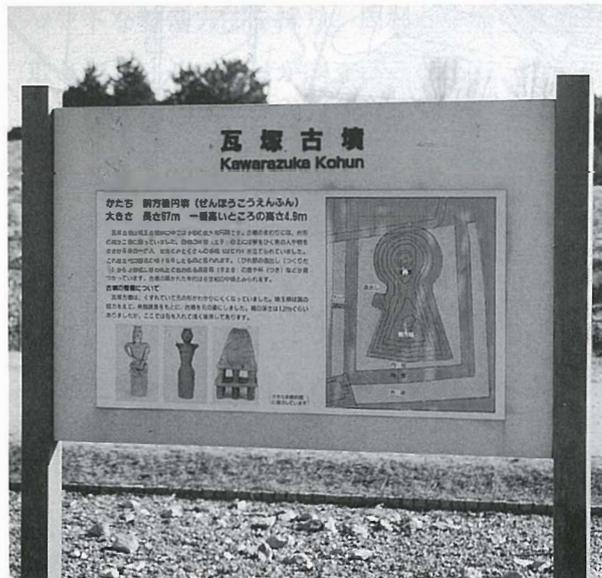
外堀ブリッジの外側に説明板1基を設置した(写真24)。古墳の名称と形態及び規模を大文字で

示したほか、調査でわかったことや整備の方法について小学校高学年なら理解できるような平易な説明を行った。また、瓦塚古墳から出土した琴弾きの男子埴輪、両手を前に伸ばす女子埴輪、高床構造の家形埴輪の写真をシルクスクリーン印刷し、瓦塚古墳の平面図を大きく掲げた。

写真24 説明板

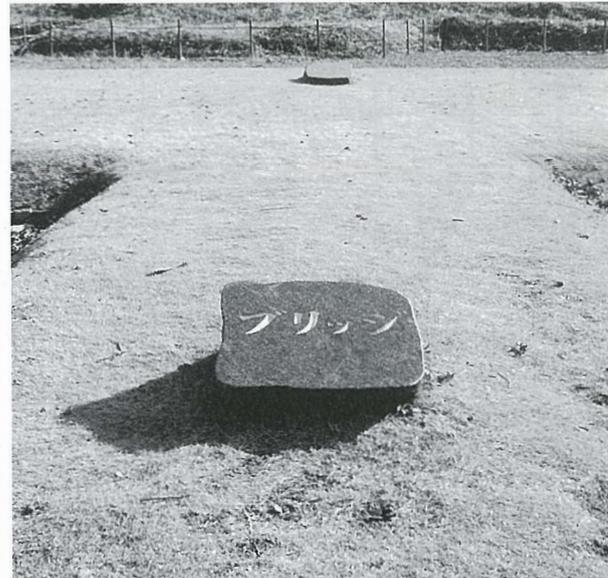
遺構の表示板はそれぞれの遺構に11基設置したが（写真25）、当初候補としていた陶板よりも自然石の表面を磨き加工したもののほうが耐久性に優れ、かつ安価であることから、仕様の変更をすることになった。

写真25 自然石による遺構表示板

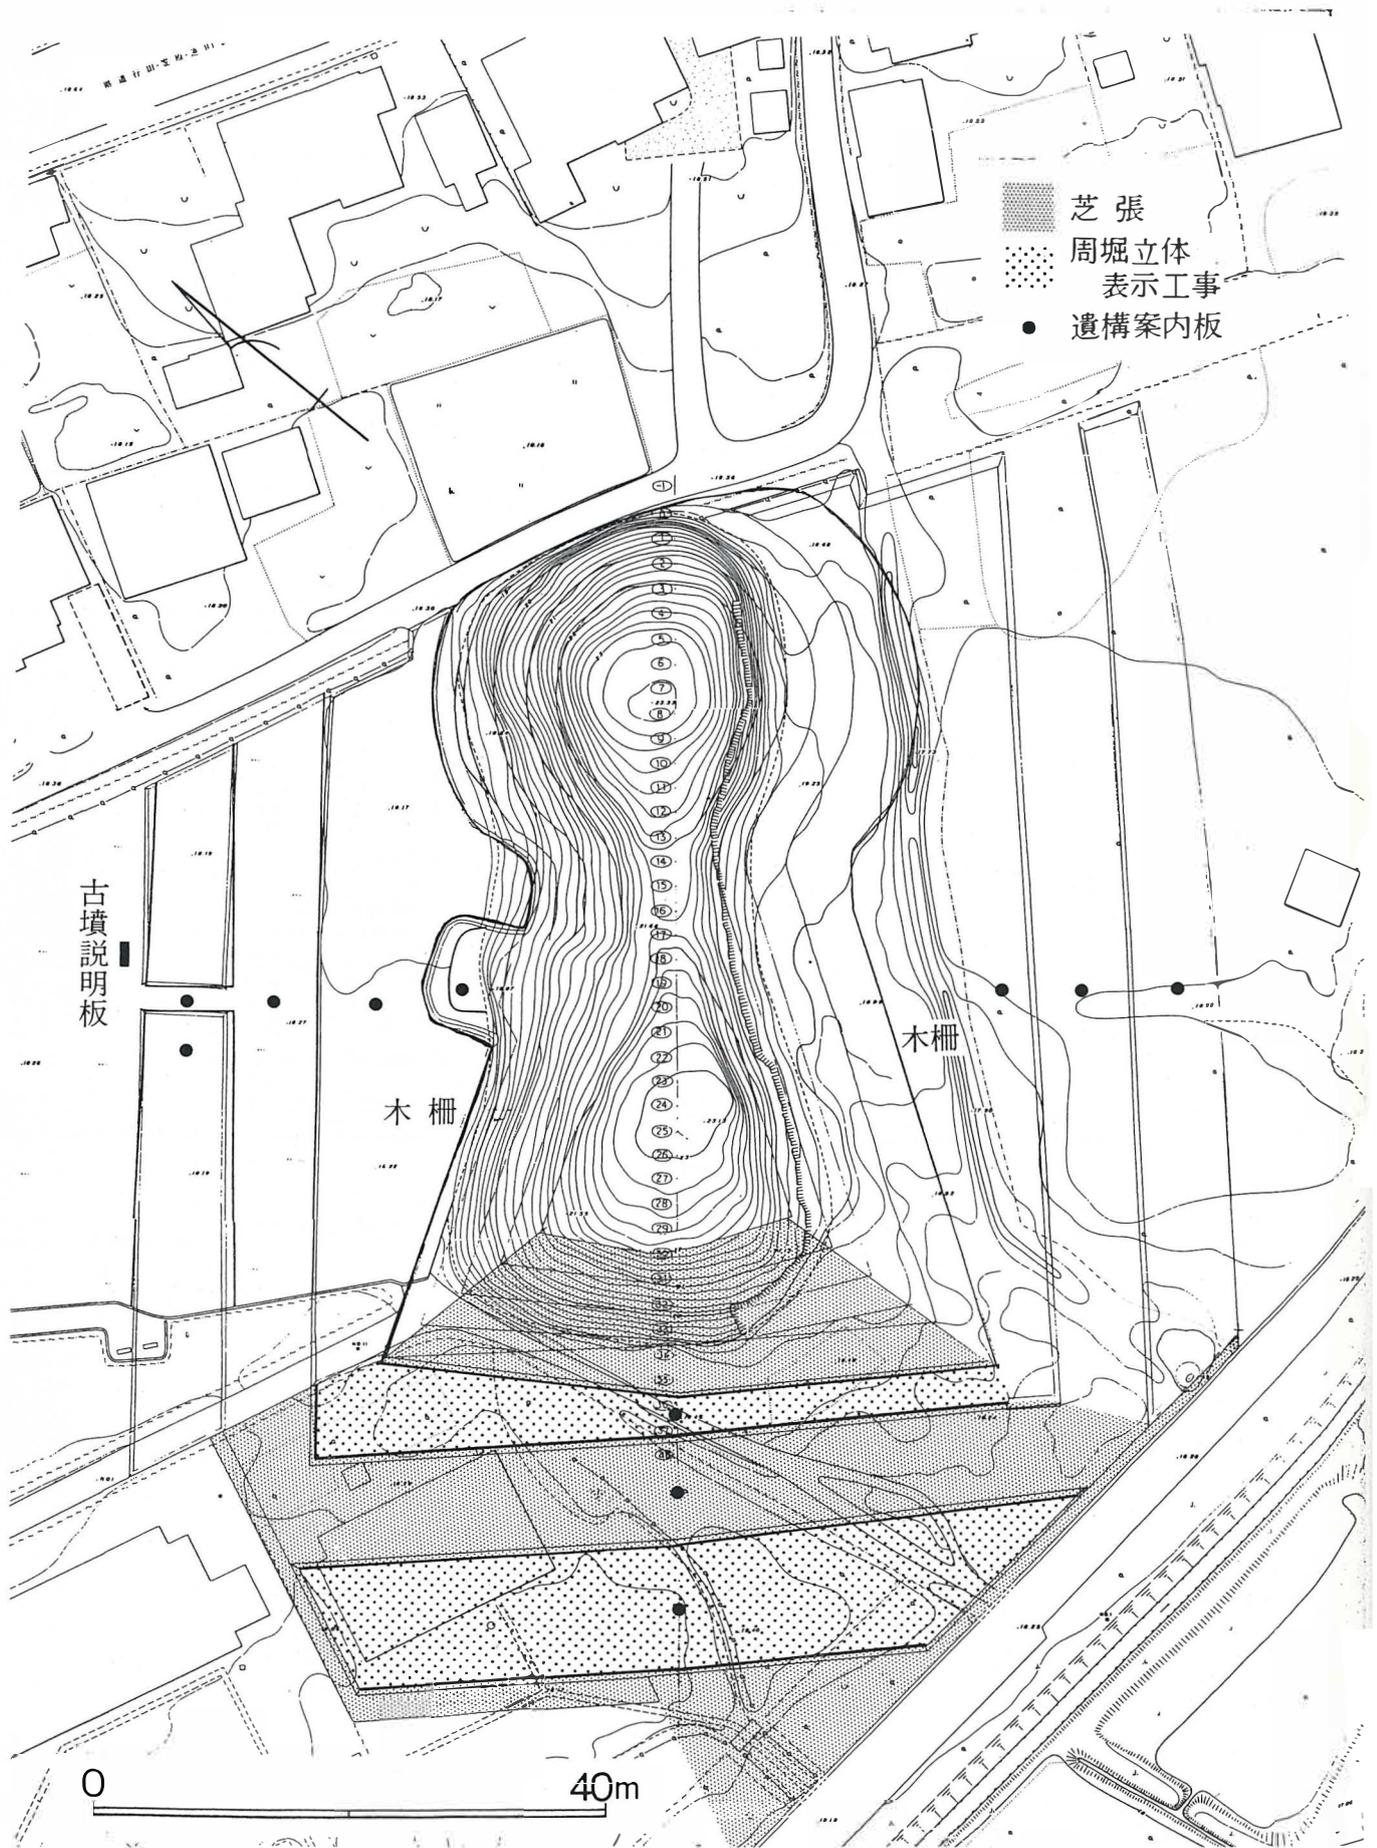
図15 瓦塚古墳 平成3年度工事

- 周堀立体表示工事 掘削（400.0㎡） 残土処分（220.1㎡） 栗石（800.0㎡×0.15m） 敷砂利（800.0㎡×0.05m） ●墳丘復原工事 盛土（179.9㎡） ●墳丘・周堀等修景工事 野芝（1,485.0㎡） ●配石工事 小舗石（223.0㎡） ●排水工事 透水管（126.0m） ●付帯工事 囲柵（226.0m） 説明板（1基） 表示板（11基）
