第Ⅱ部 保存整備工事

⑧奥の山古墳

第4章 保存整備工事

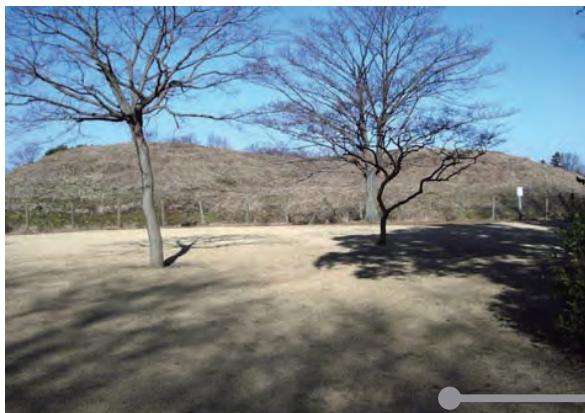
・古墳全景（西側から）

墳丘部にはアズマネザサが繁茂している。護岸部は、安全のため生垣と柵が設置されている。

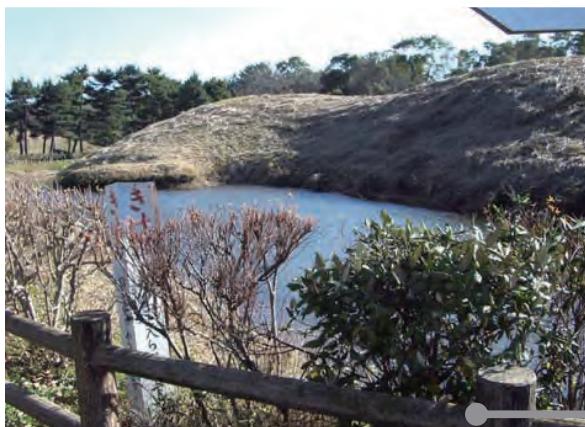
・水堀状となっている周堀

周囲は水堀状となっている。さきたま緑道からの入口は、ここに接続している。

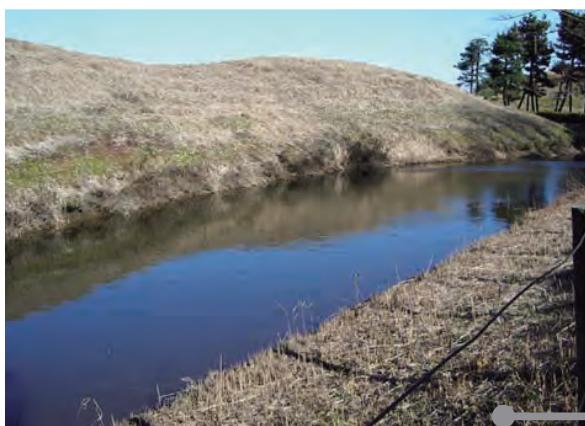
・護岸部が崩落している。

墳丘は整備を行っておらず、表面にはススキ、アズマネザサが優先している。堀は、発掘調査結果を受けて一重に巡らせ、堀内には自然にしみ出してくる水が溜まっている。そのため二子山古墳と同じく吃水部の浸食が進み、護岸部・墳裾部とともに流失が発生し、崩落の危険性が高い。

水による侵食のため、吃水部が崩落している。

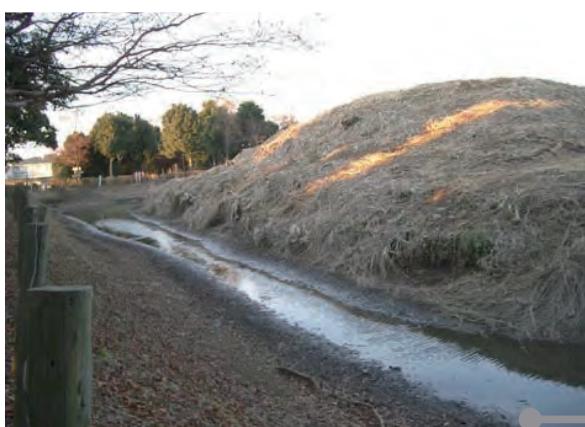
・通常冬季には水量が減少する。

通年を通じて滞水しているが、冬季は水量が大きく減少する。

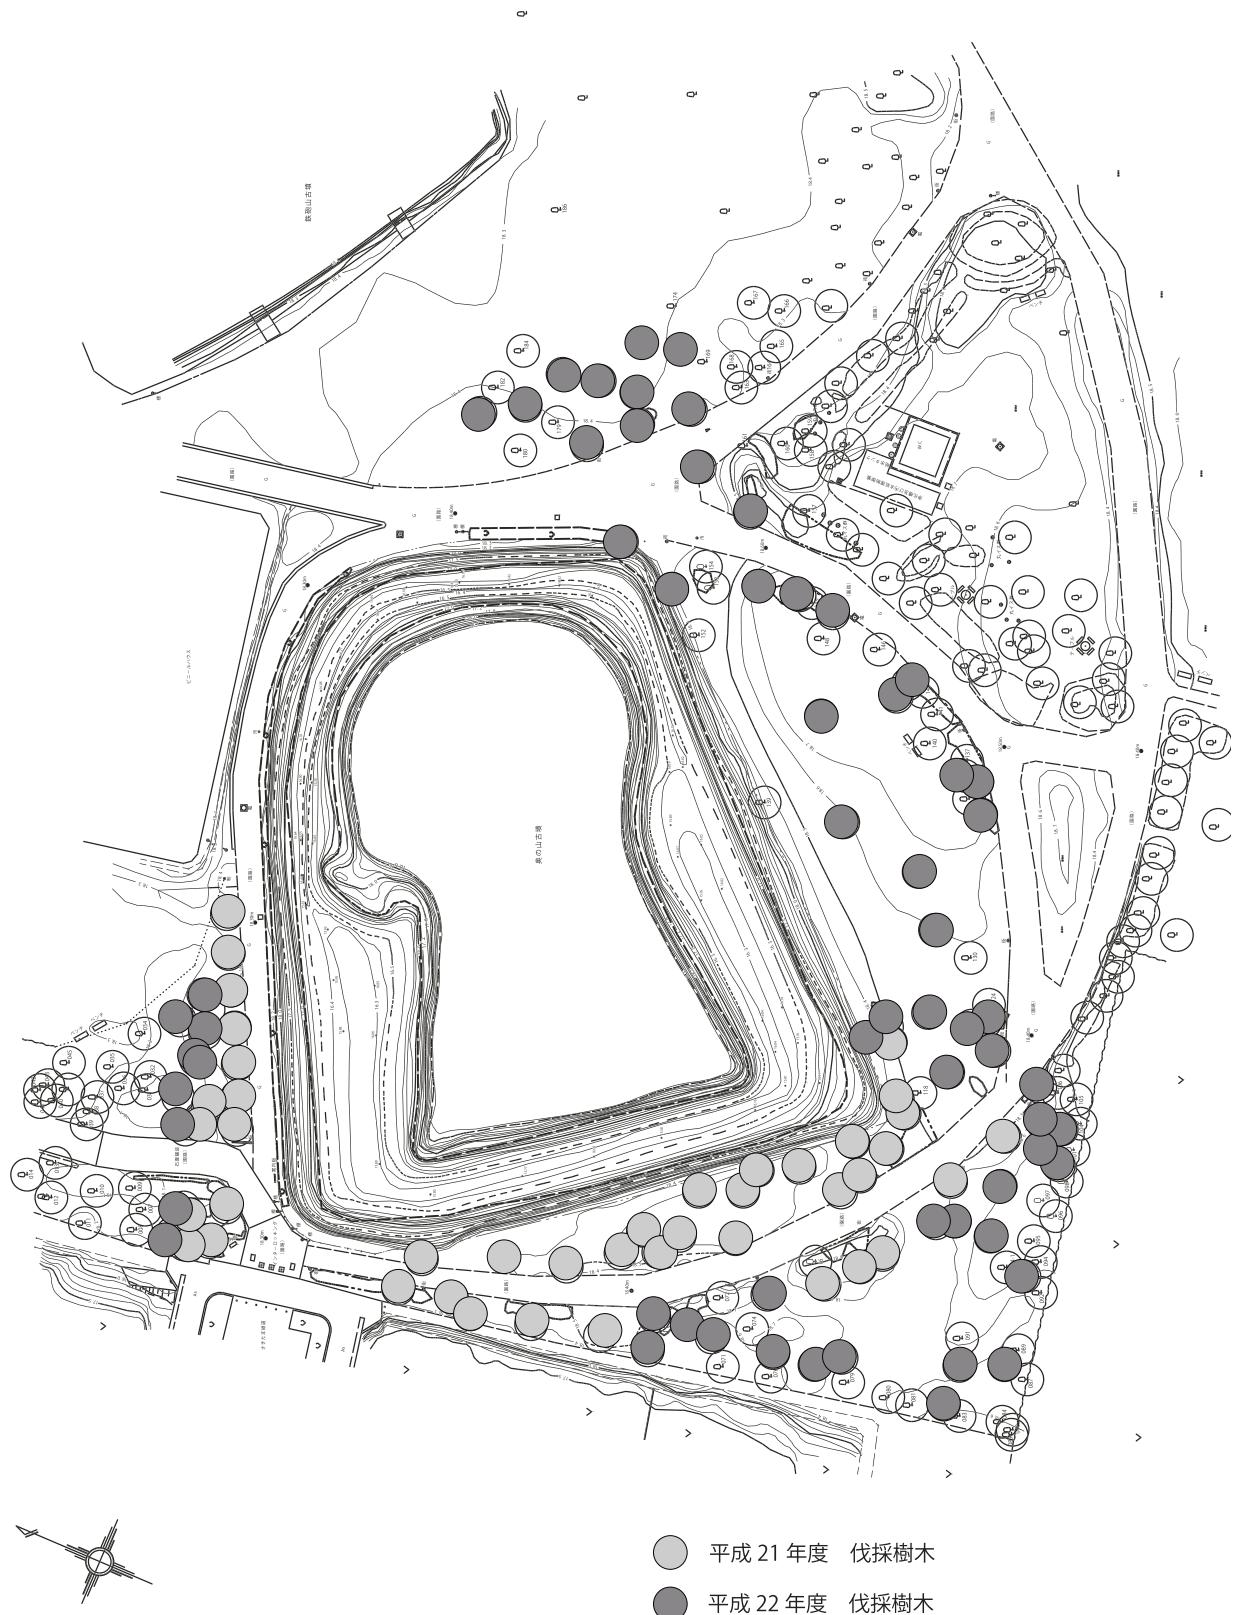
第 106 図 伐採平面図（平成 21・22 年度）

このような方針のもと、平成21、22年度に第106図、第20表のとおり、計104本の樹木を伐採した。また従来の園路脇に植栽されていたサツキ・ツツジ類の低木も計148m²伐採した。

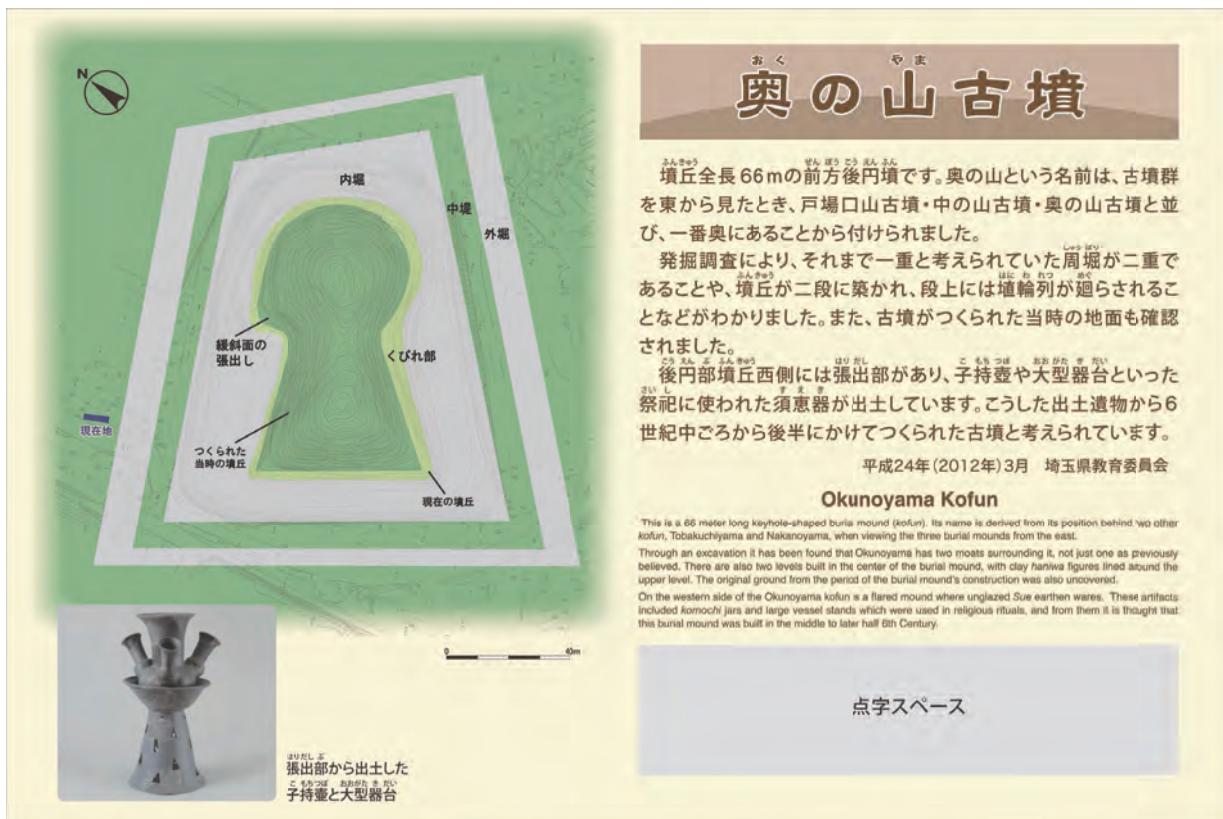
第 125 図 古墳解説板詳細図（平成 23 年度）

正面図

側面図

W906xH606
点字部分W400xH100

埼玉古墳群の中で、墳丘上で明瞭な埴輪列が検出されたのは、奥の山古墳が初めてである。将軍山古墳では、円筒埴輪片の分布状況から、埴輪列を復原整備したが、墳丘がかなり削平されており、盛土整備に伴ってレプリカを樹立することができた。墳丘の遺存状況が良好な奥の山古墳の場合は、レプリカの設置も保存上好ましくない。これらの理由により、墳丘形態や埴輪列の存在は古墳解説板にのみ示すこととなった。

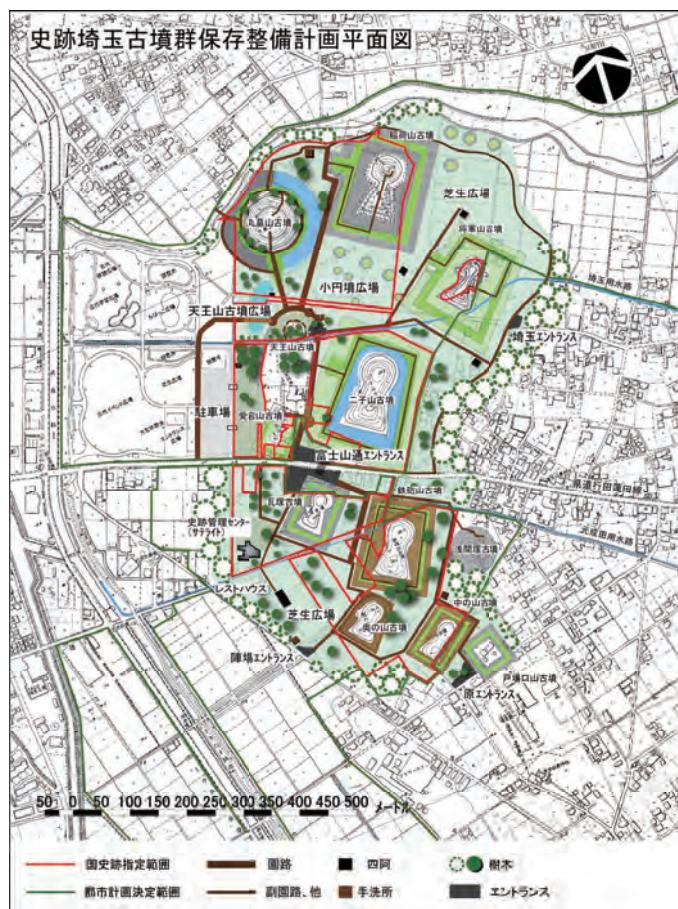
第127図 史跡埼玉古墳群整備イメージ図・保存整備計画平面図（基本計画より転載）

史跡埼玉古墳群 整備イメージ図

「史跡埼玉古墳群保存整備基本計画」においては、第127図のとおり、各周堀の復原を前提としている。このことは密集する前方後円墳群であることと、二重周堀という埼玉古墳群の特徴を表現するものとして優先されるべき整備方針である。

しかし、既に昭和43年度以降整備工事が行われ、供用開始された「さきたま古墳公園」内の大規模な園路等の変更が必要となる。埼玉古墳群を取り巻く3方向は、既に住宅地であることから、外周をメイン園路とすることができない。
