## 第2部 保存整備工事

### 第1章 前回の保存整備工事とその後の経過

稲荷山古墳保存整備事業は、3回にわたる計画変更を経て、平成9～18年の10か年で実施された。平成9年度の当初計画では、5か年で2重の周堀を含む古墳全体の復原整備を目指した。財政環境等の事情を反映し、平成10年度には7か年計画、平成12年度には9か年計画、そして平成15年度には10か年計画となり、前方部の復原と内堀修景をもって平成18年度に終了した。本章では、最終結果に基づき、本節で全体内容の概観、第2節で実施内容を年度別に整理して述べる。

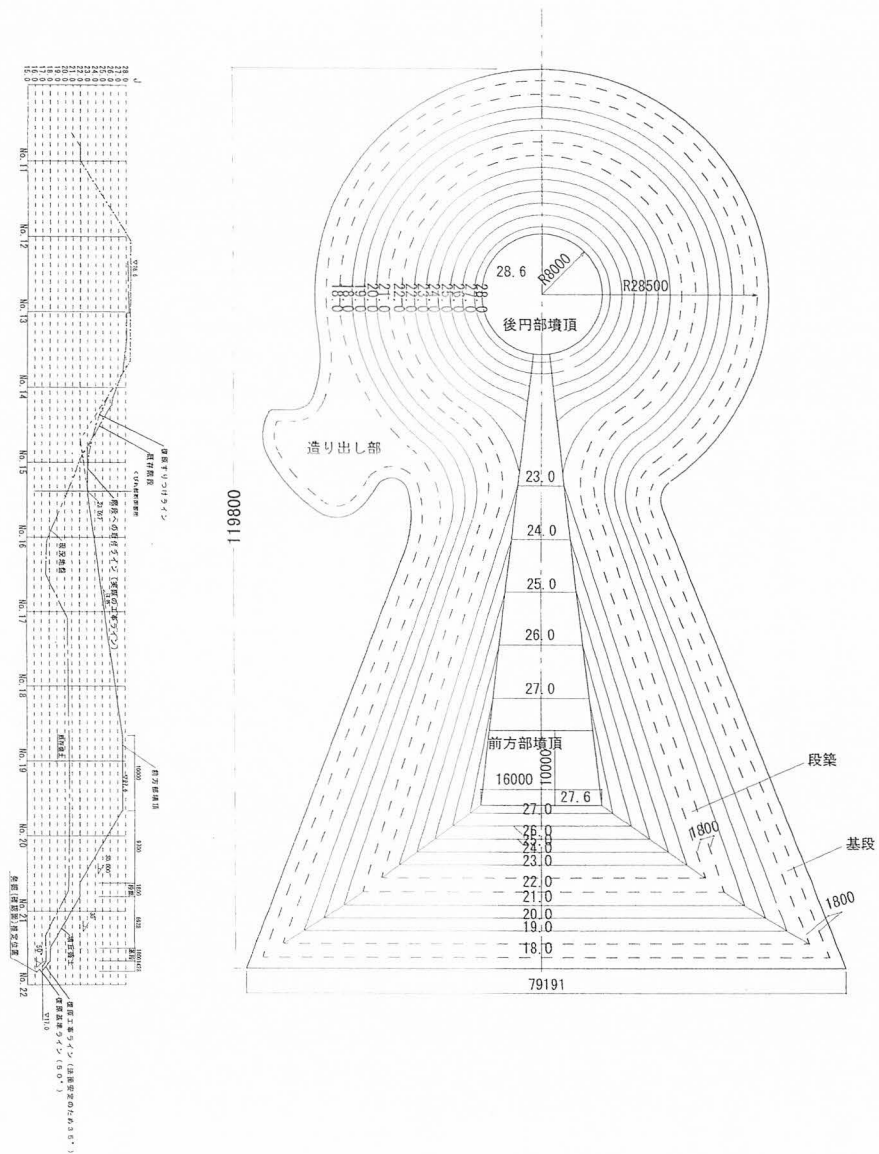
第92図 現況図(右)・復原プラン図(左)(1/1000)

調査で確認された遺構ライン（現況図）を復原の基礎とする。遺構ラインを結び、ラインから内堀傾斜角 $50^{\circ}$ で旧地表面の標高18.0mまで伸ばしたラインを基壇の外側のラインとし、墳丘の外郭ラインとする。

頂部標高、同平坦面の規模は前掲のとおり。また前方部前端の墳裾より頂部へ $30^{\circ}$ の傾斜で斜面を構成していくと頂部平坦面の位置が決定する。なお、頂部平坦面は、墳丘中心軸線に対し左右対称とする。

くびれ部の幅は、昭和12年作成の実測図に基づき6.2mとし、また頂部高は前掲のとおり23.0mとして、頂部平坦部のラインと結び墳頂の形とする。さらに、この墳頂のスロープを延長し、22.0mとなる点を求めておく。墳丘平面部の南側の角より墳丘の外郭ラインへ垂線をおろし、この垂線で切った頂部より基壇までの高低差9.6mとなる断面を考える。墳頂と基壇を結んだ斜線と高さ22.0mの面との交点を中心として幅1.8mの段築をとる。平面上で、この点と先ほど求めた高さ22.0mの点を結んだラインが段築のラインとなる。前方部から後円部へは、立面的にも平面的にも曲線状にすりつくような墳頂面を想定した。

以上により、墳丘の外郭ライン、基壇のライン、墳頂の形と位置、段築のラインが決定された。造出し部については、発掘ラインから内堀傾斜角 $50^{\circ}$ で墳丘裾の標高18.0mの高さまで立ち上げたラインを造出し平坦部のラインとする。

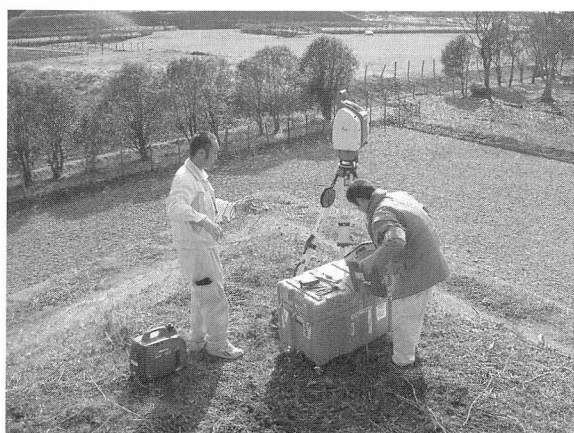
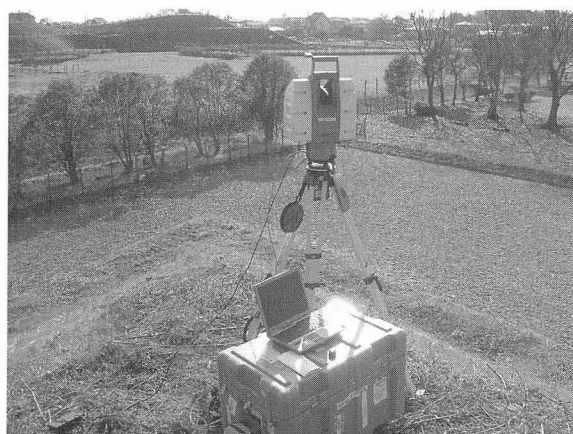
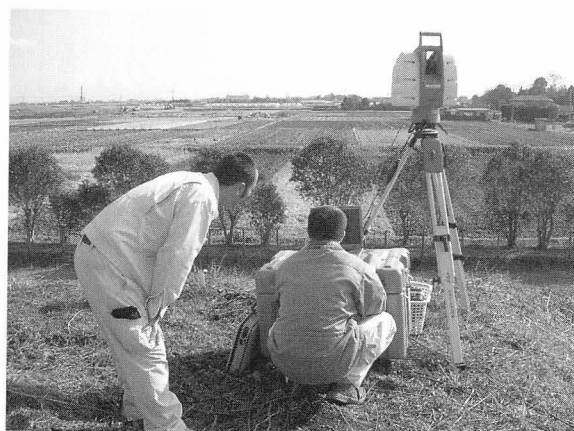
今回の測量は3次元レーザー測量によって行うもので、埼玉古墳群の調査では初めての測量方法である。これは3次元レーザースキャナを使用して、広範囲で高精細なデータが短時間で取得できるもので、3Dの点群データから平面図はもちろん断面図や3Dモデリングなどが作成可能となる。また、各種計測やCGを作成することも可能となり、経年変化を調査するには現状では最適な方法であるばかりでなく、今後の利用・活用範囲は大きく拡大するものである。

写真8 3Dレーザーシステムの設置

写真9 機器の設置完了

写真10 測量開始

写真11 復原した前方部での測量状況

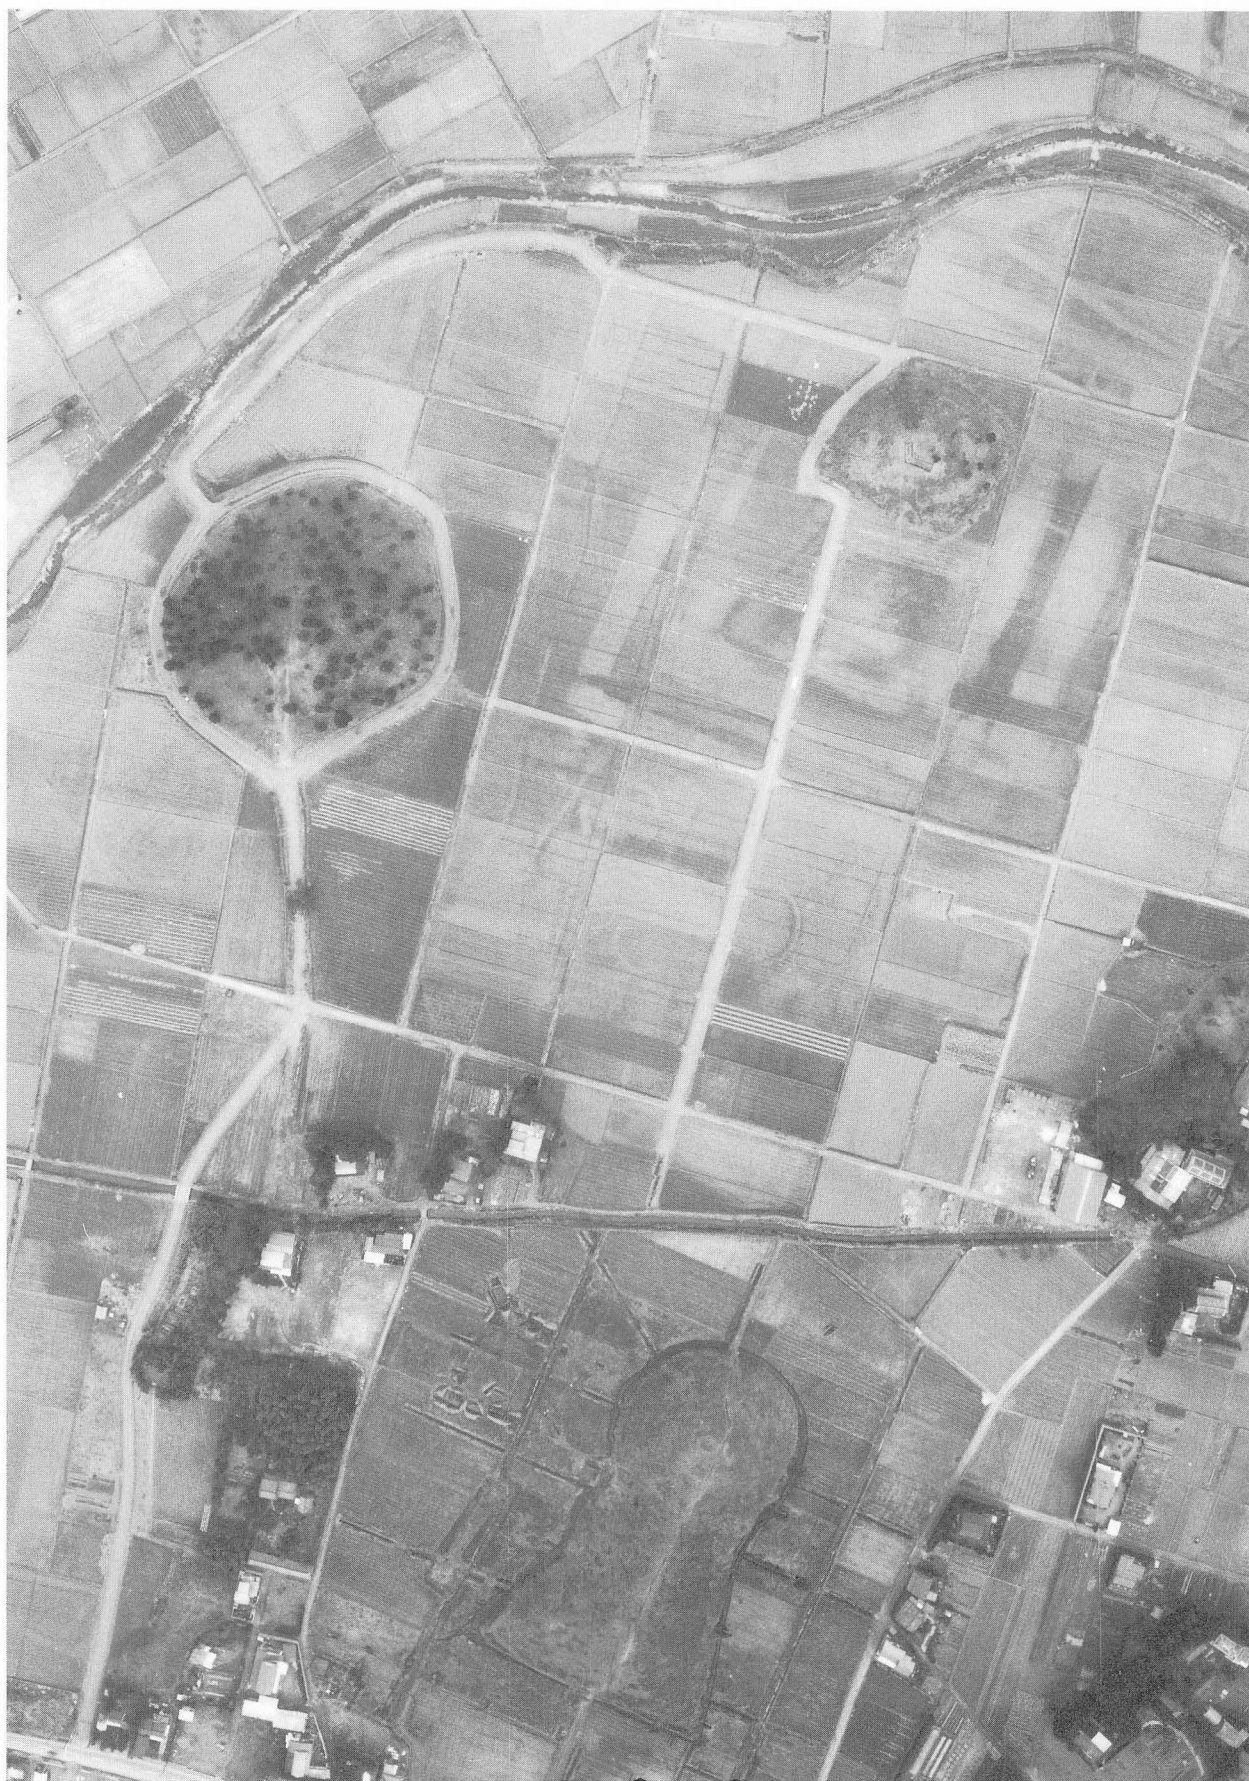
写真12 地下遺構の浮かび上がった稲荷山古墳付近の航空写真

国指定史跡埼玉古墳群は「さきたま風土記の丘」として、昭和42年（1967）以来、保存整備事業は今に至るも継続されている。当初から環境を考慮しながらの整備は全国の模範とされており、来園者は年間100万人を越すといわれる。今後ともこの整備事業は着々と進められることであろう。整備作業に重要な一翼をになっているのが測量事業である。墳丘、周濠だけでなく、地形を知るためにも。一枚の航空写真が、整備事業の原点となった一つの例として、埼玉古墳群の整備は進められている。
