将 軍 山 古 墳

《史跡埼玉古墳群整備事業報告書》

保存・整備工事編

埼玉県教育委員会

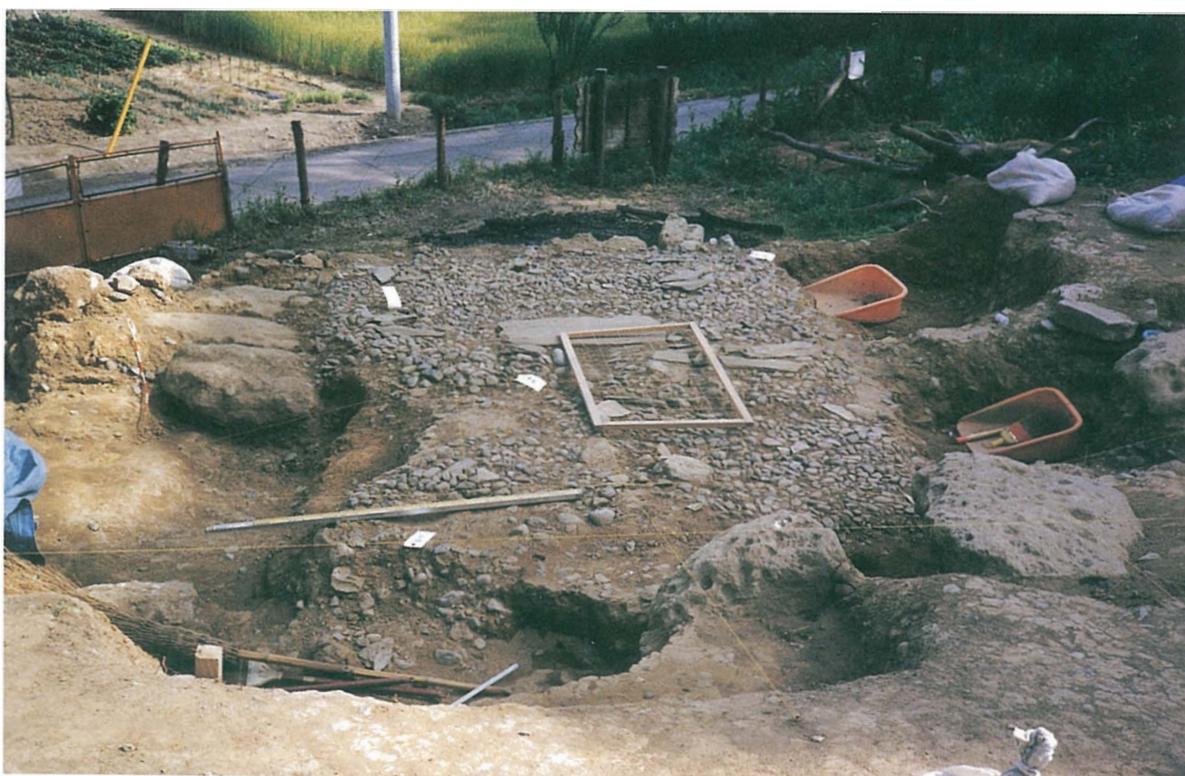
確認調査中の石室
根石が移動するなどの攪乱がみられる

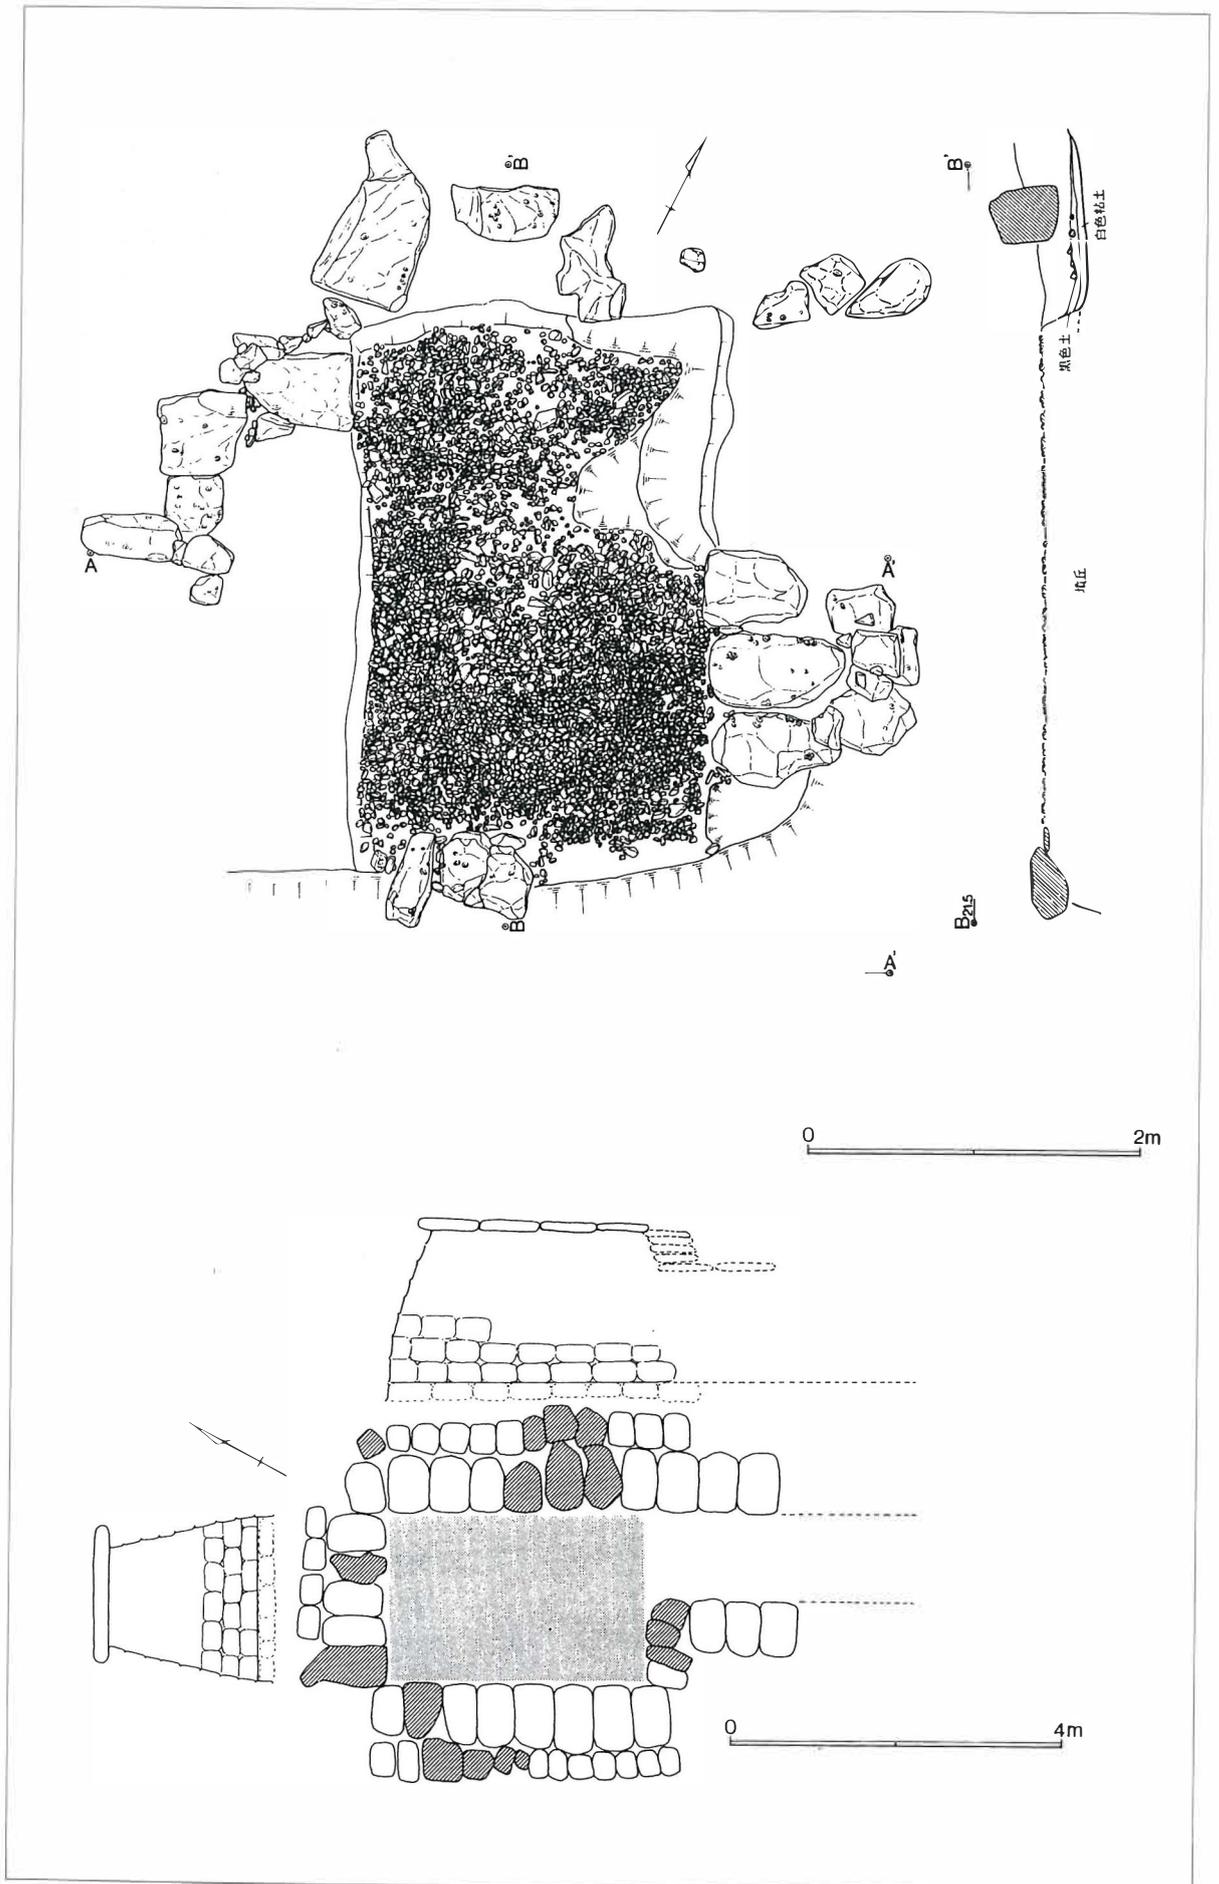
上：將軍山古墳橫穴式石室實測圖 下：同石室復原案

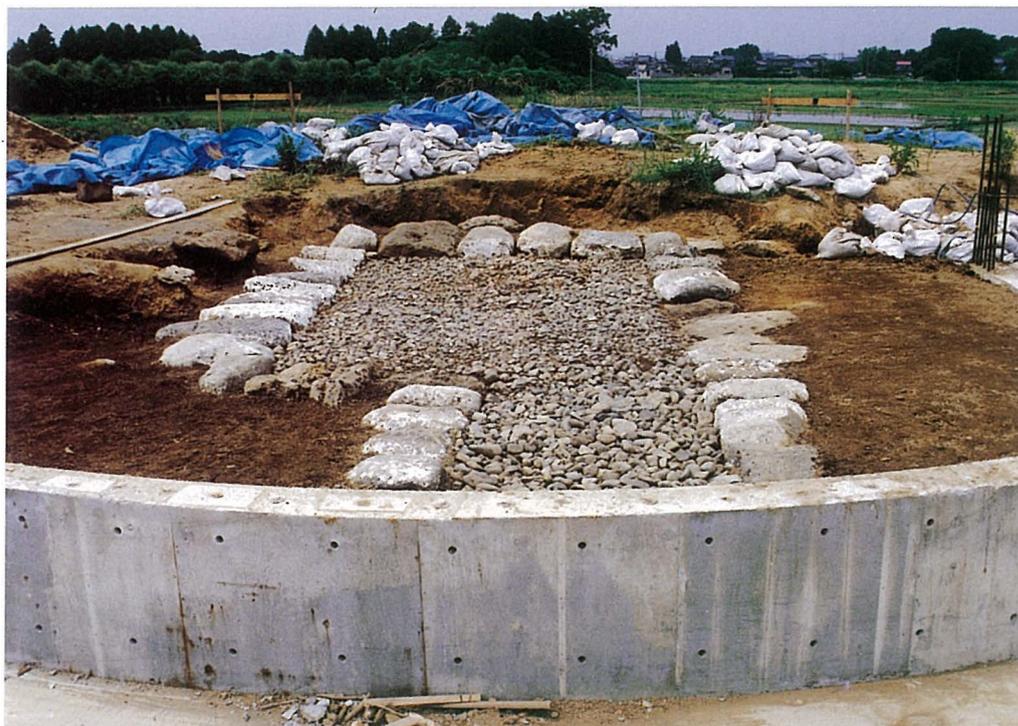
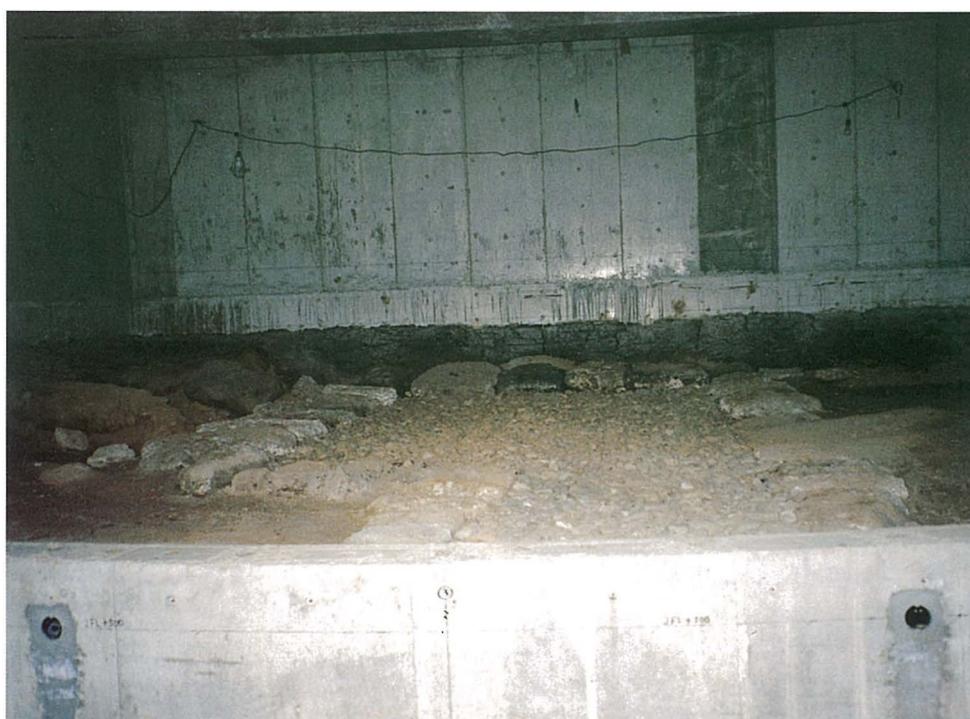
上：保存処理工事が終了した石室 下：石室を囲む覆屋（ガラスは未工事）

保存処理を終了した石室の遺構を保護するために、覆屋を建設した。石室の周囲に壁を立ち上げ、前面は見学者のためにガラス張りとした。この覆屋は、ガイダンス施設と一体化したものである。いいかえれば、石室遺構をそのまま収容したガラスケースを製作したようなものである。

見学者は、ガイダンス施設の屋内にいながら、ガラス越しに石室の実物を見ることができる。ガラス面は、建物の壁面とあわせて、曲面のガラスを使用した。

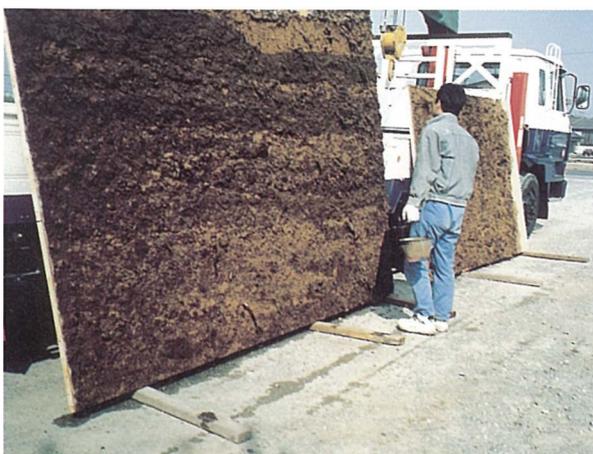
剥ぎ取った土層をパネルにする

剥ぎ取りは、前方部で1カ所、後円部の石室下の崖面で1カ所、計2カ所で行った。剥ぎ取りは、土層断面表面の清掃を行った後、ウレタン系樹脂を土層に含浸させ、裏打布を貼り付けて、樹脂硬化後に剥ぎ取るという方法による。その上で、一部現地採取土に樹脂を混合したものをを用いて補修し、額装仕上げとした。

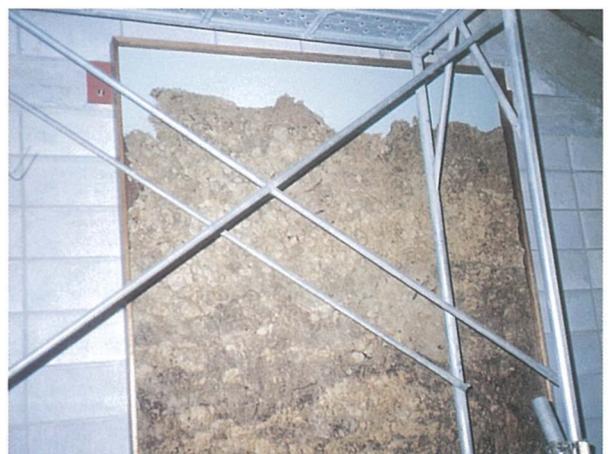
土層パネル取付完了

剥ぎとった土層パネルは、ガイダンス施設の1階フロアの2カ所に設置した。

ガイダンス施設は、古墳の内部に入るような設定で建設されているので、「土層パネル」は展示品としてではなく、土層そのものが露出しているかのように演出した。

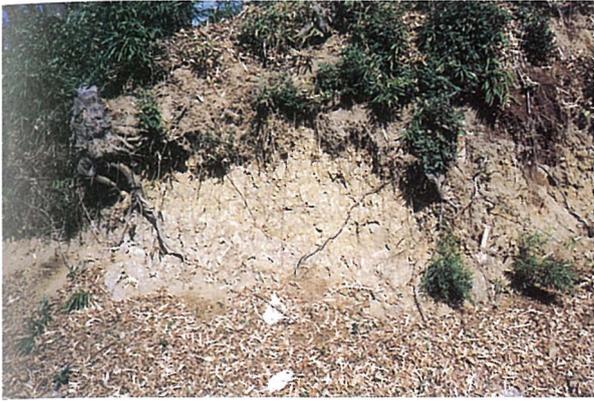
前方部土層剥ぎ取り地点

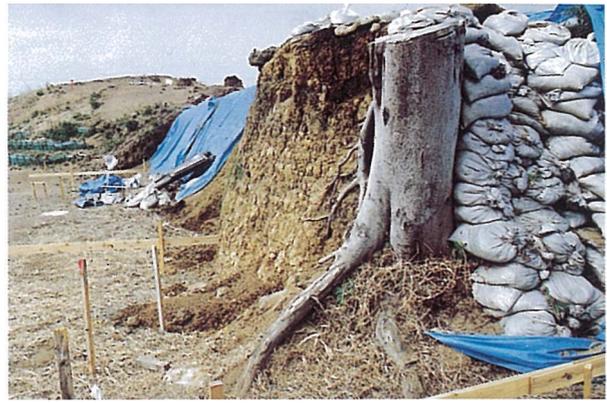
後円部石室直下の土層

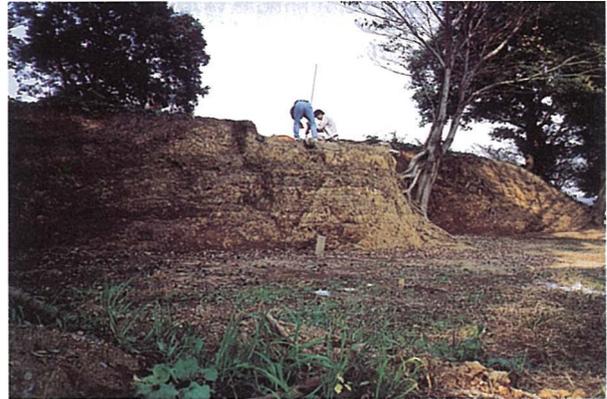
後円部：剥ぎ取り地点の確認

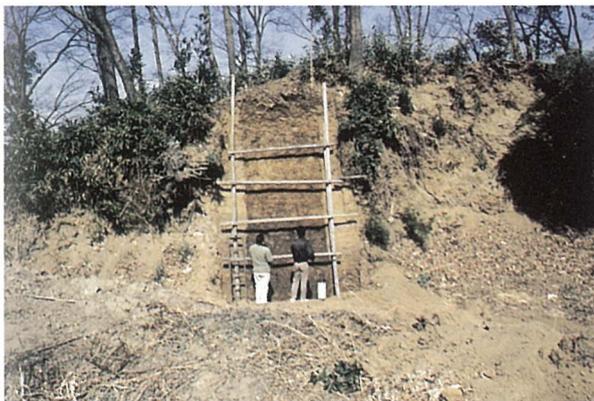
前方部：樹脂を含浸させる

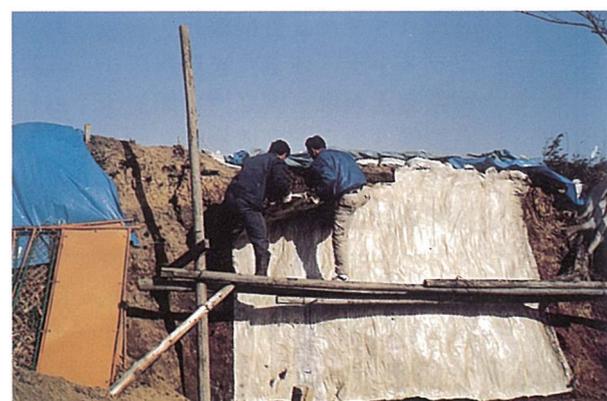
後円部：樹脂硬化後に剥ぎ取る

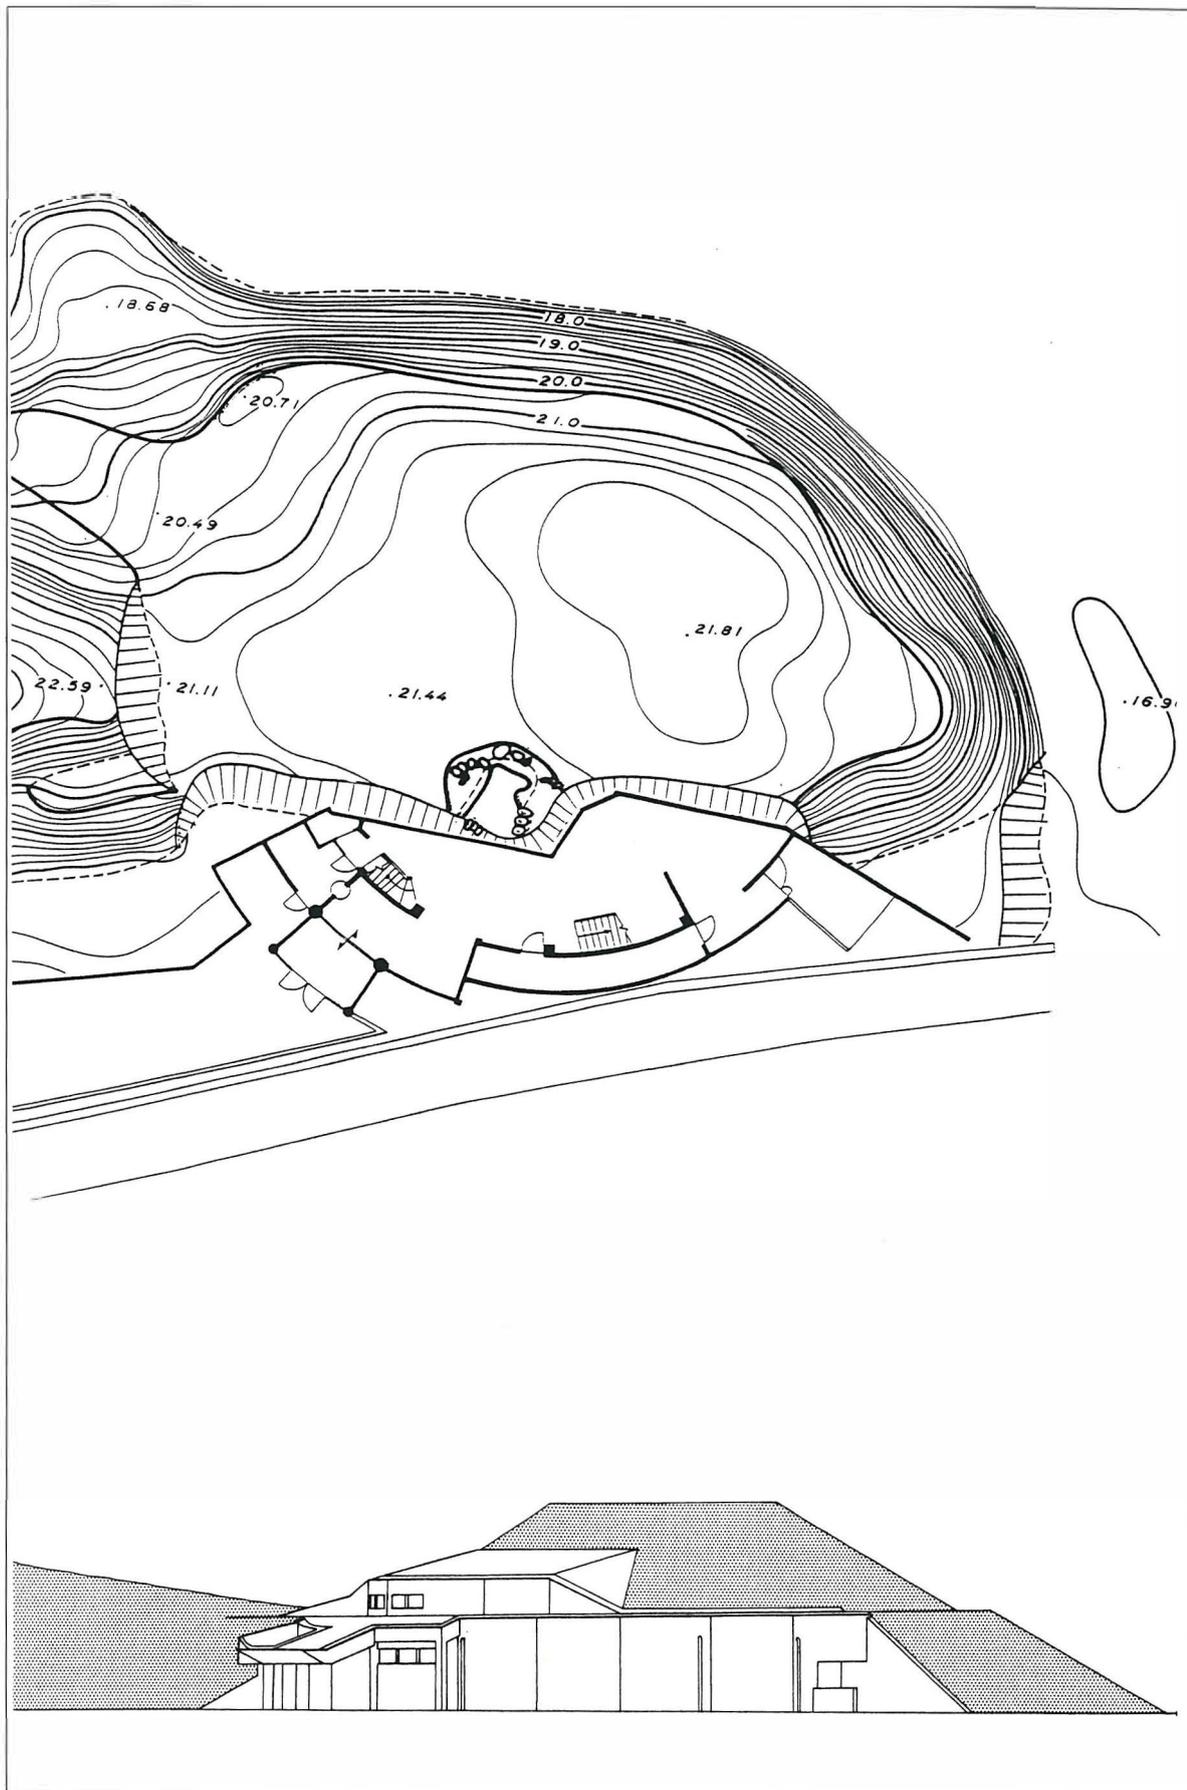
ガイダンス施設は將軍山古墳の形を生かす設計になっている
上：平面図 下：立面図

建物は鉄筋2階建。その設計は、後円部の欠損部を補完する形をとるため、立面図上では墳丘のラインを一致させ、平面図上では後円部の中心点から同心円状または放射状にすべての壁面が構成されているの特徴である。また天井には土を覆って、まさに墳丘の一部を成すようにした。

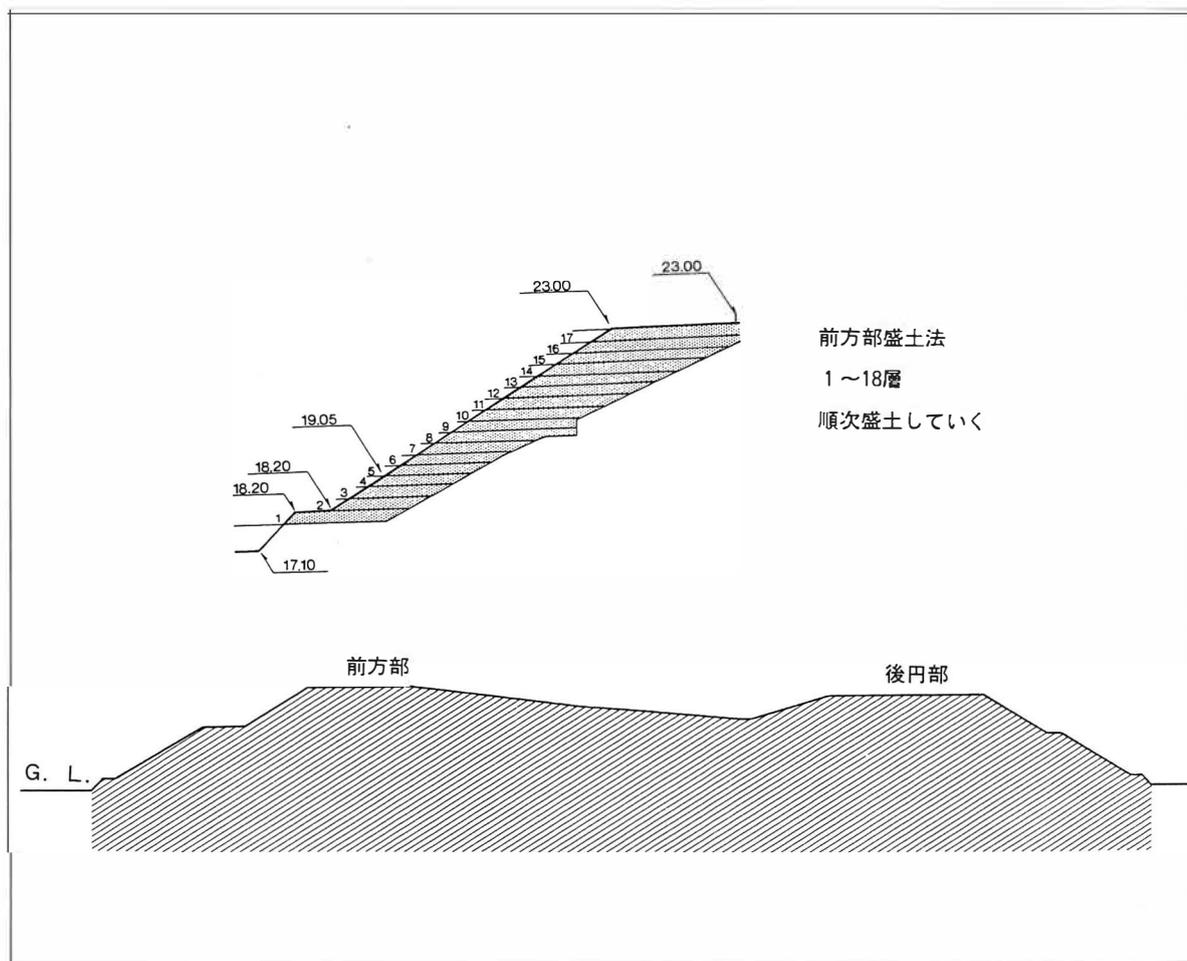
墳丘復原完成（立面図）

平成8年度には、墳丘全体に土を盛って形を整え、平成5・6年度に製作した埴輪の模造品を設置した。

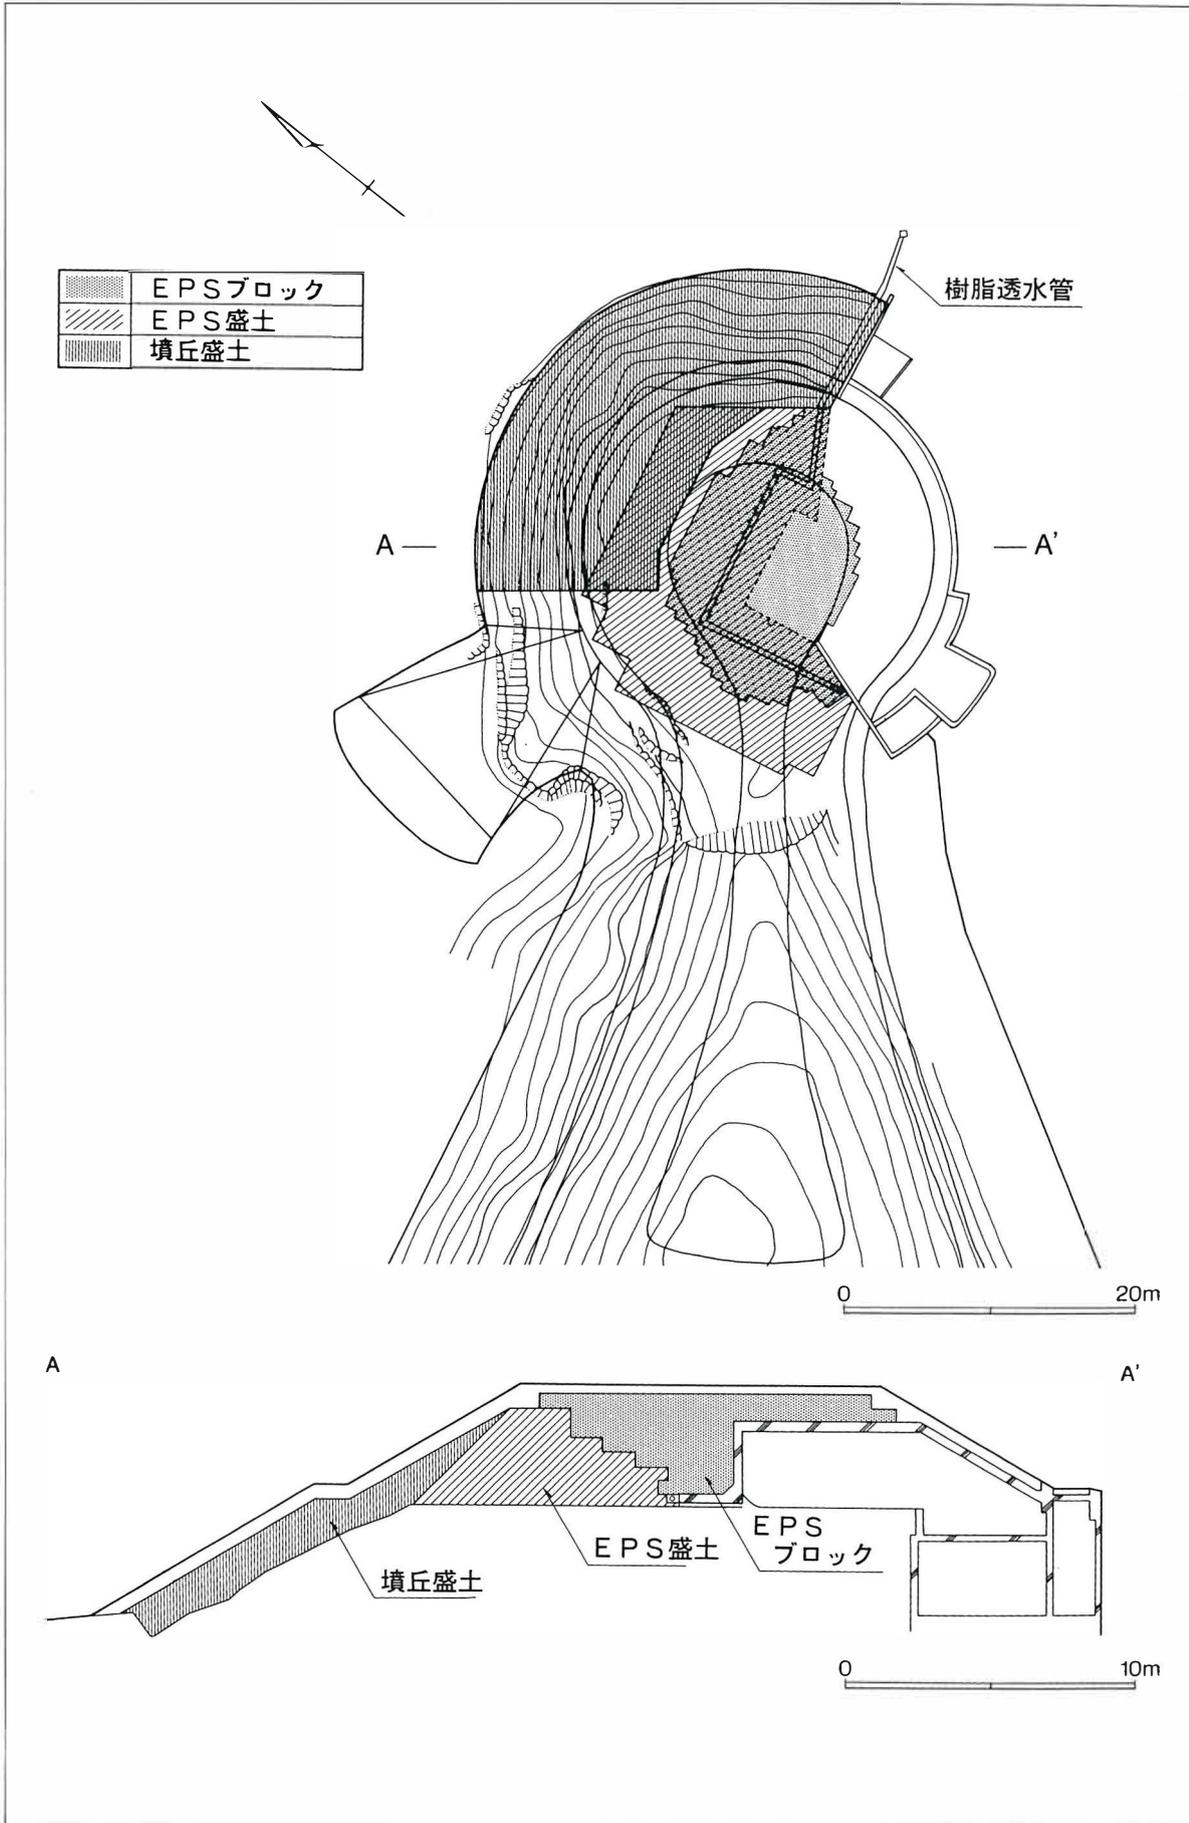
EPS工法による後円部盛土設計

EPS工法を実施するにあたっては、礫等に接することによる損傷等を防ぐため、発泡スチロール上面は不織布による保護シートで覆った。また、湧水による浮き上がりを防ぐため、側面及び底面には透水シートを設けた。

平成7年度工事では、このEPS工法による施工と同時に、基盤部分の一般盛土及びEPS工法材料の紫外線による劣化を防ぐための措置を行なった。盛土に用いる土砂は、工事費削減のために、近隣公共工事等により発生した残土のうち、良質のものを選定して流用土とした。

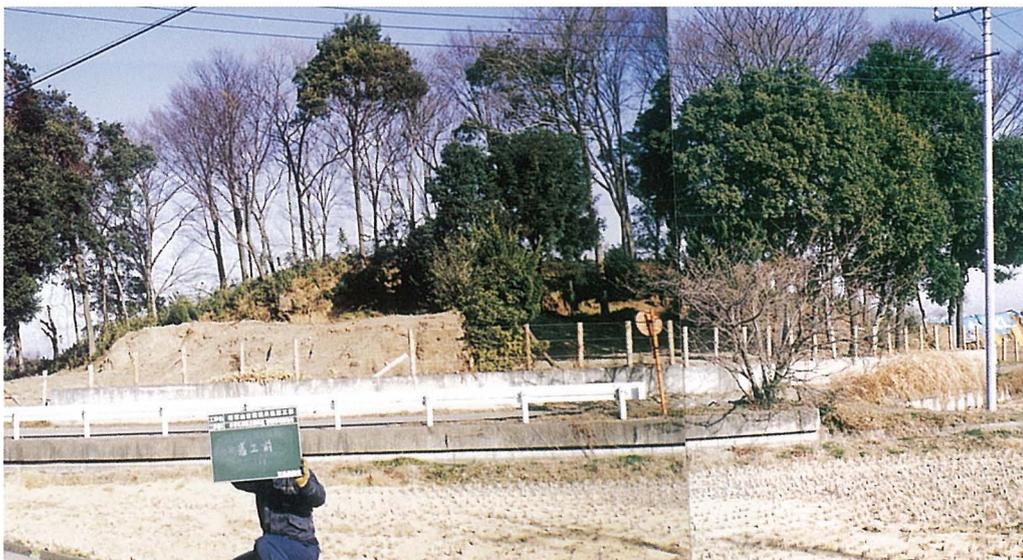
着工前の前方部

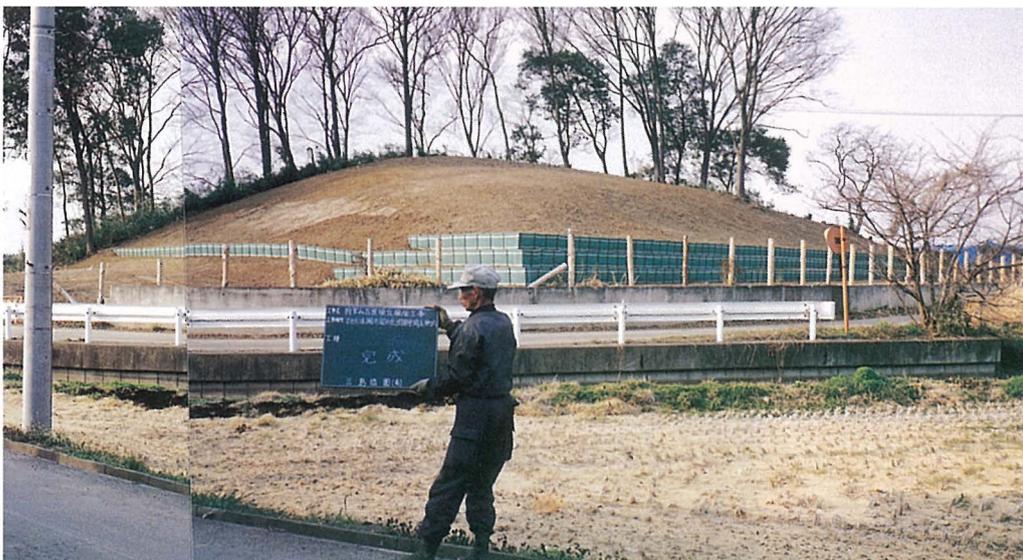
工事終了後の前方部

これによって、前方部のおおよその復原が完成した。

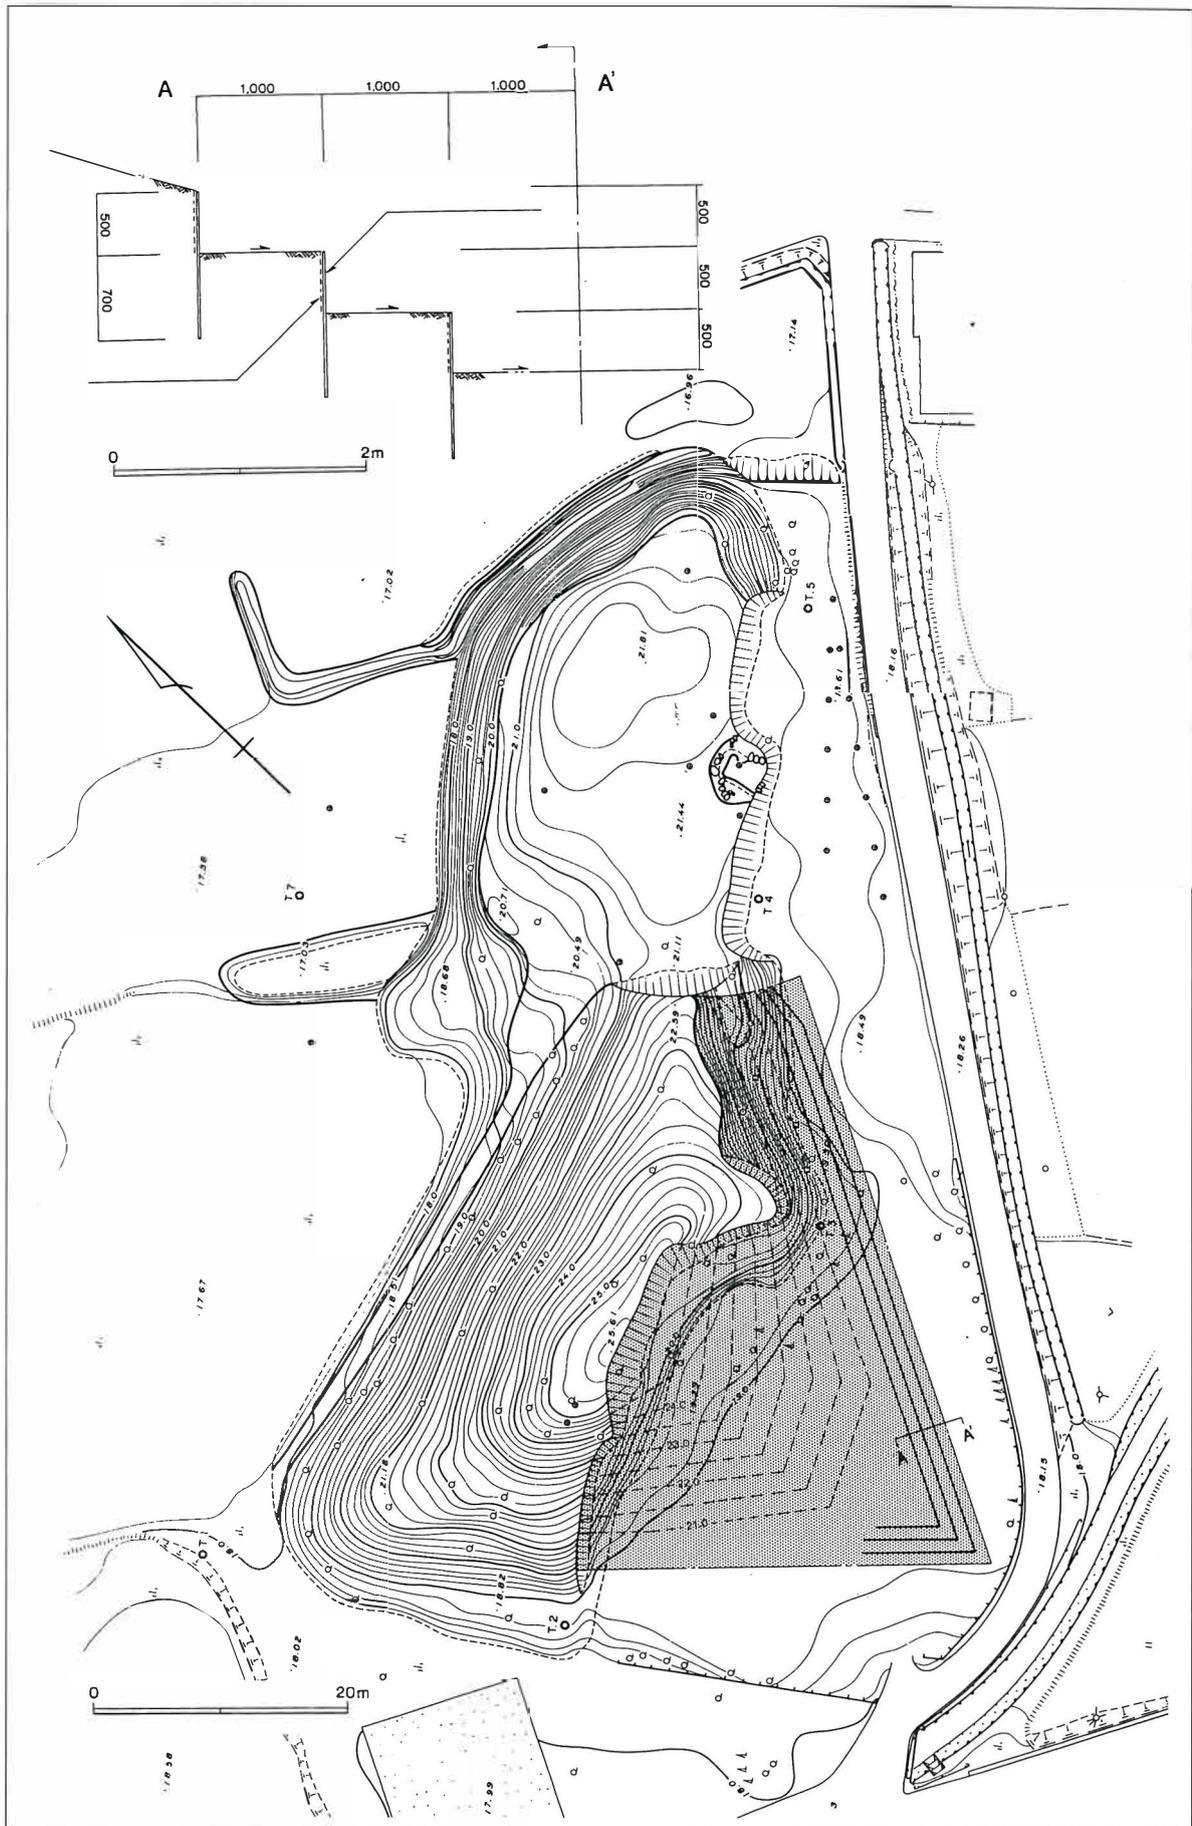
前方部保存修理工事設計図

シガラ工 約188m

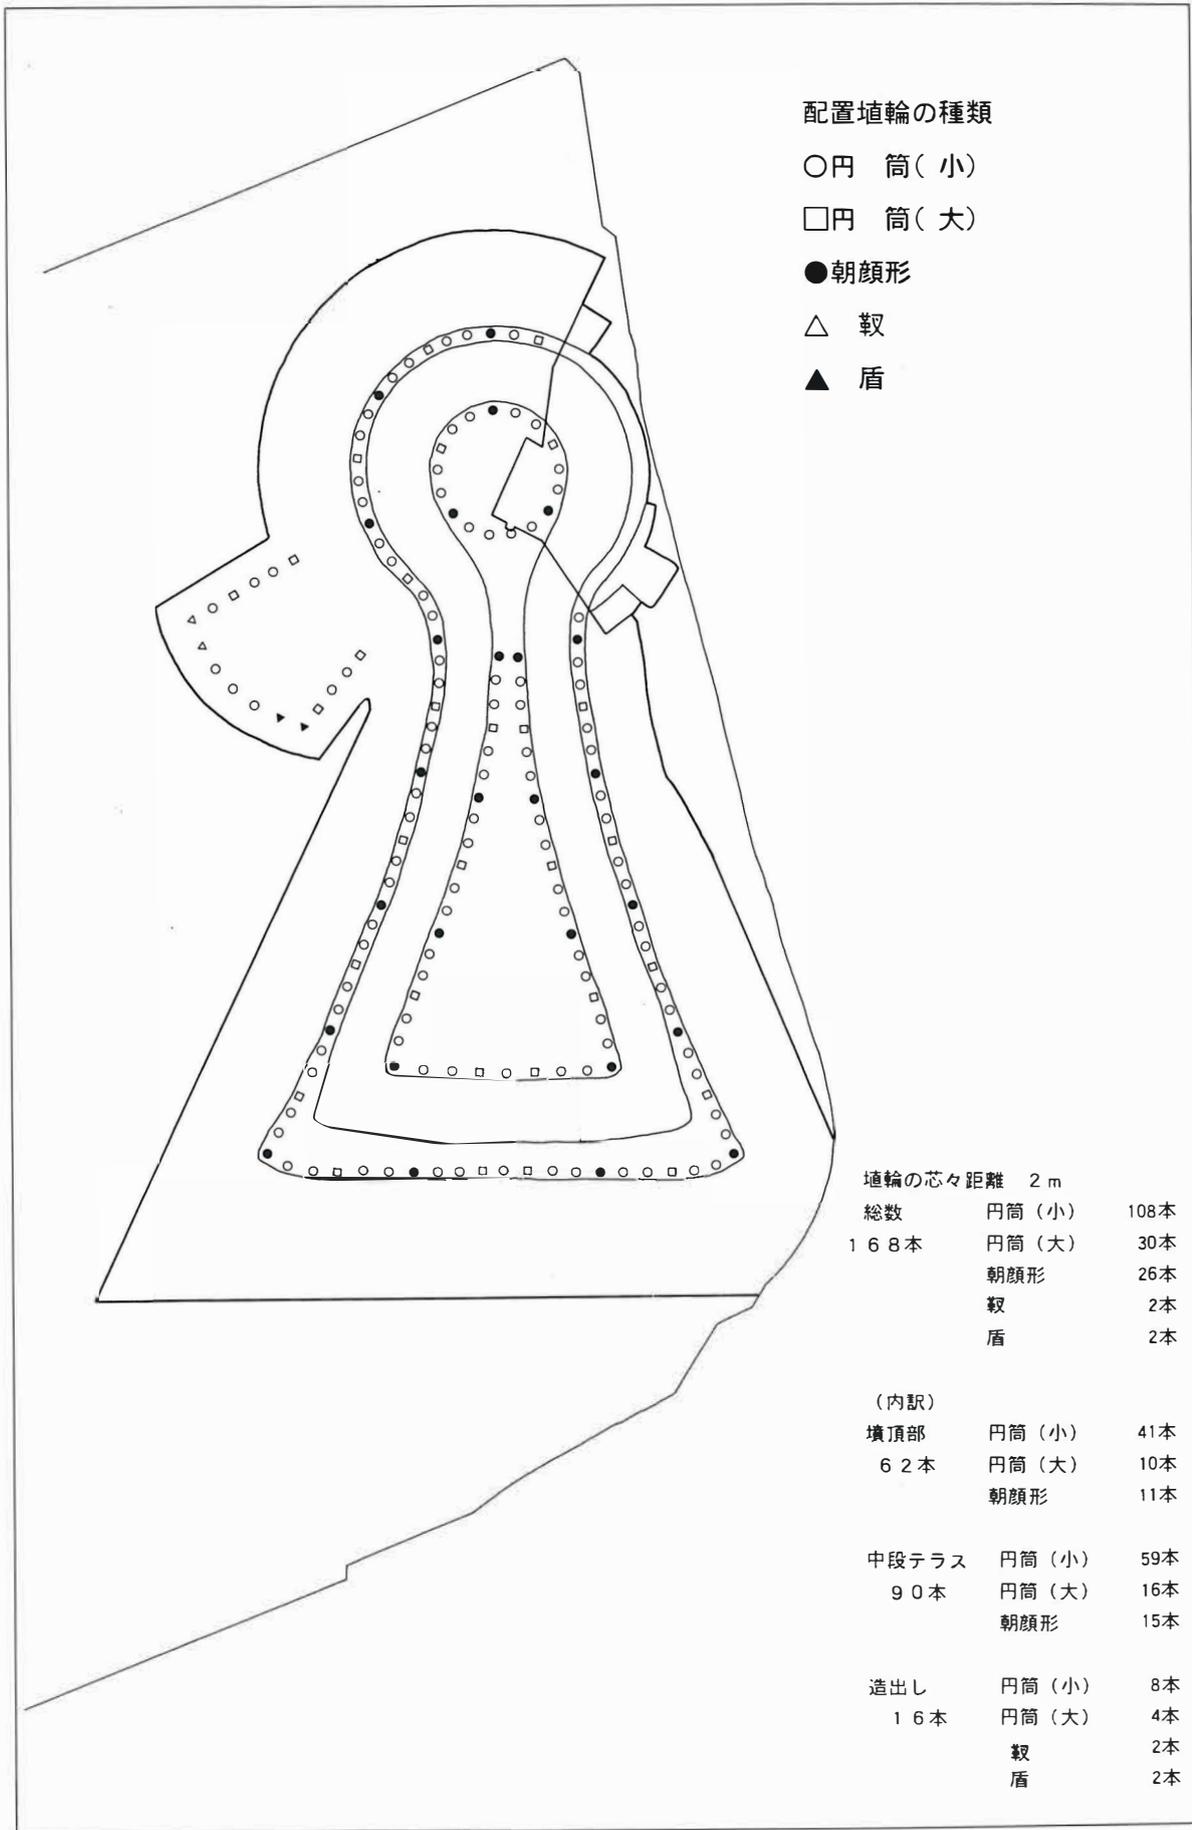
配置埴輪の種類

- 円筒(小)
- 円筒(大)
- 朝顔形
- △靱
- ▲盾

各埴輪とも、グラウンドレベルから約35cm掘り下げて、55cm角のクラッシャーランを土台にし、その上に45cm角のコンクリート基礎を設け、円筒埴輪と朝顔形埴輪は底面に開けた穴を利用してアンカーボルト留めとした（円筒埴輪と朝顔形埴輪の模造品には、底面部にアンカーボルト取付け用の穴がある）。他の形象埴輪については、ボルト留めが不可能なため同じコンクリート基礎の上に立ててモルタル留めとした。結果、いずれの埴輪も地表から約10cm土中に埋まる状態で設置した。

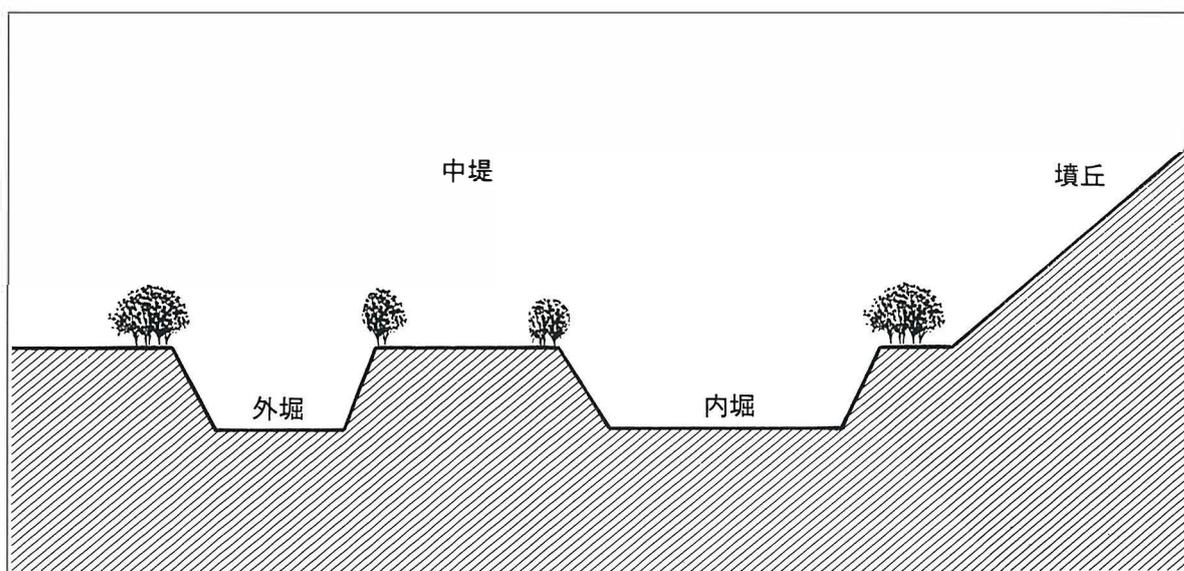
周堀実物大復原工事設計（断面）

・盛土	約1,289 m^3
・盛土法面整形工	702 m^2
・切土法面整形工	580 m^2
・法面工（種子吹付け工）	約1,555 m^2
・ヤマツツジ植栽	1,240本
・擬木柵	116.5m

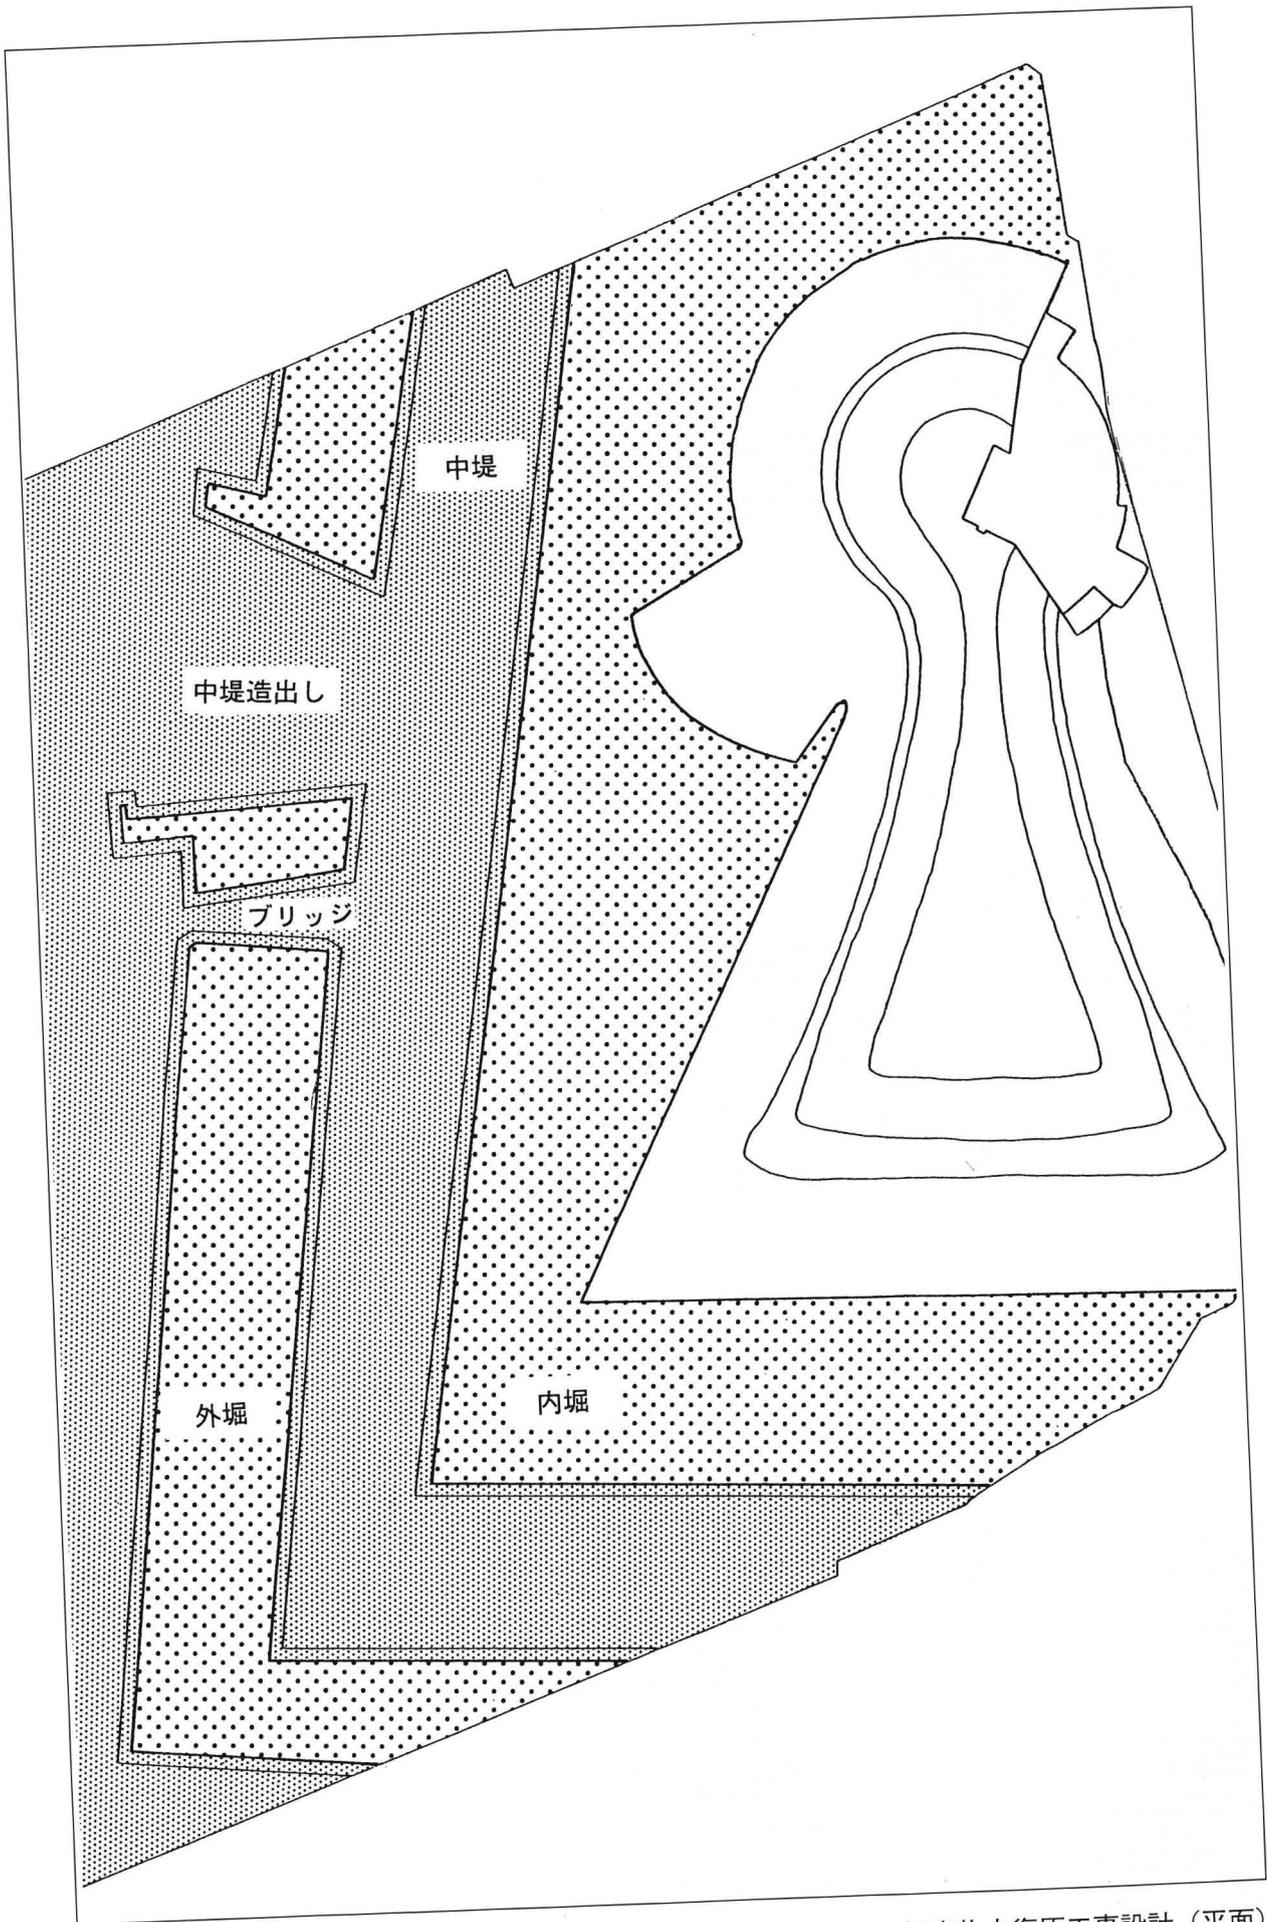
周堀実物大復原工事設計 (平面)
