将 軍 山 古 墳

《史跡埼玉古墳群整備事業報告書》

保存・整備工事編

埼玉県教育委員会

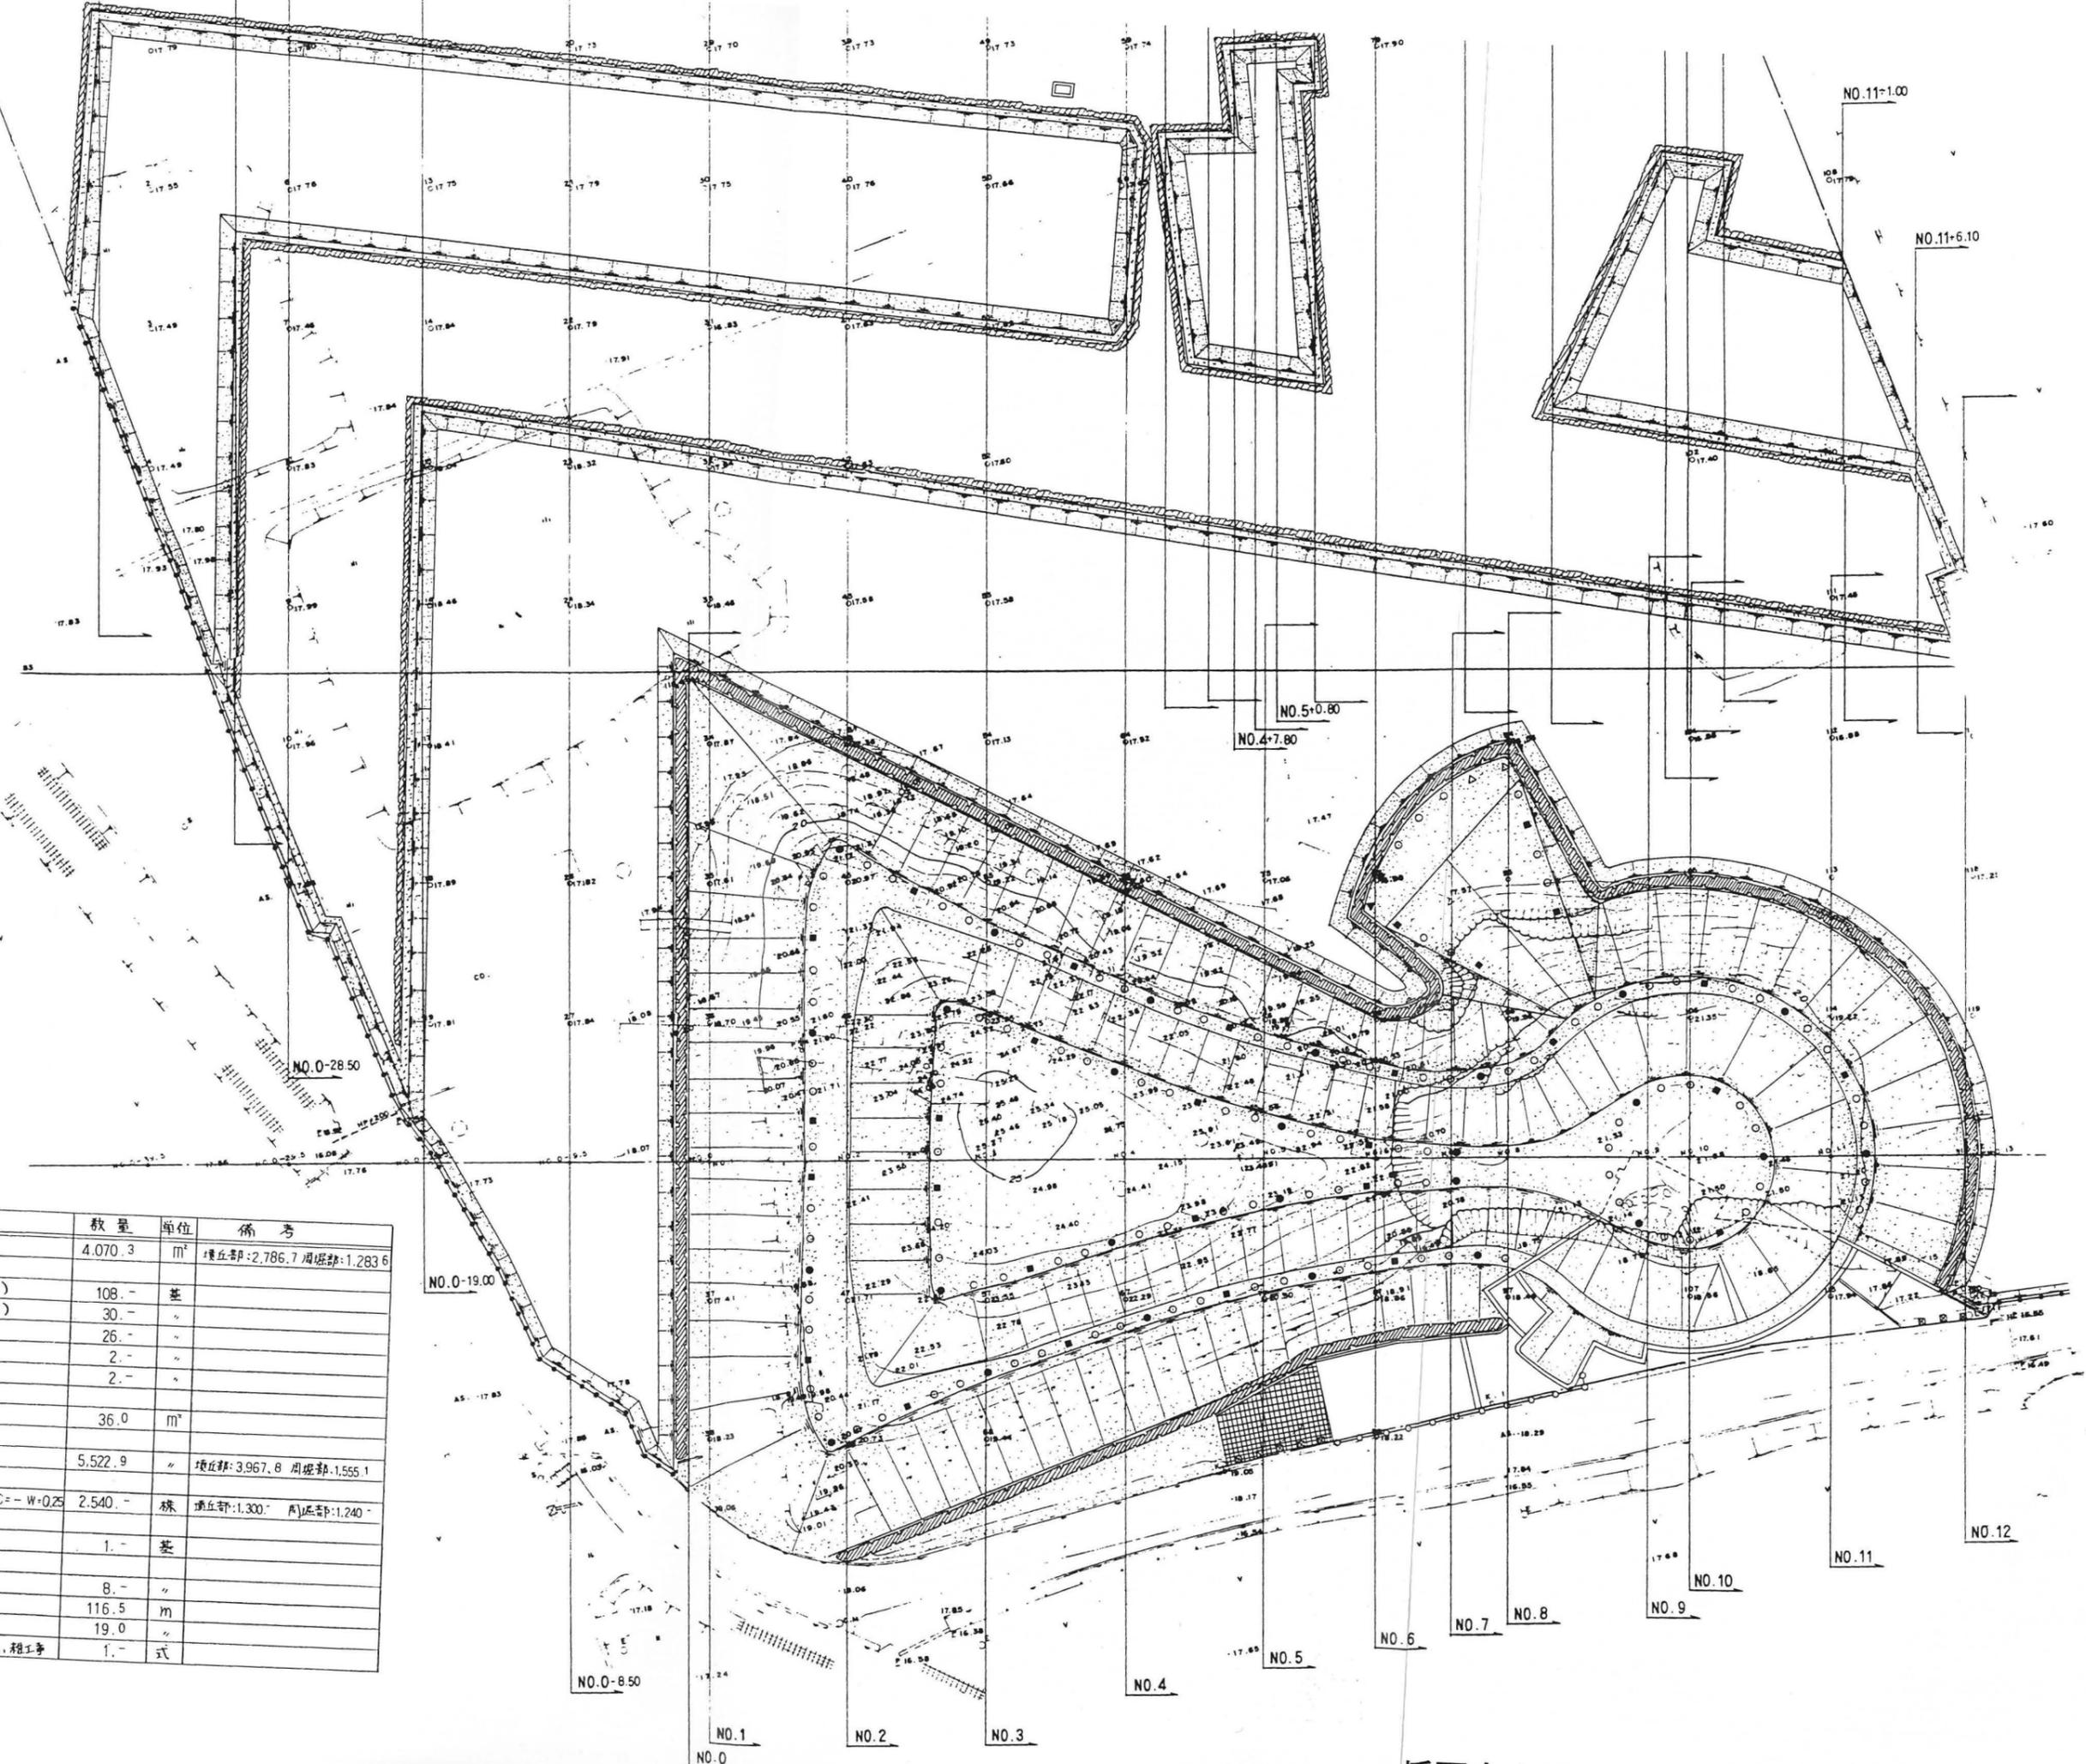
將軍山古墳埴輪設置工事・植栽工事計画図

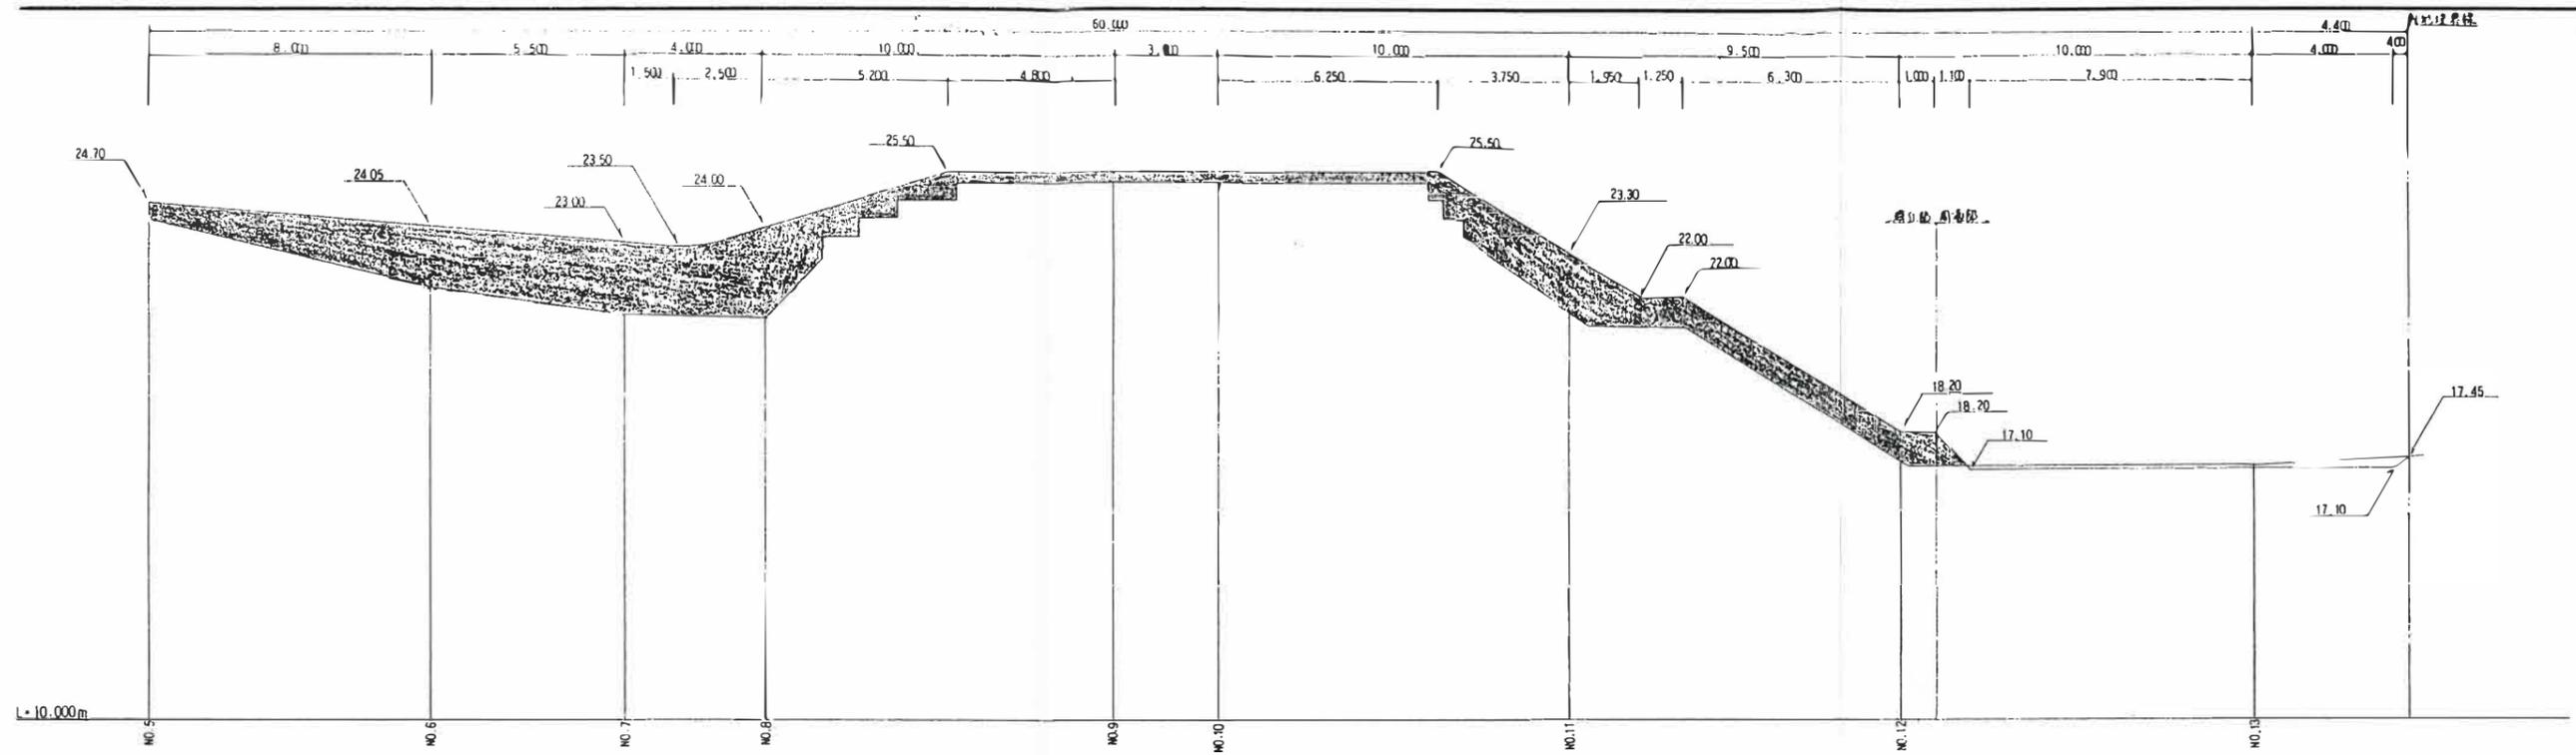
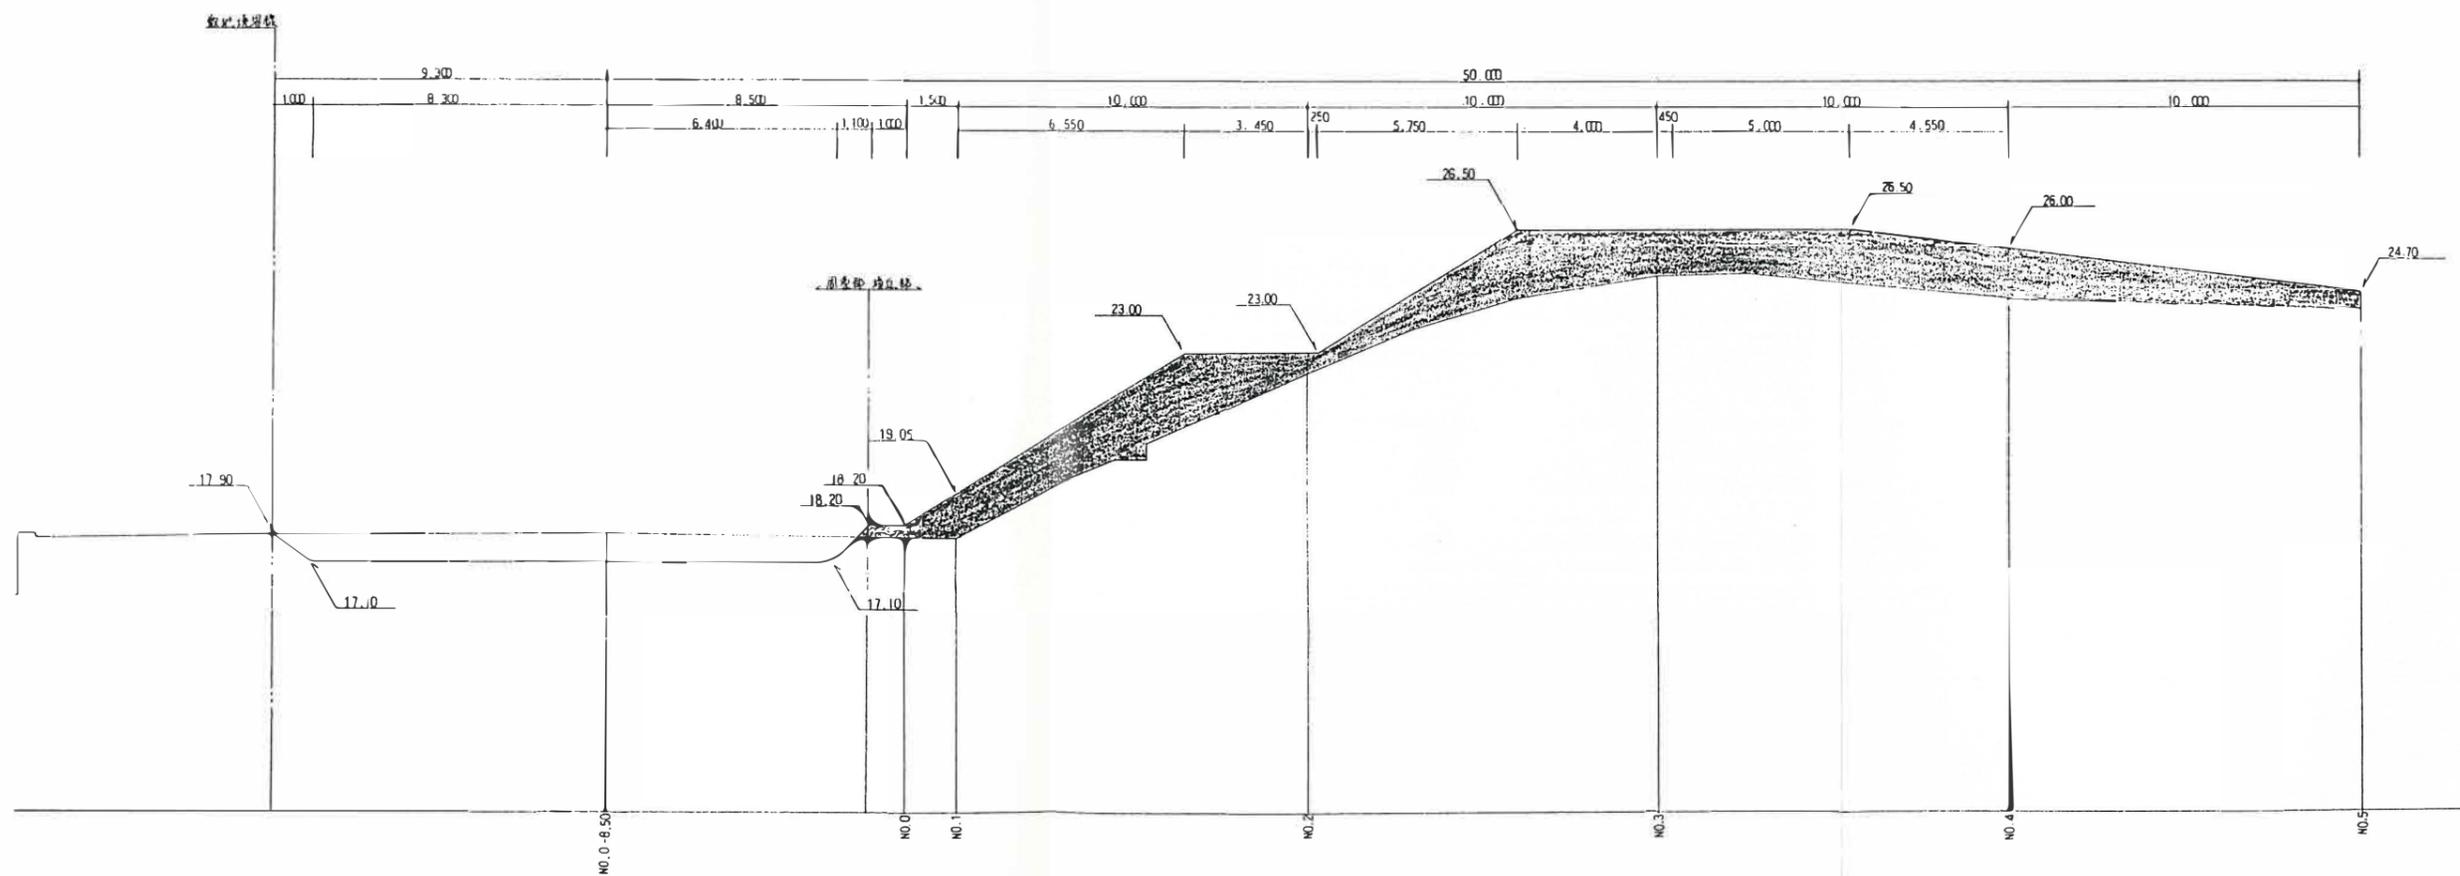
將軍山古墳墳丘造成計画		
墳丘造成断面	1/100	3-21

將軍山古墳墳丘造成計画 (縦断面)

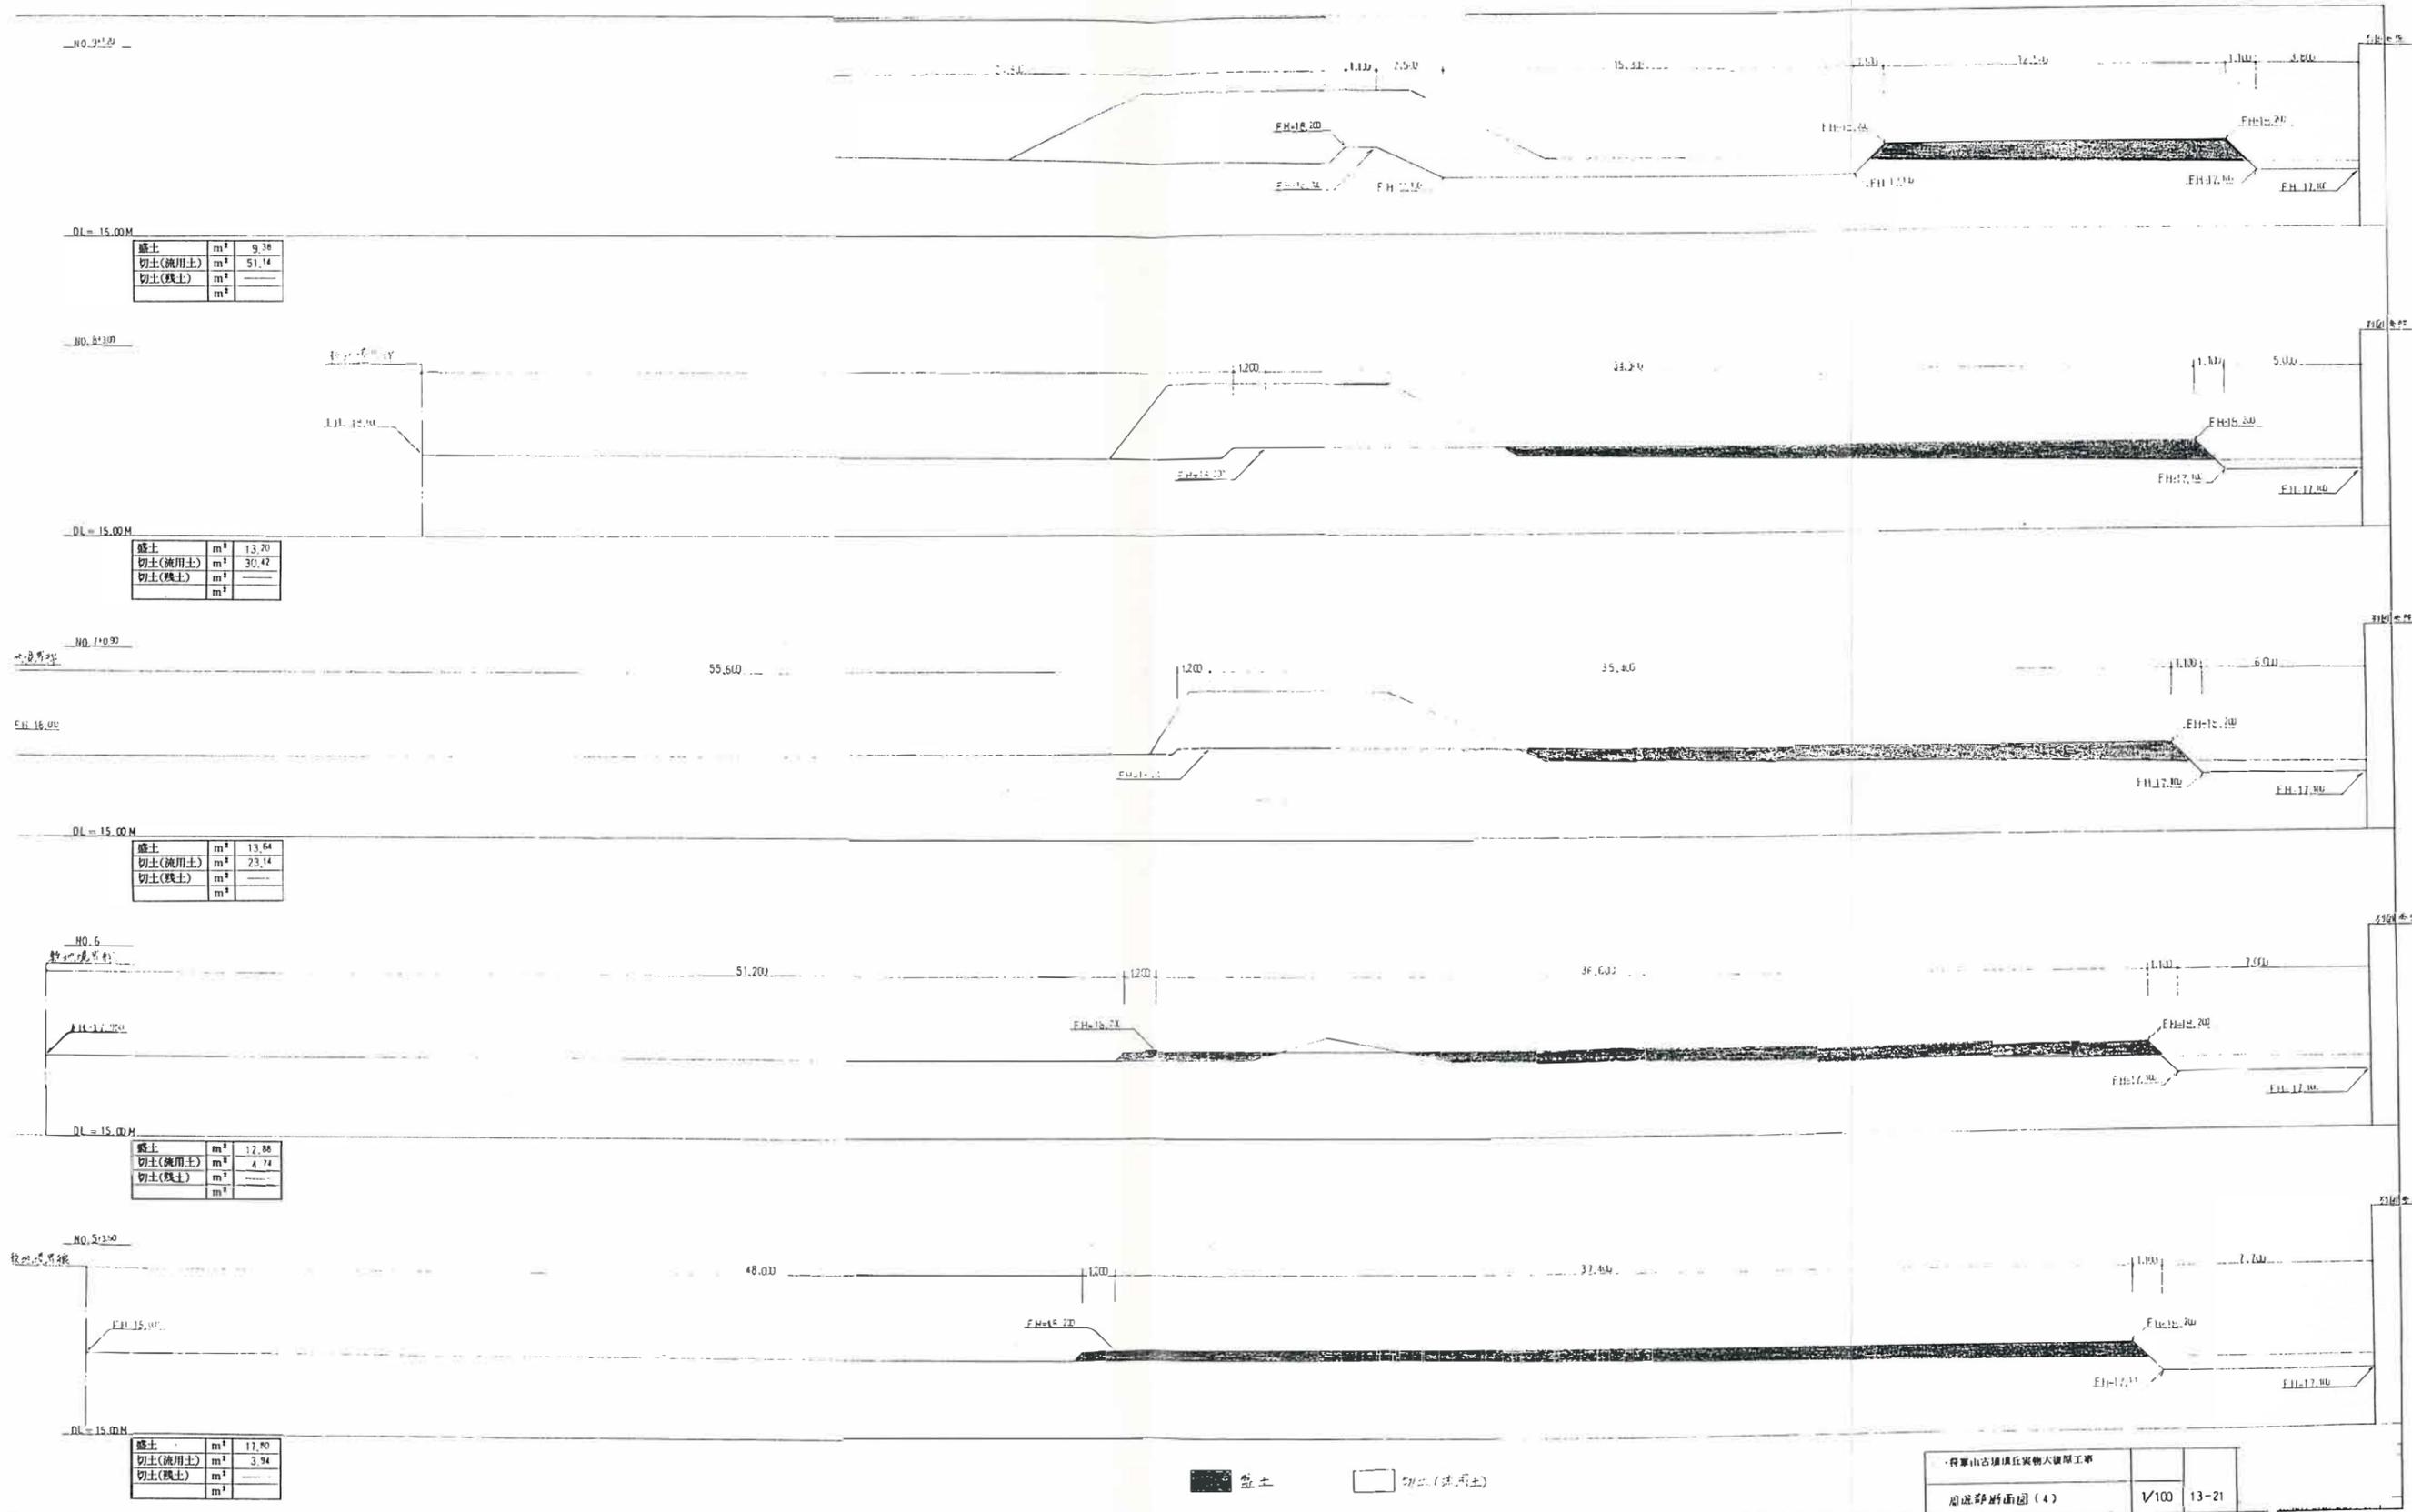
將軍山古墳周堀造成計画 (4) 1/100 13-21

將軍山古墳周堀造成計画 (横断面図)

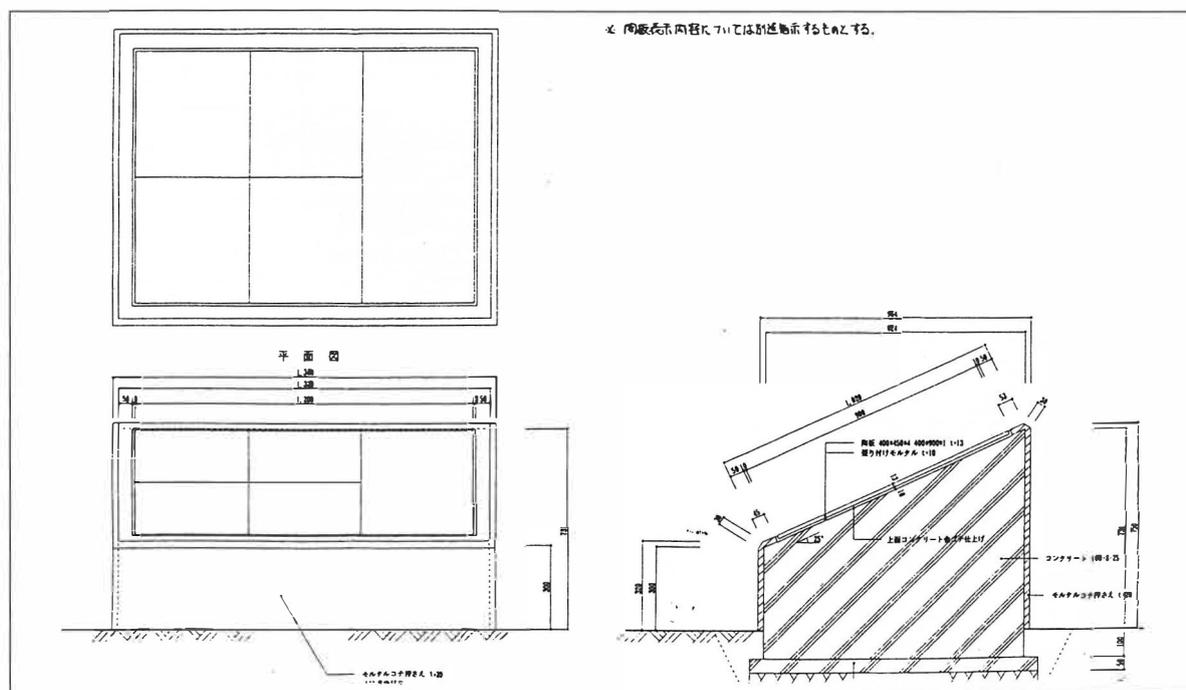
解説板設計図

この解説板は、耐久性も良く周囲の景観にも馴染むということから、陶製のものとした。下図の設計図のとおり、陶板製の解説板を仕上げ、これをコンクリート台座に貼り付けた。その後、本体を土中に埋め込む形で設置した。上面はコンクリート金ゴテ仕上げとし、角部は面取りをして仕上げた。

設置では、本体を埋込み解説板を上から覗き込むような斜台にして、遠くからでも古墳全体の景観を損ねることがないように配慮した。

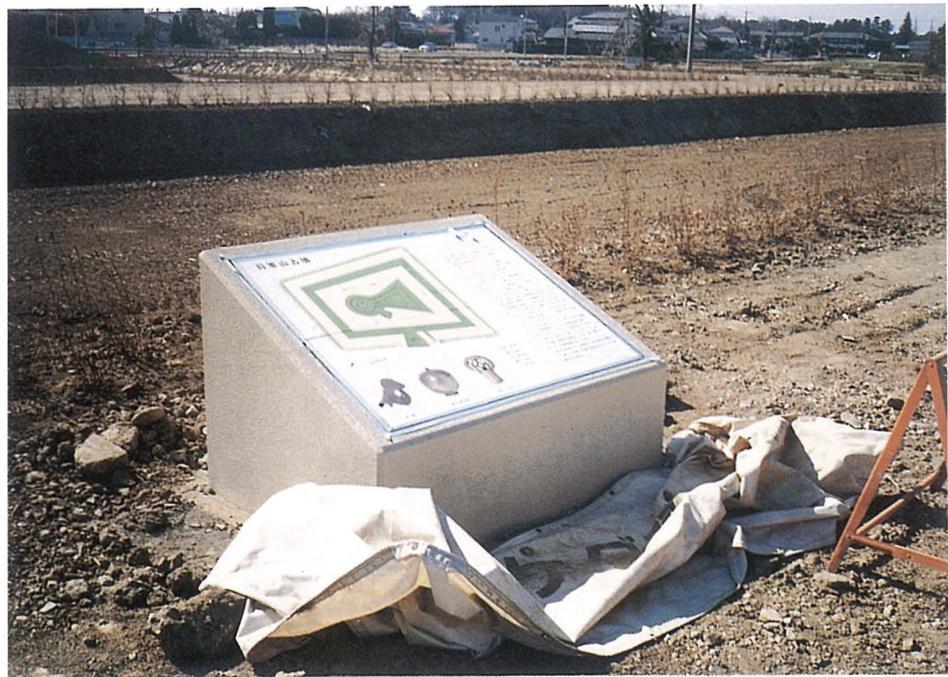
解説板設置状況

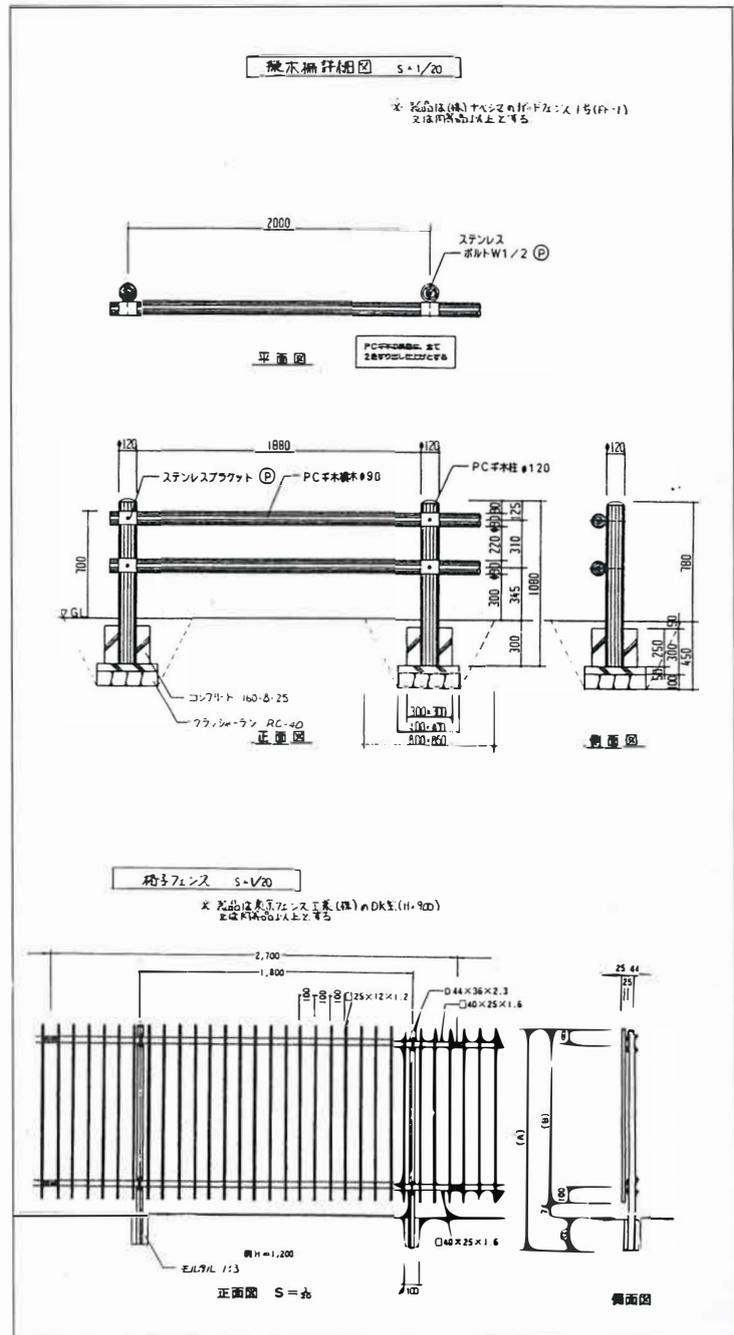
柵設計図

- 擬木柵 約120m
- 転落防止格子柵 約20m
