二子山古墳の再整備について

佐藤 康二

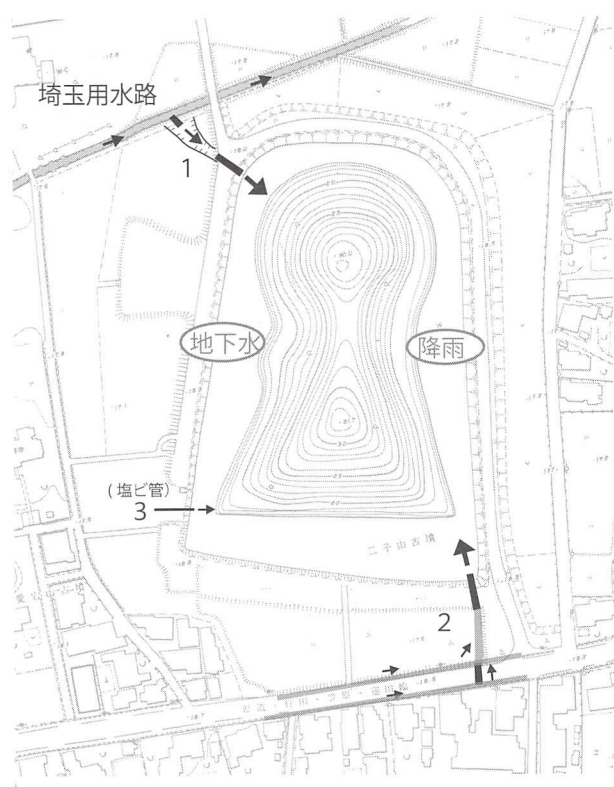
1 埼玉用水路と接続するヒューム管

内堀北西コーナー部に吐水口をもつヒューム管（第2図1）は、内堀の水量確保及び外堀の菖蒲田への導水の目的のために設置された。設計図面や工事記録等は一切ない。ただしヒューム管は現在園路となっている中堤下にあることから、昭和43年度の整備時に設置されたと思われる。仕組みとしては、隣接する埼玉用水路の法面から傾斜をもって外堀へ導水する別のヒューム管があり、一度外堀に流入した水が開口した水路を経由し、中堤下のヒューム管を通して内堀に流入する。なお、埼玉用水路からの取水口は、法面の上部にあり、古墳群周辺で田植えが始まる前後に用水の水位が上がると自然と流入し、用水路の水位が下がると流入が止まる。

なお、この方法だと取水量がコントロールできないため、緊急護岸工事の2年後の平成21年度に埼玉用水路側のヒューム管の出口に集水柵を新設した。この集水柵は堰板を使用して流入水量の調整ができ、内堀の水位のコントロールもある程度は可能となった。しかし、この時
