# 二子山古墳の内堀護岸整備について

井 上 尚 明

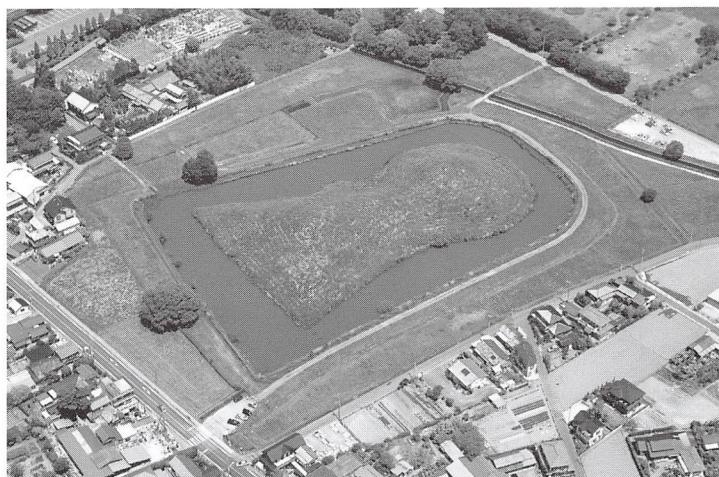
写真1 二子山古墳全景

堤を中心としたものであり、墳丘の調査までは及んでいない。墳丘は裾部に滑落の危険性が認められるほか、前方部中央に雨水の流下による侵食であろう、U字状の小さな溝が走っている。後円部墳頂中央には、外部からは視認できないが、盜掘抗と思われる直径5m程の擂鉢状の窪みが存在し、現在では年2回の除草作業に入る以外、墳丘への人の立ち入りはできない。
