埼玉古墳群におけるサイン整備の歴史と課題

田邊 えり

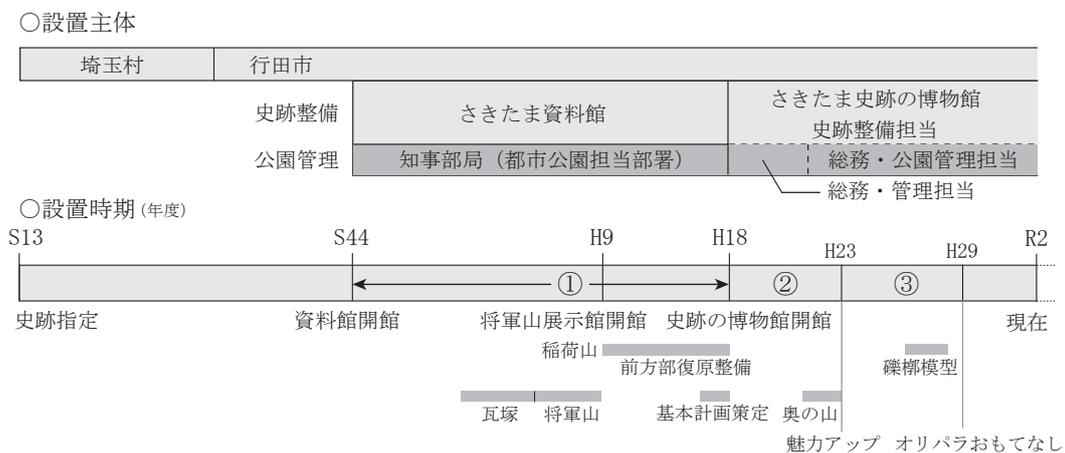
図1 サインの設置主体と設置時期

公園内のサインは、様々な団体によって設置されてきた。サインの設置主体を年代ごとに整理すると、第一に、埼玉古墳群の史跡指定当時の管理団体である埼玉村が挙げられる。埼玉村は昭和29年に行田市と合併し、以後は行田市教育委員会や行田商工会議所等の行田市関係の団体がサイン設置に関わっている。

昭和44年度にさきたま資料館が開館すると、史跡整備に関わるサインの設置は資料館の学芸課が主に担当するようになった。一方、公園の管理は知事部局の都市公園を所掌する部署⁽¹⁾が担当しており、管理に関わるサインは主にこれらの部署によって設置されていた。平成18年度には県立博物館の再編整備によって、さきたま資料館はさきたま史跡の博物館へとリニューアルした。史跡整備担当が新設され、整備に関わるサイン設置の業務を引き継いだ。同時に、公園管理の業務が知事部局から教育局へ移管され、新設された総務・管理担当が管理に関わるサイン設置を担当するようになった。平成21年度から総務・公園管理担当へと名称を変更している。

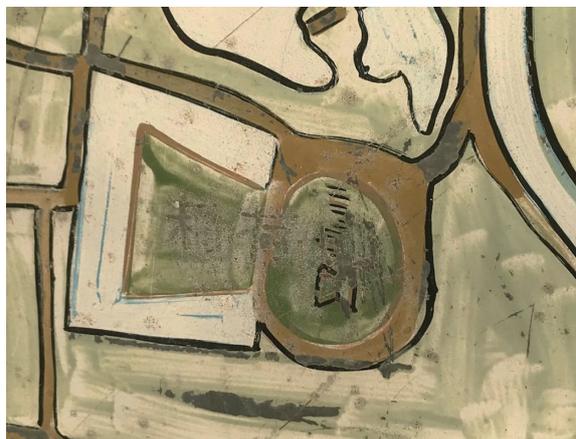
図2 案内サイン拡大図

公園内のマップは、平成23年度の魅力アップ事業によって一新された(図3-①)。一つだけ令和元年度に内容を貼り替えた案内サインがあり、これが現状では最も新しいマップである(図3-②、表1-13)。特筆すべきものは、さきたま資料館時代に設置されて現存しているマップである(図3-③、表1-3)。稲荷山古墳の前方部があとから書き足されており(図2)、整備の歴史を物語っている。マップとしての役目は終えているが、サイン自体

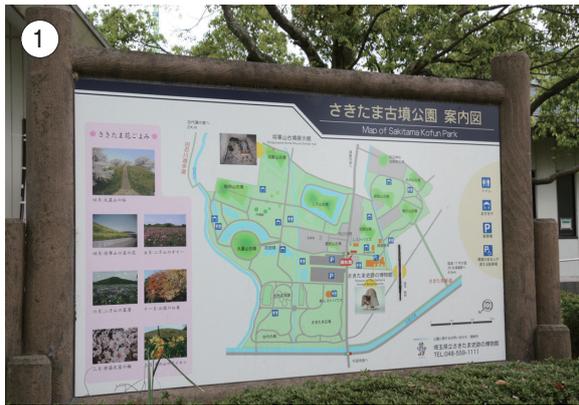
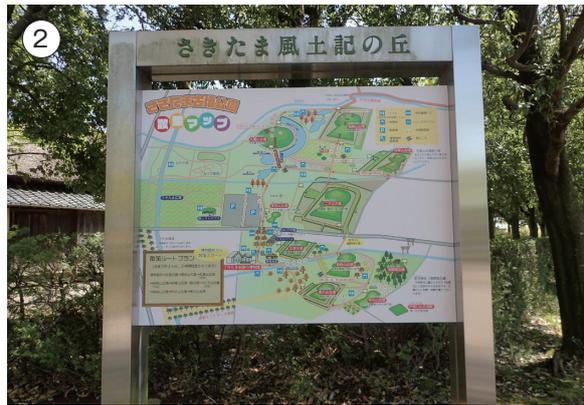
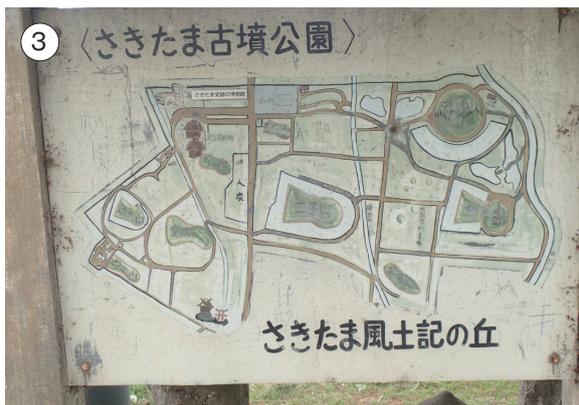
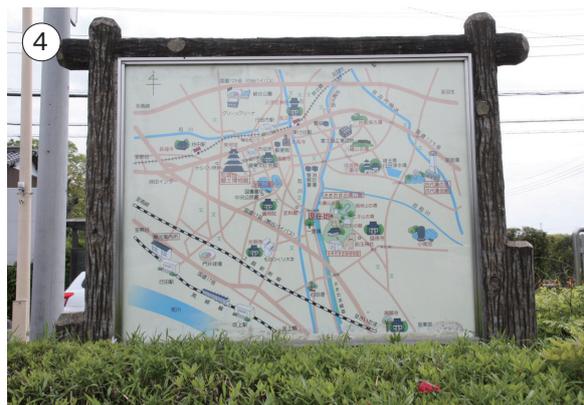
図3 案内サインの種類

がすでに歴史的な価値を有しており、保存を検討する必要がある。行田市全体の観光案内は、行田市関係の団体によって設置されている(図3-④)。

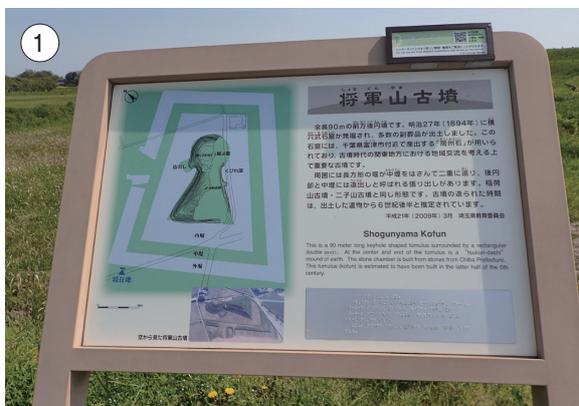
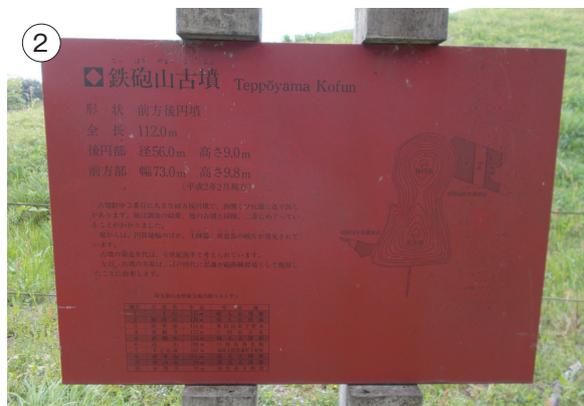
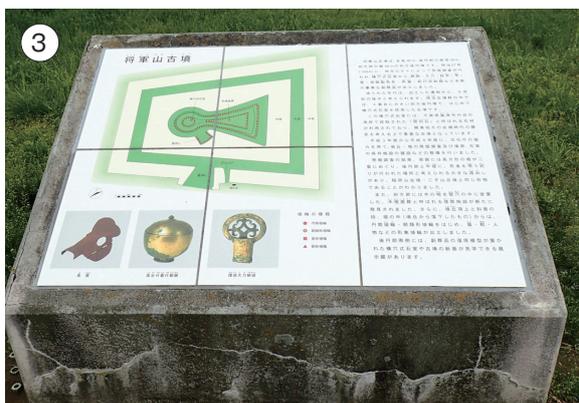
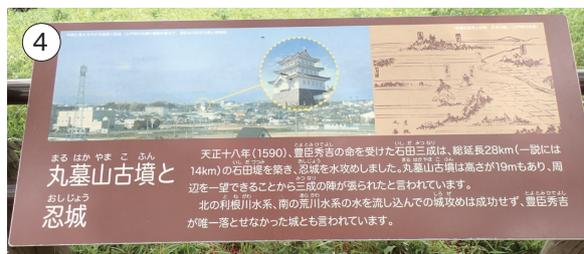
図4 解説サインの種類

各古墳の解説サインは、平成17・18年度に策定された保存整備基本計画に基づき、平成18～23年度までに順次作り替えられた(図4-①)。すべて国庫補助金によって設置されている。鉄砲山古墳と中の山古墳のみ、平成元年度に設置された古いサインのままとなっている(図4-②)。平成8年度に設置された將軍山古墳の解説サインも古いものが残存している(図4-③)。平成23年度の魅力アップ事業では、石田堤と忍城に関する解説サインが新設された(図4-④)。平成28年度には、国庫補助事業である稲荷山古墳礫槨模型設置事業によって、礫槨と粘土槨に関するサインが新設された(図4-⑤)。

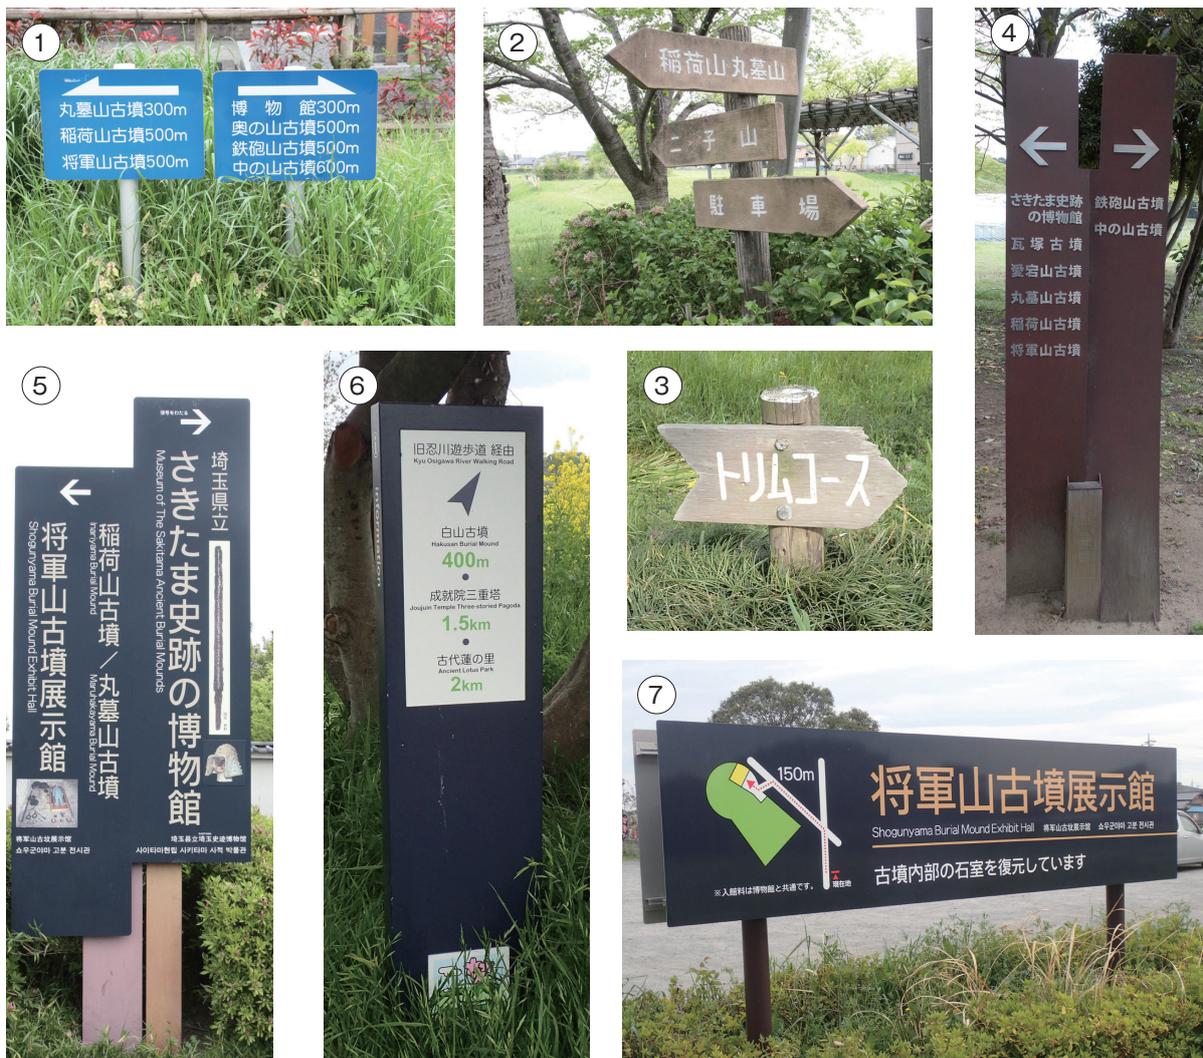
図5 誘導サインの種類

公園内に最も多く設置されている誘導サインは、鮮やかな青地に白文字で表記されたものである(図5-①)。平成18年度のさきたま史跡の博物館開館直後に、管理担当によって設置されたものと考えられる。擬木製の誘導サイン(図5-②)や「トリムコース」と書かれたサイン(図5-③)は、さきたま資料館時代に設置されたものである。また、整備基本計画に基づいて、

平成19年度と23年度に新たなデザインの誘導サインが設置された(図5-④)。いずれも国庫補助金で設置されている。平成23年度の魅力アップ事業では、数種類の誘導サインが新設された(図5-⑤・⑥・⑦)。

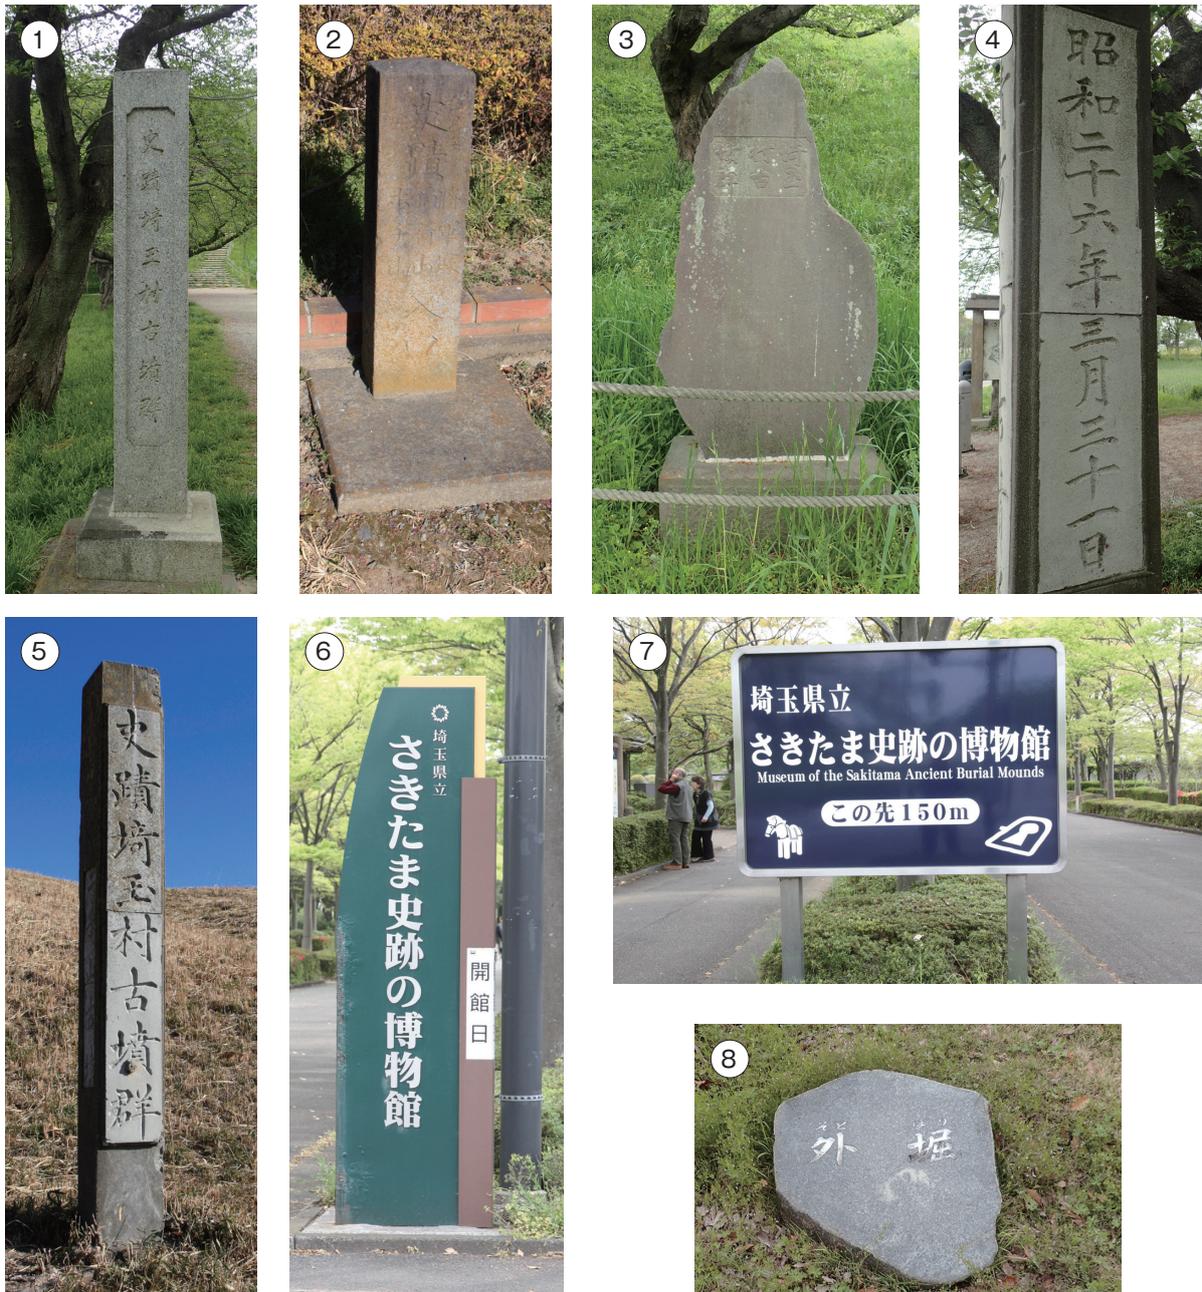
図6 名称表示・名称碑の種類

石造の名称碑は、昭和13年の史跡指定直後に埼玉村によって設置されたものである(図6-①・②、表1-2・9・15)。昭和15年には保存運動の記念碑が設置された(図6-③、表1-1)。これらについては、「埼玉古墳群の保存と整備」(西口2018)に詳しい。昭和26年にも、補助金によって複数の標柱が設置されている(図6-④・⑤、表1-3・6・16)。瓦塚古墳の部位名称碑(図6-⑧)は、平成3年度に瓦塚古墳の復原整事業によって設置された。

博物館の名称表示は、平成23年度に新設されたもの(図6-⑥、表1-7)と、その後に公園管理担当によって設置されたものがある(図6-⑦、表1-8)。

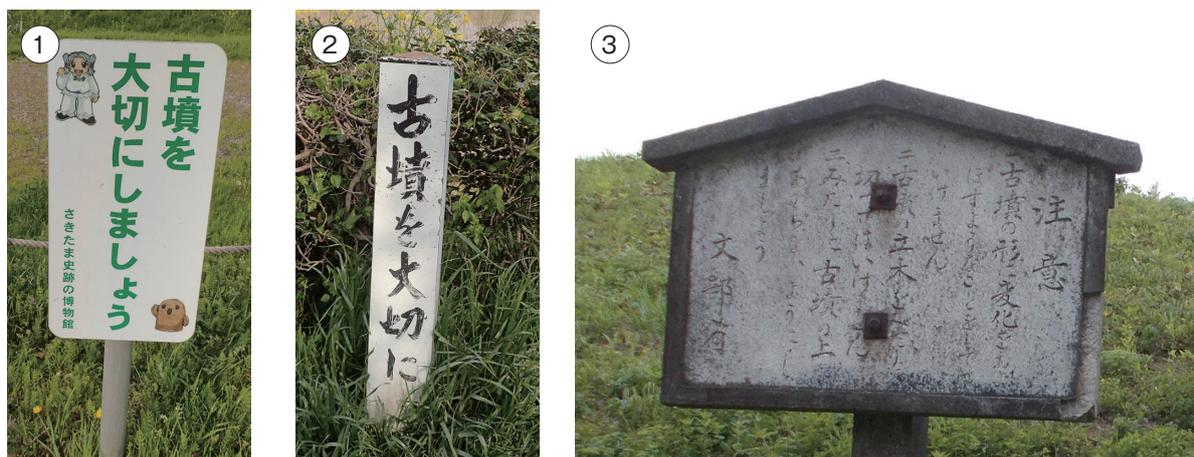
図7 マナー・注意喚起サインの種類

マナー・注意喚起サインのほとんどは、知事部局か再編後の管理担当、または公園管理担当によって設置されている。公園内に最も多く設置されている、キャラクターが描かれたサイン(図7-①)は、さきたま史跡の博物館開館直後に設置されたものと考えられる。手書きの標柱(図7-②)は劣化が激しく、少なくともさきたま資料館時代以前に設置されたものと考えられる。「文部省」と書かれた石造の注意書きは、史跡指定当時に埼玉村が設置したもので、鉄砲山古墳と中の山古墳の墳丘に残っている(図7-③)。

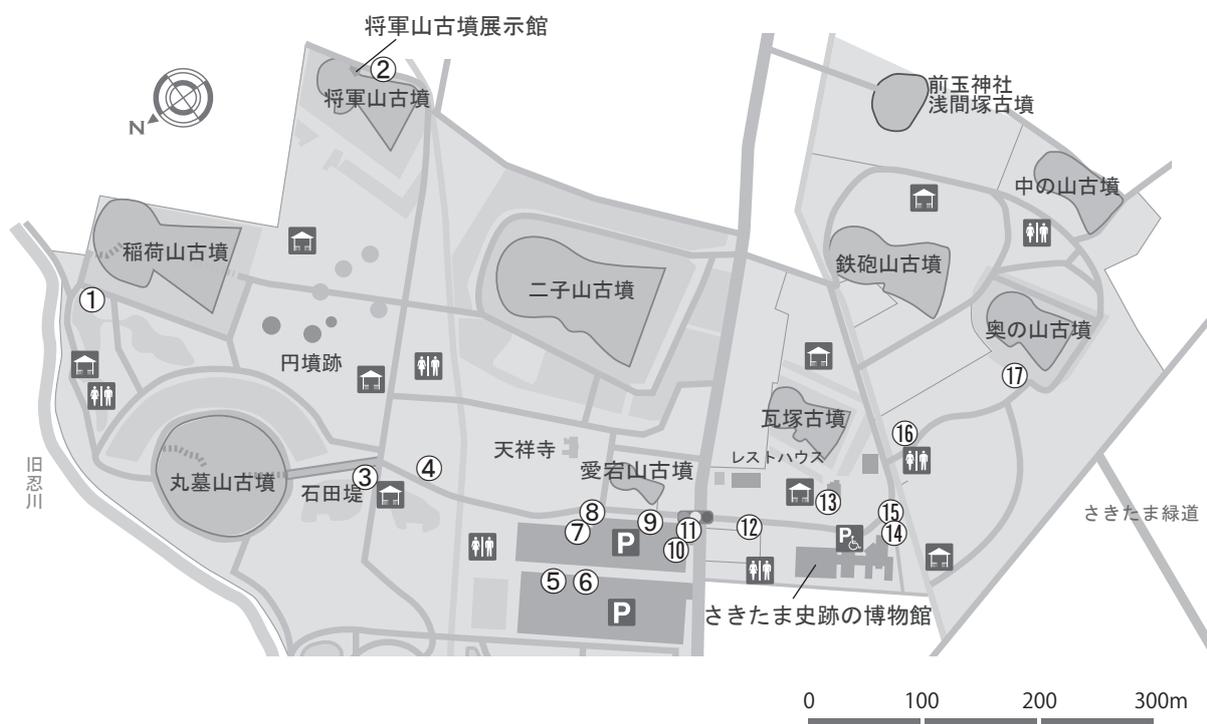
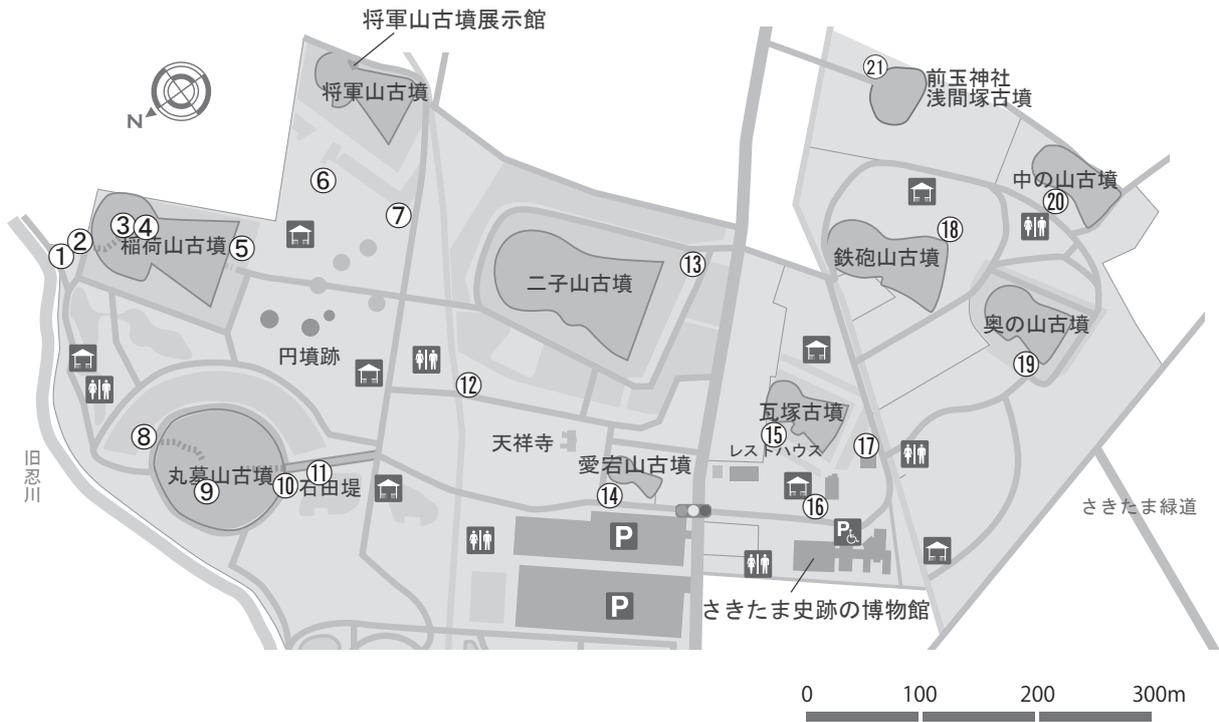
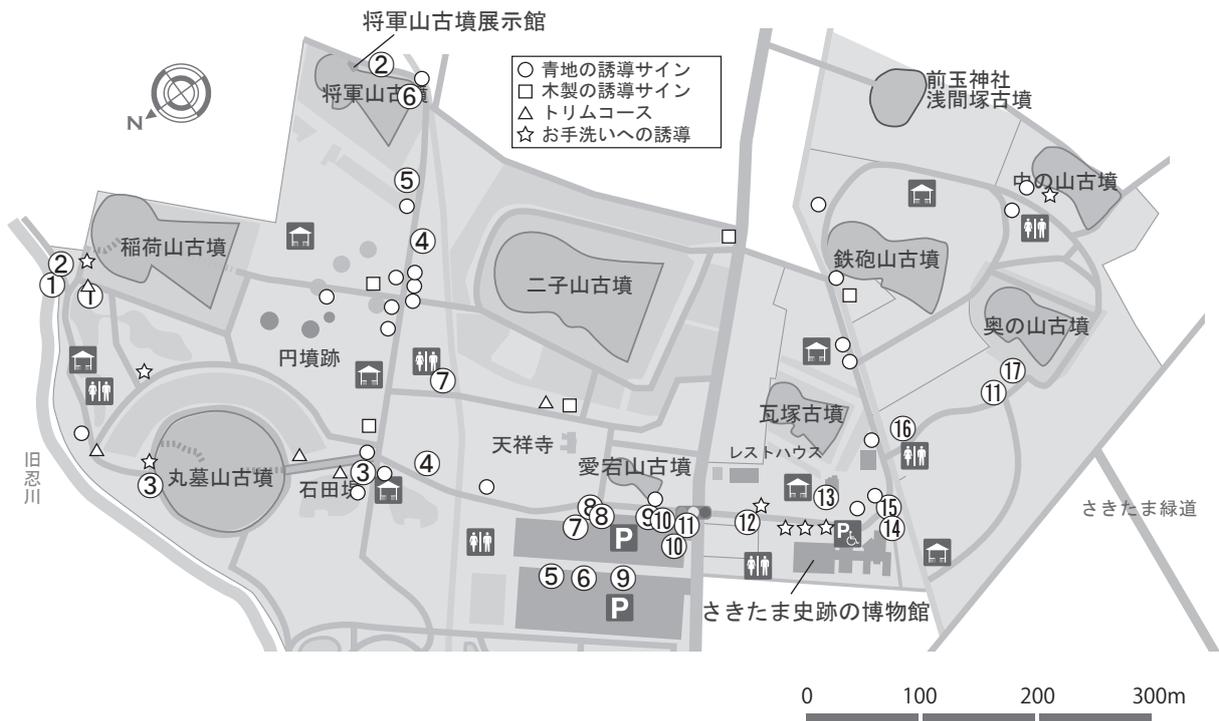
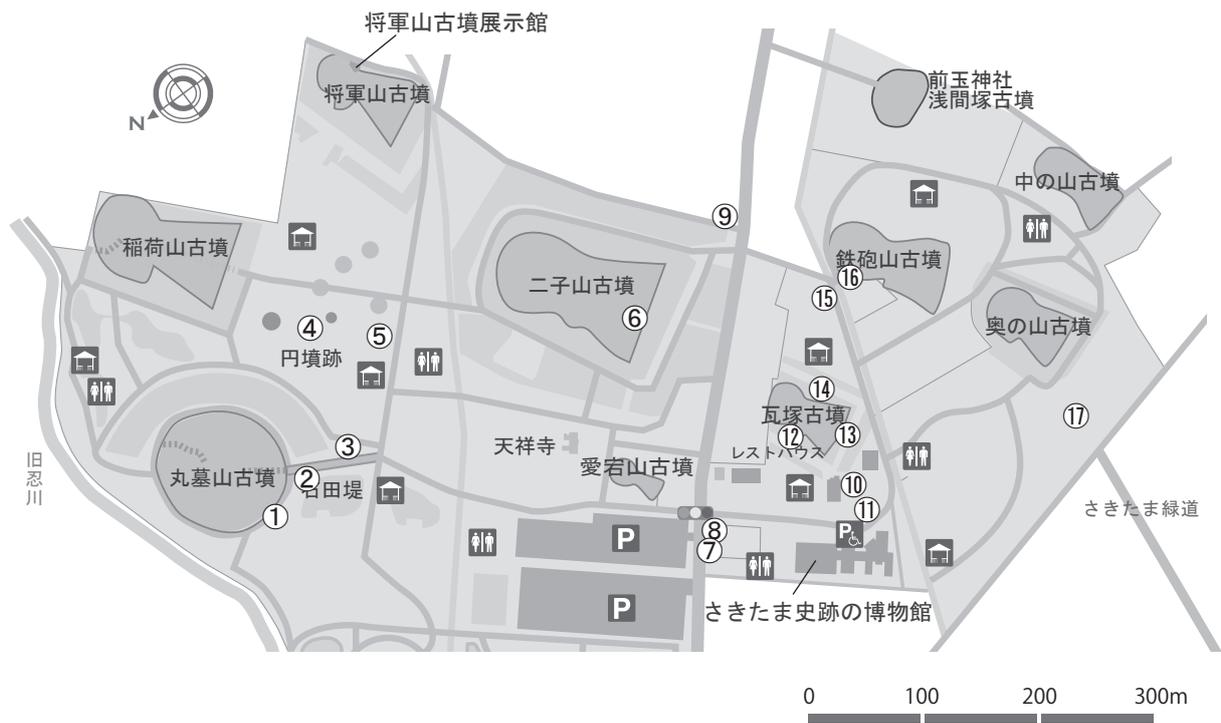
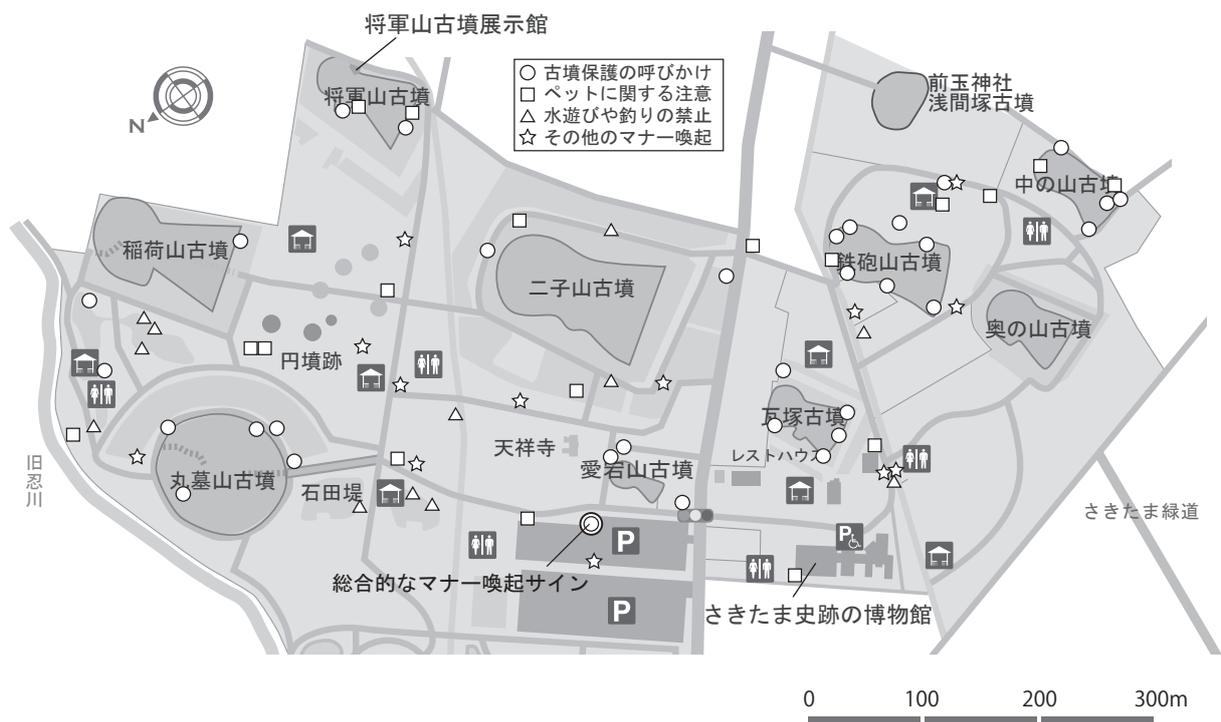
サインの分布図を種類ごとに図8～12に示した。分布図からは第一に、誘導サインとマナー・注意喚起サインが非常に多いことがわかる。案内サインと解説サインは、内容の貼り替え、ま

たは新設時に古い看板の撤去が行われているものが多い一方、誘導サインとマナー・注意喚起サインは増加の一途をたどっている。景観保全の観点から設置数が過剰であると考えられ、再整備の必要性に迫られている。

第二に、案内サインと解説サイン、名称表示・名称碑は、適した場所に設置されていることがわかる。案内サインは、多くの来園者にとって古墳散策の起点となっている駐車場と博物館

に集中しており、解説サインは大型古墳と遺構ごとに公園内にバランスよく分布している。名称表示・名称碑は、史跡整備の歴史を示すものとして残されている碑のほかは、各施設に近接した位置、または公園を南北に分断している県道に面した人目につきやすい場所に設置されている。誘導サインやマナー・注意喚起サインも概ね必要な場所に設置されているようにみえるが、前述した通り設置数が過剰であるため、必要以上に密集している箇所や不要な場所にまで

設置されてしまっている可能性が高い。このため、撤去を伴う再整備の際には、現地を再確認しながら来園者にとって最適な場所を選択する必要がある。

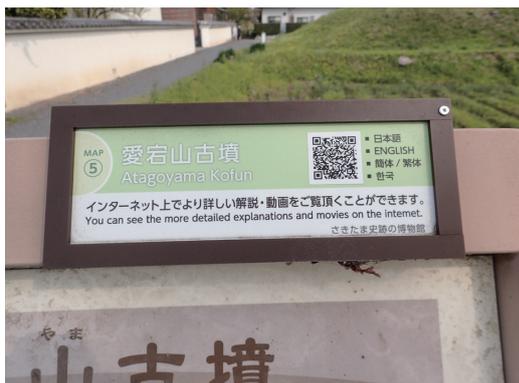
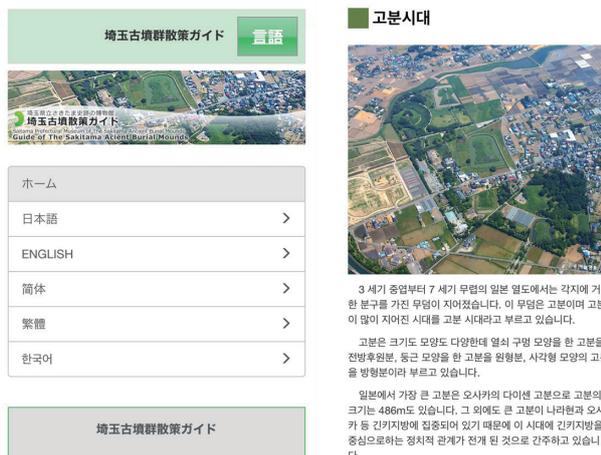
注目すべき取り組みとして、平成29年度の「オリパラおもてなしミュージアム」によって、各古墳の解説サインの多言語化が行われた。既存の解説サインにQRコードを設置し、多言語対応のwebサイトに誘導されるようになってきている(図13・14)。対応言語は、日本語、英語、中国語(繁体・簡体)・韓国語で、テキスト、画像、動画によって解説を閲覧、視聴することができる。
